Die Möhne und ihre Zuflüsse:

Abschlussbericht „Kiesstrukturen und Fischfauna renaturierter Talauebäche des Mittelgebirges im Einzugsgebiet der Möhne“

Eine Studie im Auftrag der Bezirksregierung Arnsberg, Dezernat für Wasserwirtschaft und Gewässerschutz

Bad Sassendorf-Lohne, November 2020

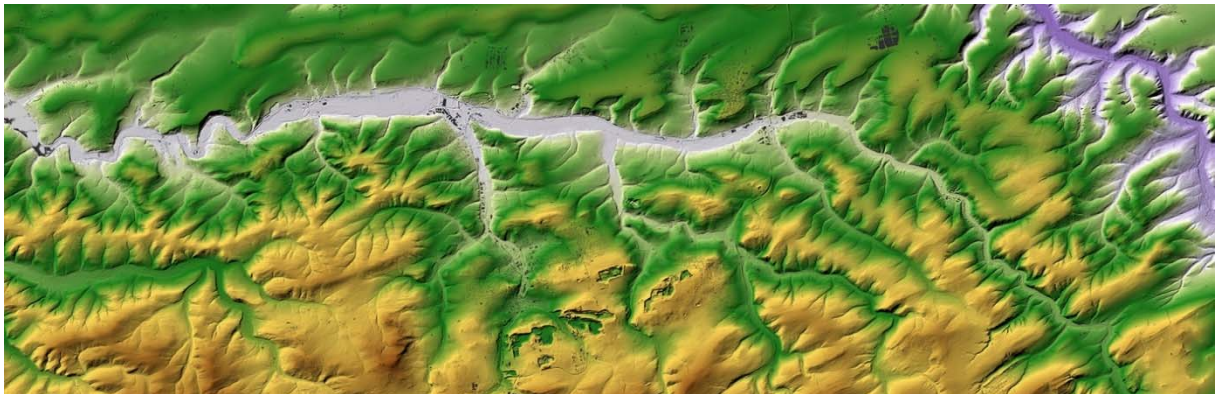
Abb. 3.1-4: Möhne zwischen der Mündung in die Möhnetalsperre (links) und dem Oberlauf bei Brilon-Wülfte, Höhenstufenmodell aus Laserbefliegungen DGM 1 (Quelle: Bezirksregierung Arnsberg): Das im Oberlauf sehr schmale Tal verbreitert sich östlich von Rüthen deutlich. Seine größte Breite erreicht es zwischen Belecke und Allagen, danach wird es wieder enger.

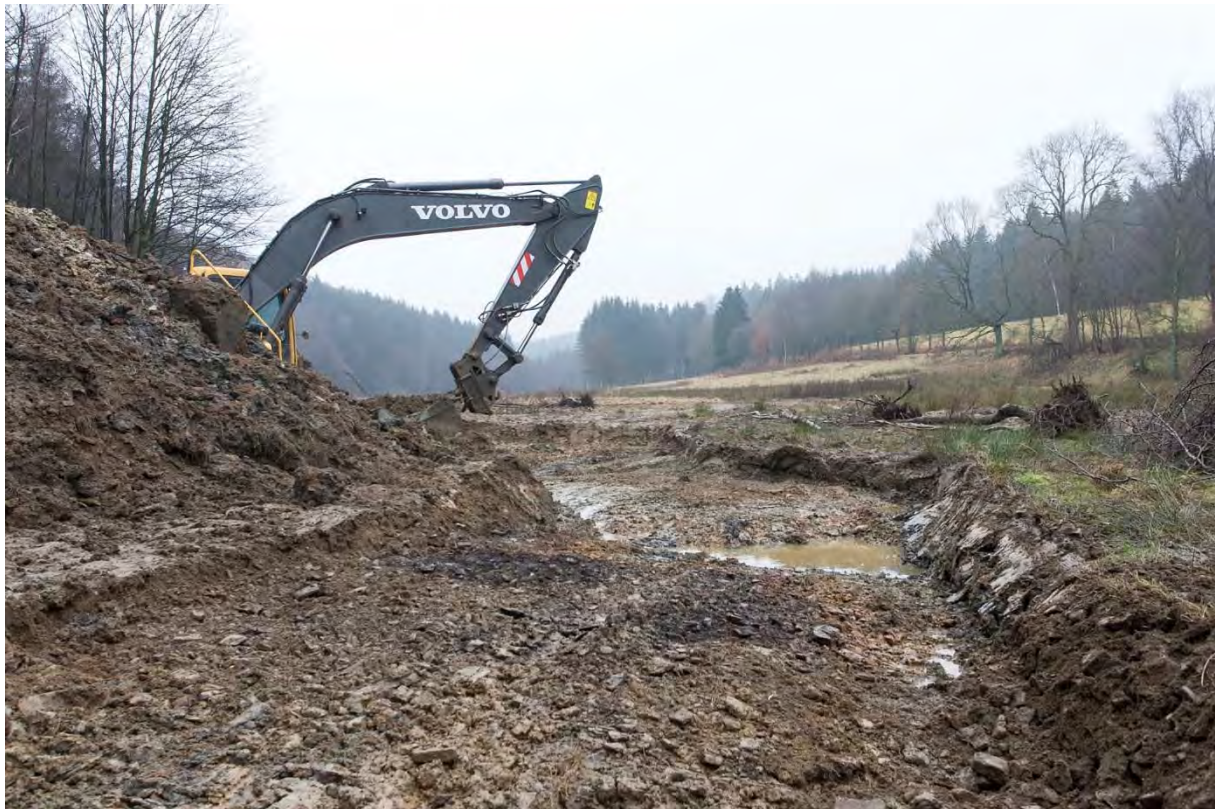
Abb. 3.2-3: Das neue, flache Bett der Großen Schmalenau wird durch Entnahme einer wenige Dezimeter mächtigen Auelehmauflage auf dem Talkies ausgebildet.

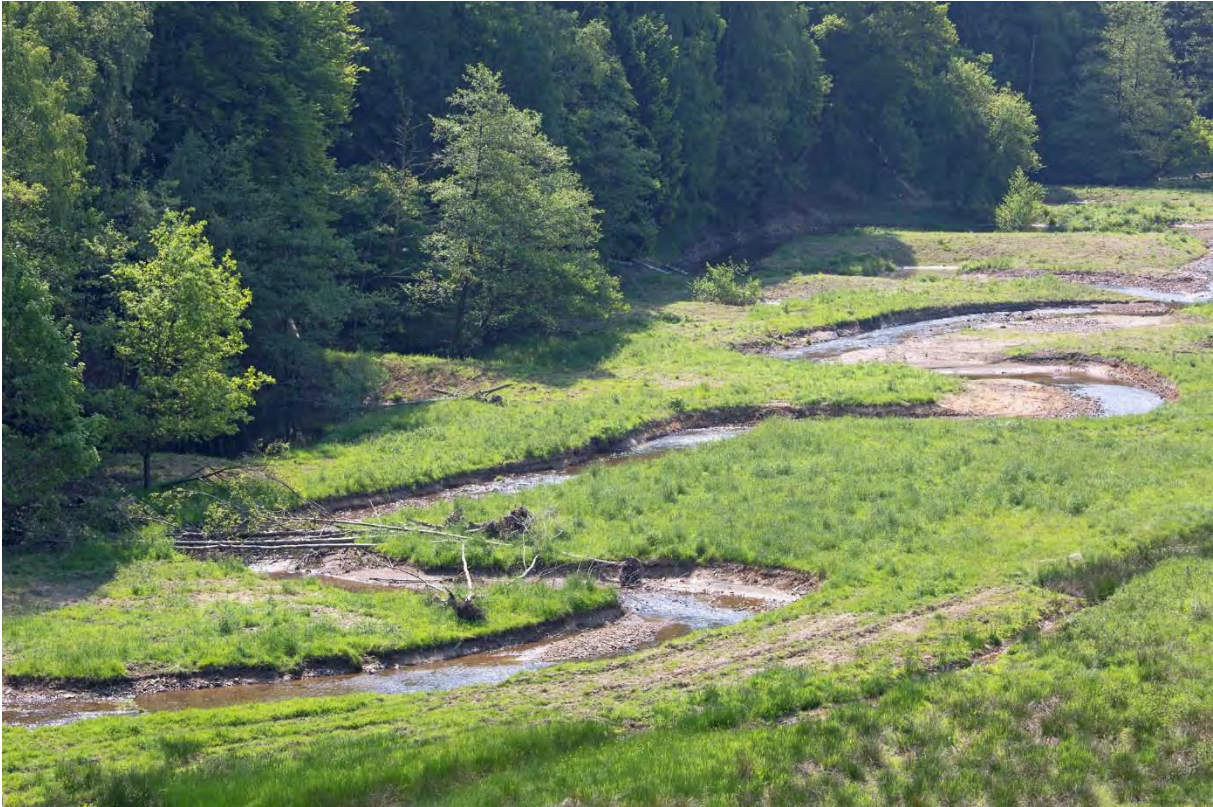
Abb. 3.2-4: Nach der Fertigstellung mäandriert die Große Schmalenau wieder durch ihre gesamte Aue.

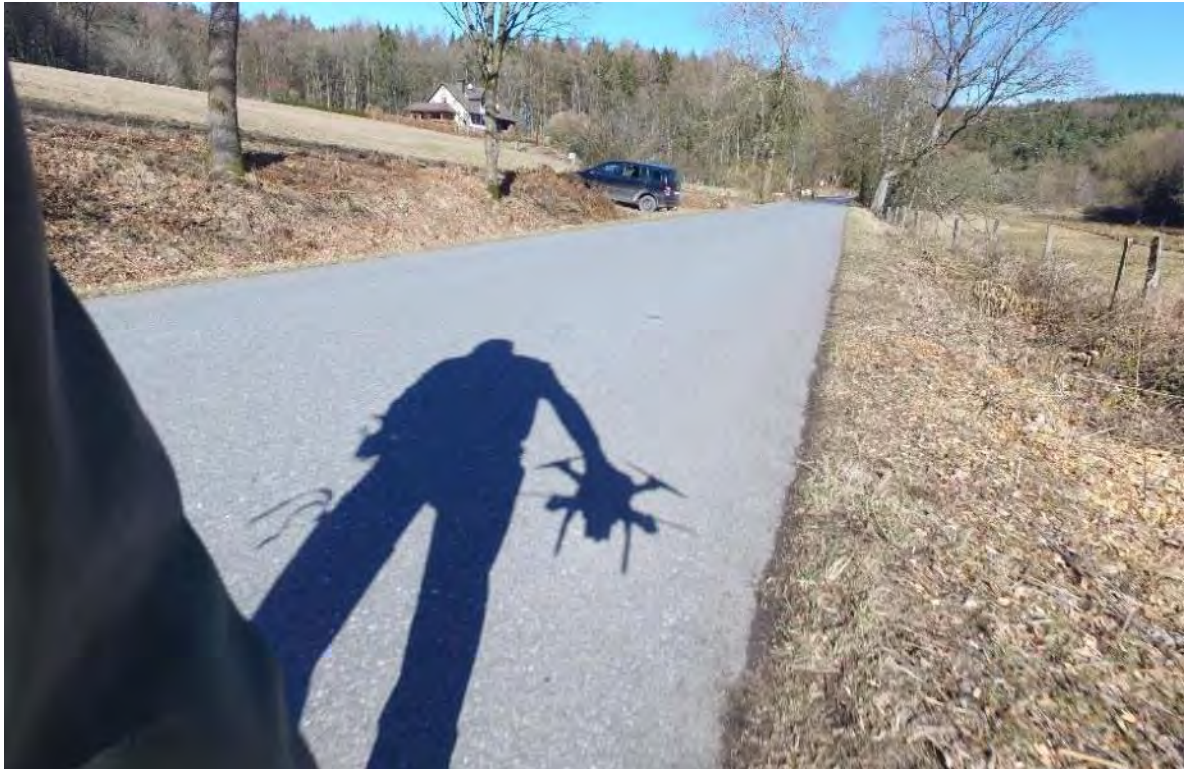
Abb. 4.1-1: Drohneneinsatz

Die Dokumentation von Kiesstrukturen im Gewässerbett ist allein vom Boden aus sehr zeitaufwändig. Daher wurde im vorliegenden Projekt die Entscheidung getroffen, die Strukturen in Luftbildern zu erfassen und im GIS-Programm zu dokumentieren. Dazu sind aktuelle und genaue Luftbilder erforderlich. Diese Anforderungen erfüllen die üblichen Luftbilder aus Flugzeugbefliegungen nicht, daher wurde in der vorliegenden Untersuchung eine Drohne eingesetzt.

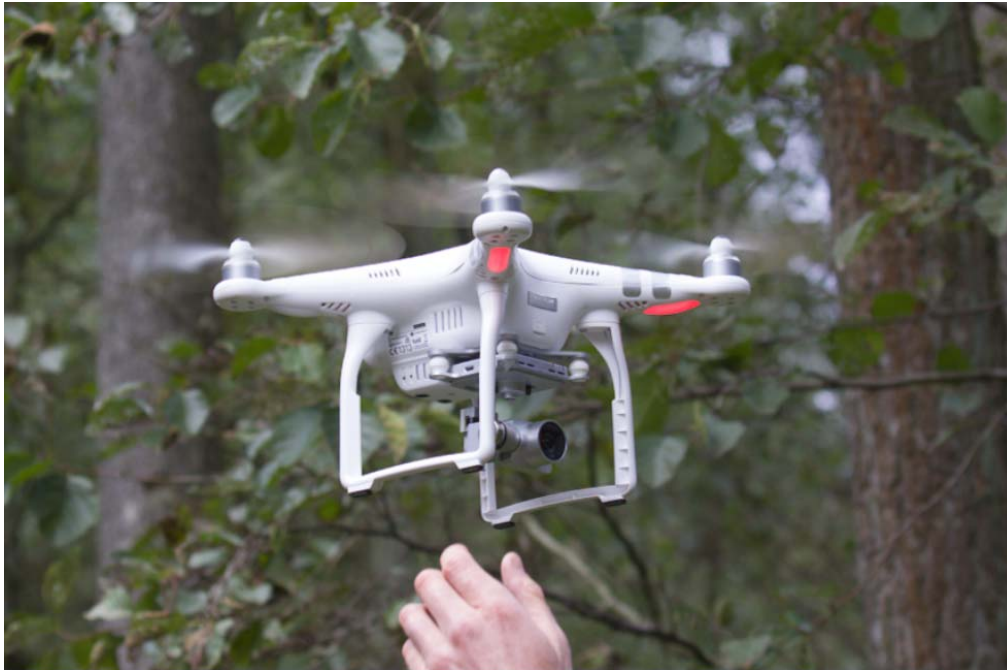
Abb. 4.1-2: Verwendete Drohne

Für die Aufnahme der Gewässerstrukturen werden zunächst senkrechte Luftbilder mit einer Drohne gemacht. Die Luftbilder werden am PC georeferenziert und zu einem flächigen Luftbild (Mosaik) zusammengesetzt. Dieses sog. „Drone-mapping“ findet bereits in vielen Bereichen Anwendung. Anschließend wird das Luftbild in ein GIS-Programm geladen, und die verschiedenen Strukturen des Gewässers werden digital kartiert. Diese Daten können anschließend ausgewertet werden und liefern Daten und Erkenntnisse über den Zustand der Gewässer- und Kiesstruktur.

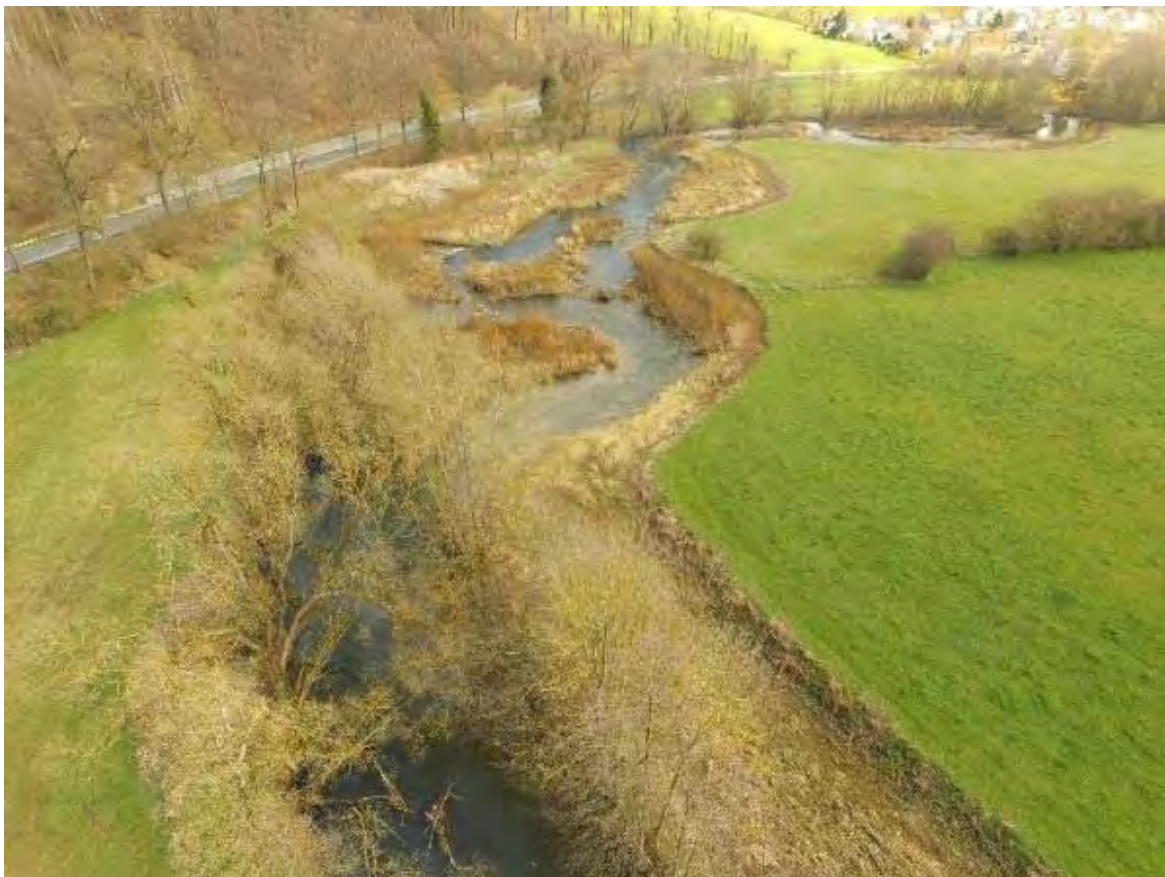
Abb. 4.1-3: Überblick über einen gut zu befliegenden Gewässerabschnitt (Ersatzaue der Möhne bei Allagen (Blickrichtung aufwärts))

Für die Luftbildkartierung mit einer Drohne muss das Gewässer einige Voraussetzungen erfüllen. Das Wasser sollte klar und nicht zu tief sein, damit auch unter Wasser liegende Strukturen von Kies, Totholz oder Feinsediment zu erkennen sind. Das Gewässer muss gut einsehbar sein. Dabei stellen einige Bäume am Ufer, die mit ihrer Krone über das Gewässer reichen, kein Ausschlusskriterium dar, weil im laublosen Zustand durch die Äste gesehen werden kann. Bei großen Bäumen kann die Drohne auch unter den Ästen hindurch fliegen oder von der Seite unter die Baumkronen fotografieren. Es ist wichtig, dass der Pilot die Drohne immer im Auge hat und die Steuerung sehr gut beherrscht - besonders bei Aufnahmen im Bereich von Baumkronen oder unter Ästen. Bei einer Kollision der Drohne mit einem Ast ist ein Absturz ins Wasser sehr wahrscheinlich.

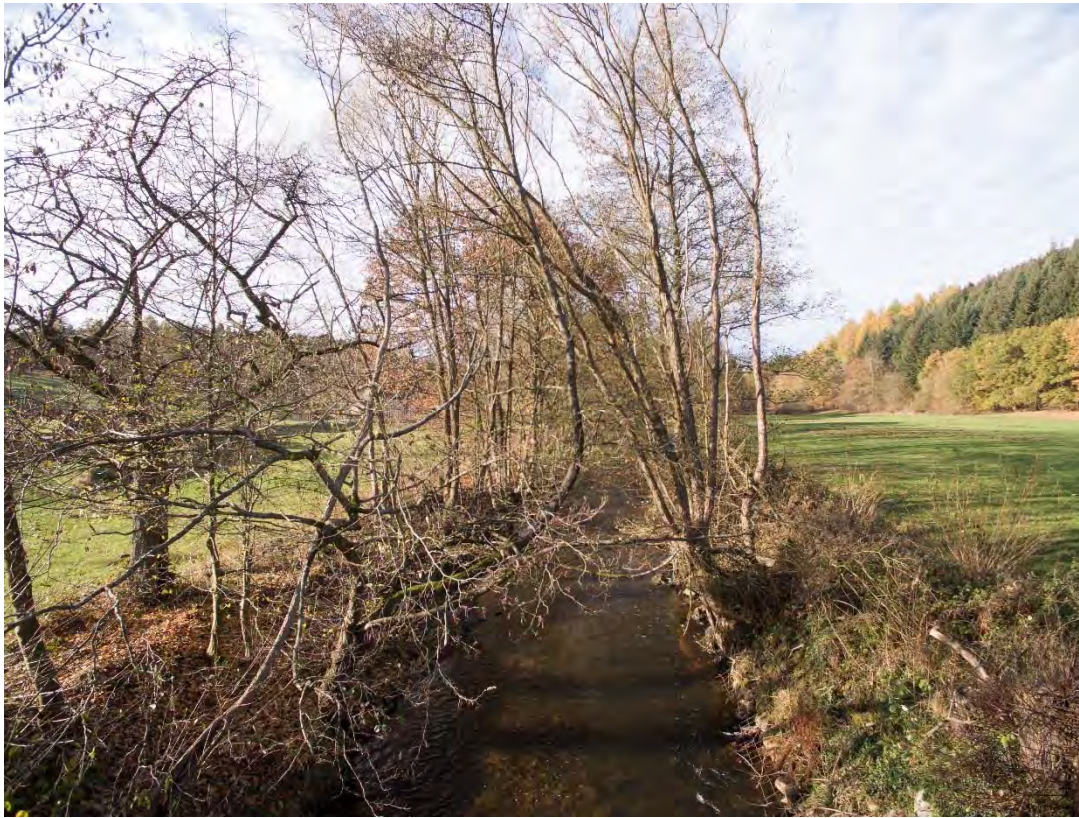
Abb. 4.1-4: Dieses Gewässer ist schwer zu befliegen (Probestrecke 1 an der Heve am Pegel Neuhaus).

Tief eingeschnittene, begradigte, in der Sohle schmale und mit Gehölzen zugewachsene Gewässerabschnitte sind mittels einer aktuellen Luftbildkarte aus einer Drohnenbefliegung leichter vom Boden aus zu kartieren. Der Kartierer kann sich anhand des aktuellen Luftbildes leicht orientieren und die

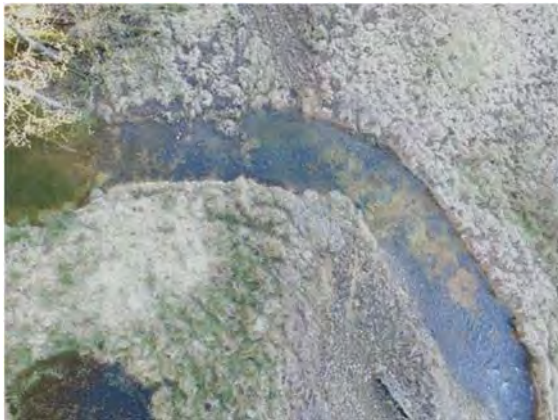
Abb. 4.1-5: Tiefflugfoto A (Flughöhe 15 m über Grund)

Für das Aneinanderfügen (Aligning) der einzelnen Luftbilder zur Luftbildkarte ermittelt die Software identische Bildpunkte, die auf mehreren Bildern wiederzufinden sind. Dazu benötigt die Software ausreichend Bildanteile der Landoberfläche, denn Wasseroberfläche und Unterwasserstrukturen erkennt das Bildverarbeitungsprogramm in der Regel nicht. Je mehr übereinstimmende Bildpunkte in den überlappenden Einzelbildern erkannt werden können, desto genauer und schneller fügt das Programm die Luftbilder zusammen. Dafür ist es wichtig, die Übersichtsluftbilder und die Tiefflugbilder in möglichst enger Zeitabfolge zu machen, um Veränderung im Schattenwurf und der Geländeoberfläche zu vermeiden. In Folge dessen müssen bei einer Folgebefliegung des Gewässerabschnittes auch jeweils eine neue Übersichtsbefliegung und eine Tiefflugbefliegung gemacht werden.

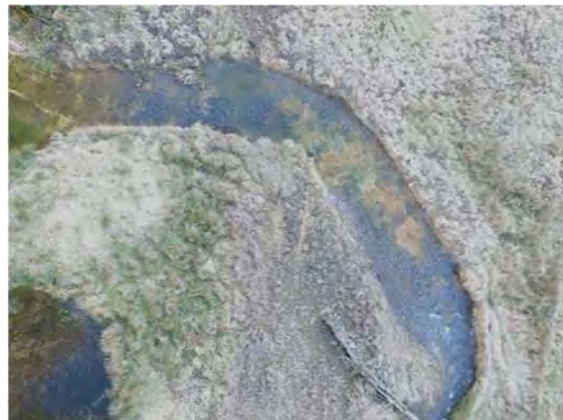
Abb. 4.1-6: Tiefflugfoto B (Flughöhe 15 m über Grund)

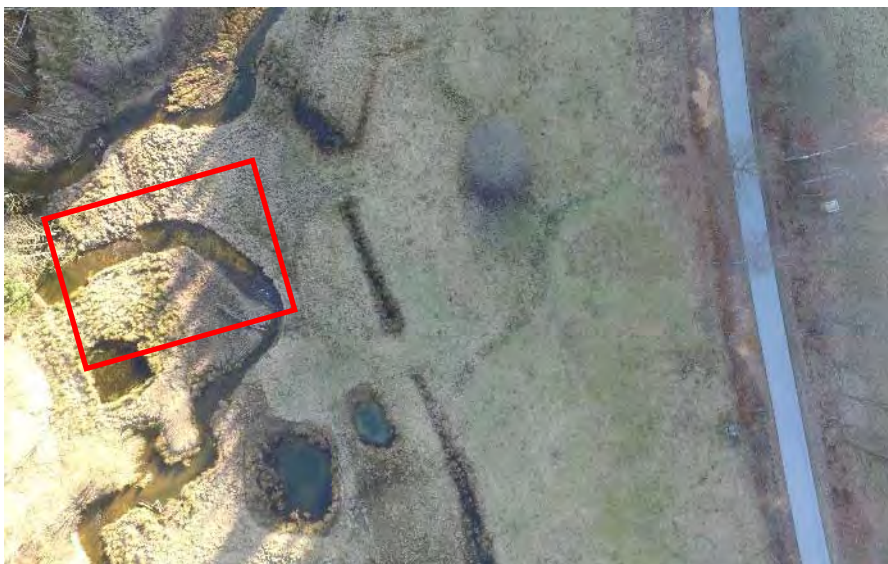
Abb. 4.1-7: Übersichtsfoto C (Flughöhe 80 m über Grund) mit Ausschnitt von Foto A

Fazit: Luftbilder sollten untereinander zu etwa $\frac{1}{4}$ überlappen. Es gilt im Grunde „viel hilft viel“ - jedoch dürfen die Bilder nur wenige verdeckende Äste enthalten, gleichzeitig muss eine ausreichende Bildüberlappung sichergestellt sein. Übung macht hier den Meister. Ergänzende Filmaufnahmen im Überflug sind immer lohnend und sehenswert.

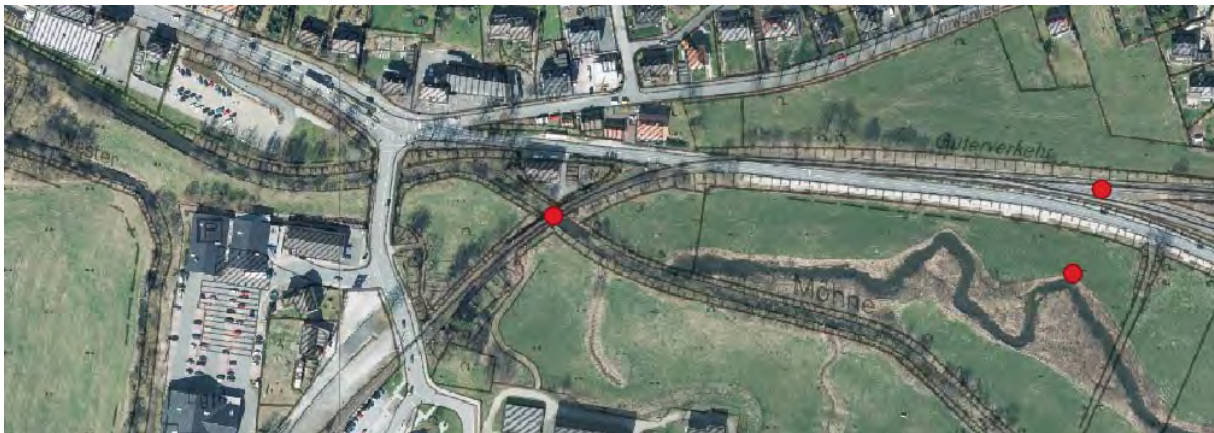
Abb. 4.1-8: Beispiel für Referenzpunkte im Luftbild zur Geo-Referenzierung der Drohnenbilder (Quelle: Geobasis NRW-WMS NW DOP, Abrufdatum Nov. 2020)

Das Gesamtluftbild wird in das GIS als Bilddatei (*.tiff-Format) eingeladen. Manche Bildverarbeitungsprogramme speichern die GPS-Lage des Luftbildes nicht mit ab, dann ist eine nachträgliche Geo-Referenzierung des Luftbildes erforderlich. Dies lässt sich in der Regel mit den entsprechenden GIS-Werkzeugen leicht erledigen. Dazu werden zwei bekannte Punkte benötigt, die sich auf den frei verfügbaren Satellitenbildern und den Drohnenaufnahmen erkennen lassen. Dabei sind die umliegenden Strukturen der Befliegungsstrecke wie Wege, Straßenkreuzungen, Brücken, Häuser oder andere markante Punkte aus der Übersichtsbefliegung sehr nützlich. Ein neu georeferenziertes Bild muss neu abgespeichert werden, damit die Bildkoordinaten erhalten bleiben.

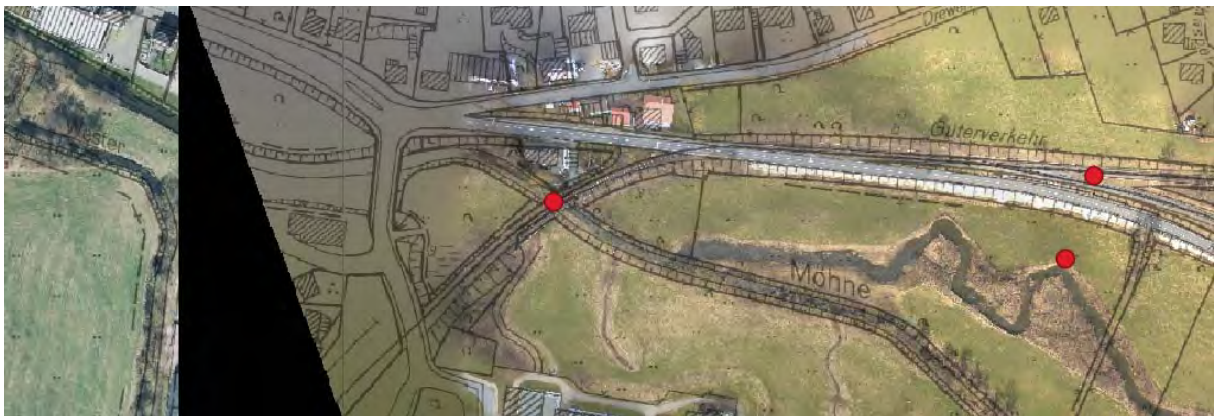
Abb. 4.1-9: Referenzpunkte im Drohnenluftbild 2017

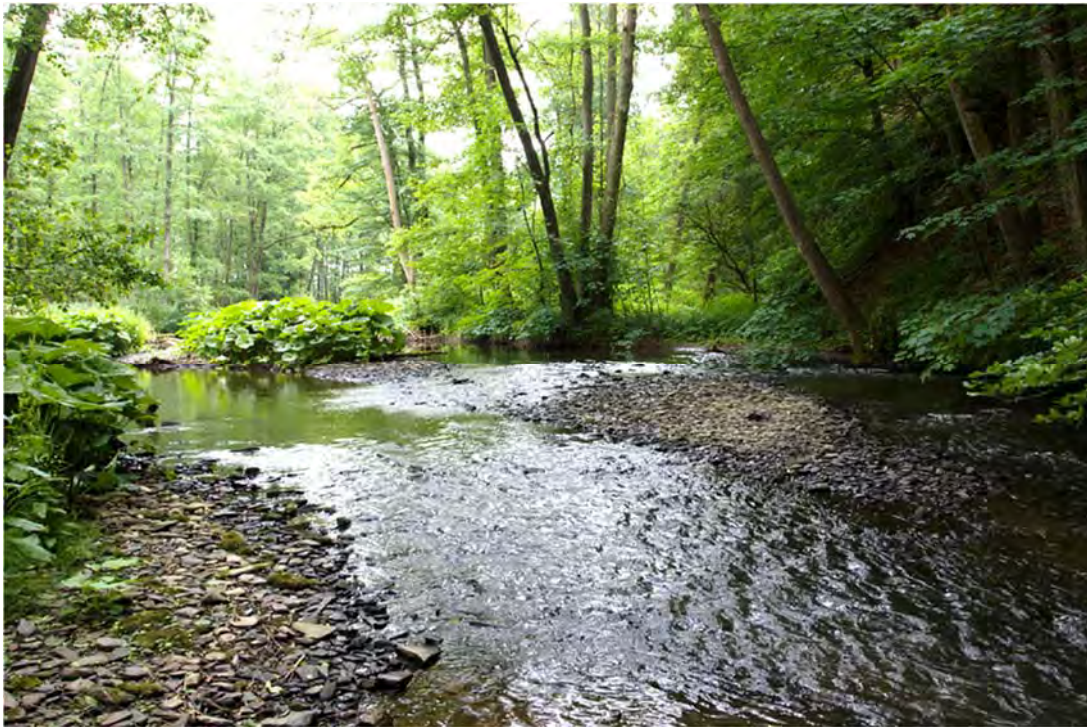
Abb. 4.1-10: Querbank mit Furt: Der schnell strömende Bereich im Vordergrund des Bildes wird als Rausche oder Schnelle bezeichnet (engl. „riffle“). Rechts im Bild befindet sich eine Insel oder Längsbank.

Zu den wichtigsten Kiesstrukturen im Längsverlauf gehört die Pool-Riffle-Abfolge oder auch Kolk-Furt-Abfolge. Die Ausgestaltung und die Abstände zueinander geben wichtige Hinweise zum Zustand des Kieshaushaltes des Gewässers; davon ist die Qualität der typischen Lebensräume im Gewässer unmittelbar abhängig. In Abbildung 4.1-11 sind die Bezeichnungen der wichtigsten Stellen angegeben.

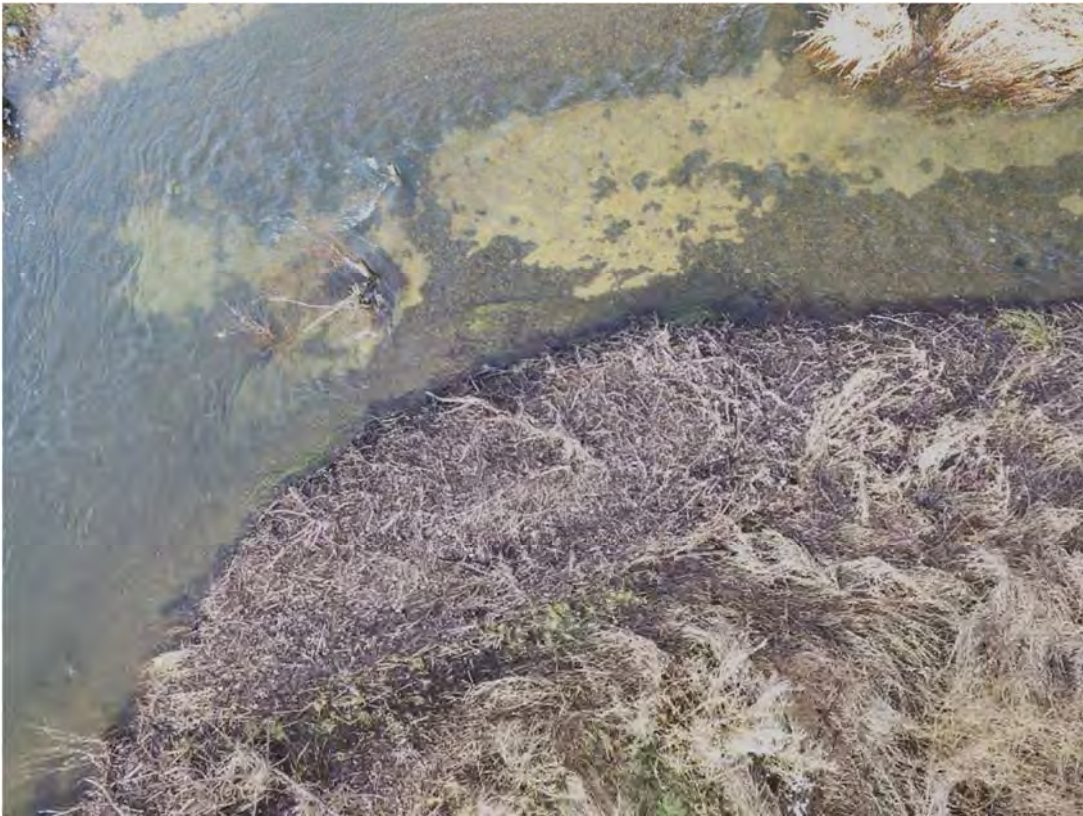
Abb. 4.1-12: Angespülte Bank aus organischem Material und mineralischen Feinsedimenten

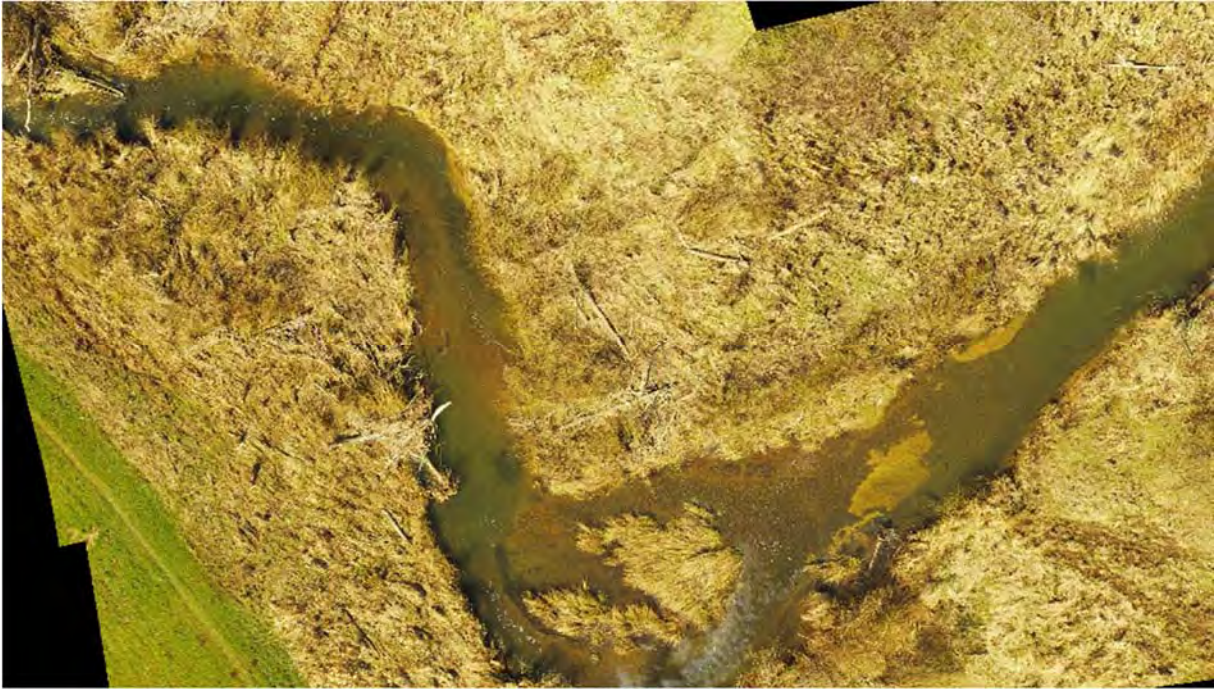
Abb. 4.1-14: Drohnenbilder wurden für die Digitalisierung der Kiesstrukturen im GIS aufbereitet.

Die Auswertung der Daten zur Ermittlung der Kiesstrukturen wurde am PC im GIS durchgeführt. Das Ergebnis der Befliegung ist eine Luftbildkarte mit hoher Auflösung.

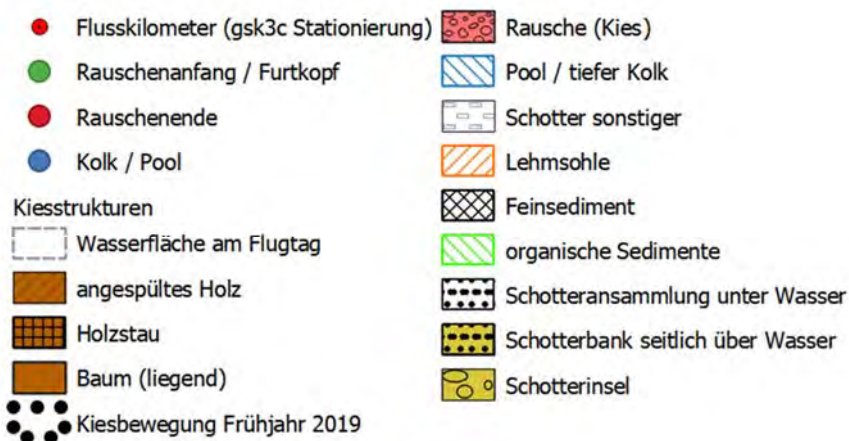
Abb. 4.1-17: Legende der digitalisierten Kiesstrukturen und des Totholzes

Nach den zuvor beschriebenen Kriterien werden die Gewässer- und Kiesstrukturen in ihren Abgrenzungen als flächige Elemente digitalisiert. Die Legende ist in Abbildung 4.1-17 dargestellt.

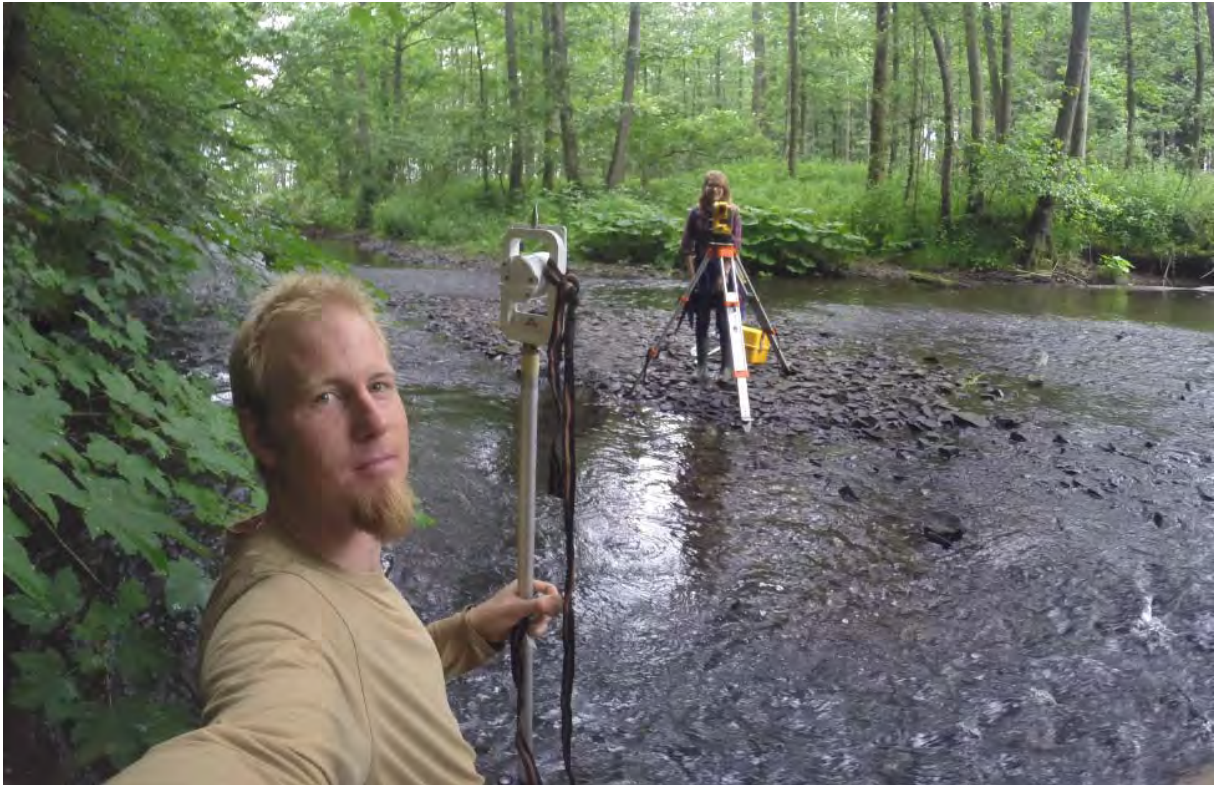
Abb. 4.2-1: Vermessungsarbeiten der Gewässersohle mit einem optischem Tachymeter

Für die Vermessungsarbeiten kam ein optischer Tachymeter des Typs Trimbel 3305 DR zum Einsatz. Für die Anbindung und Wiederauffindbarkeit wurden an den zu vermessenden Gewässerabschnitten jeweils mindestens zwei Höhenfestpunkte mit GPS Rover gesetzt.

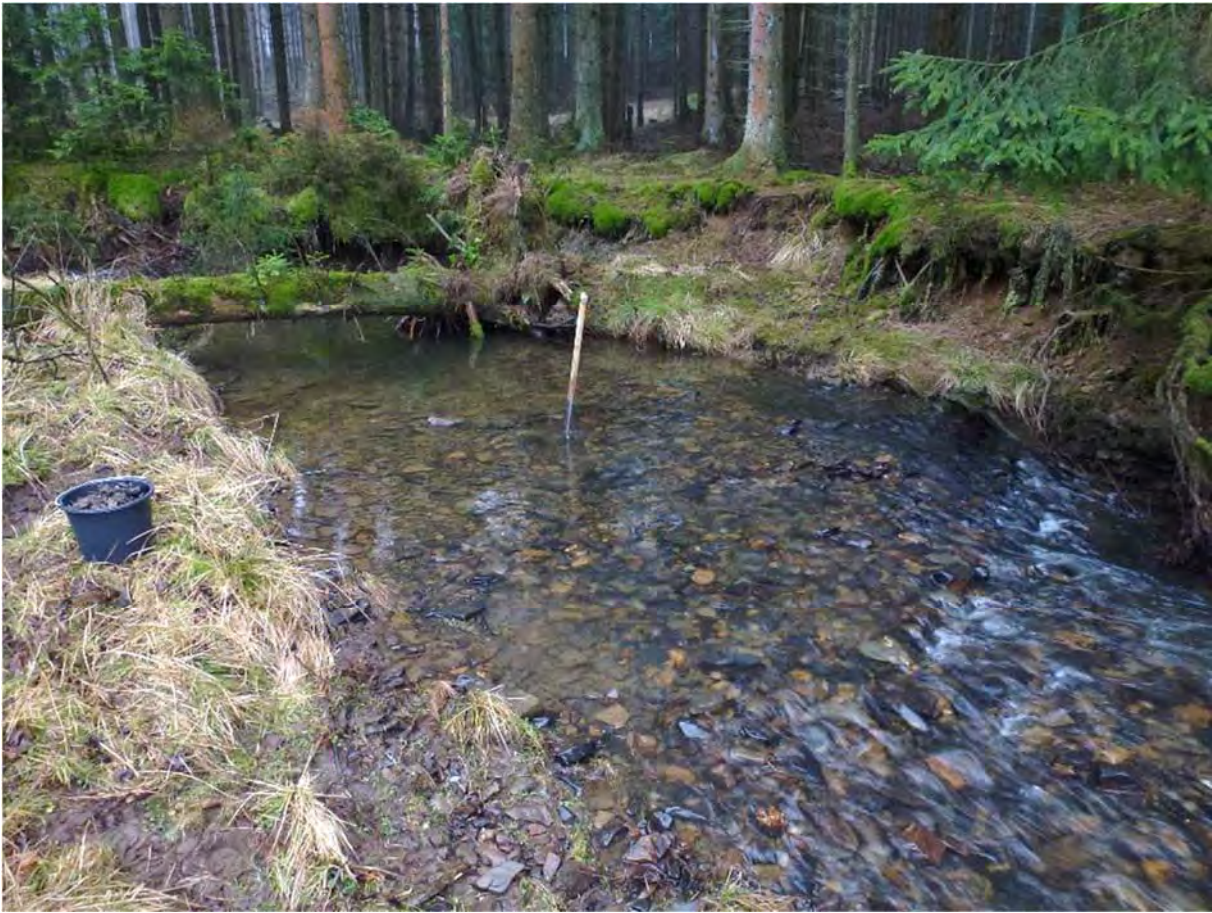
Abb. 4.3.1.1-1: Probenahme aus dem Kieskörper der Großen Schmalenau für die Sieblinien-Analyse

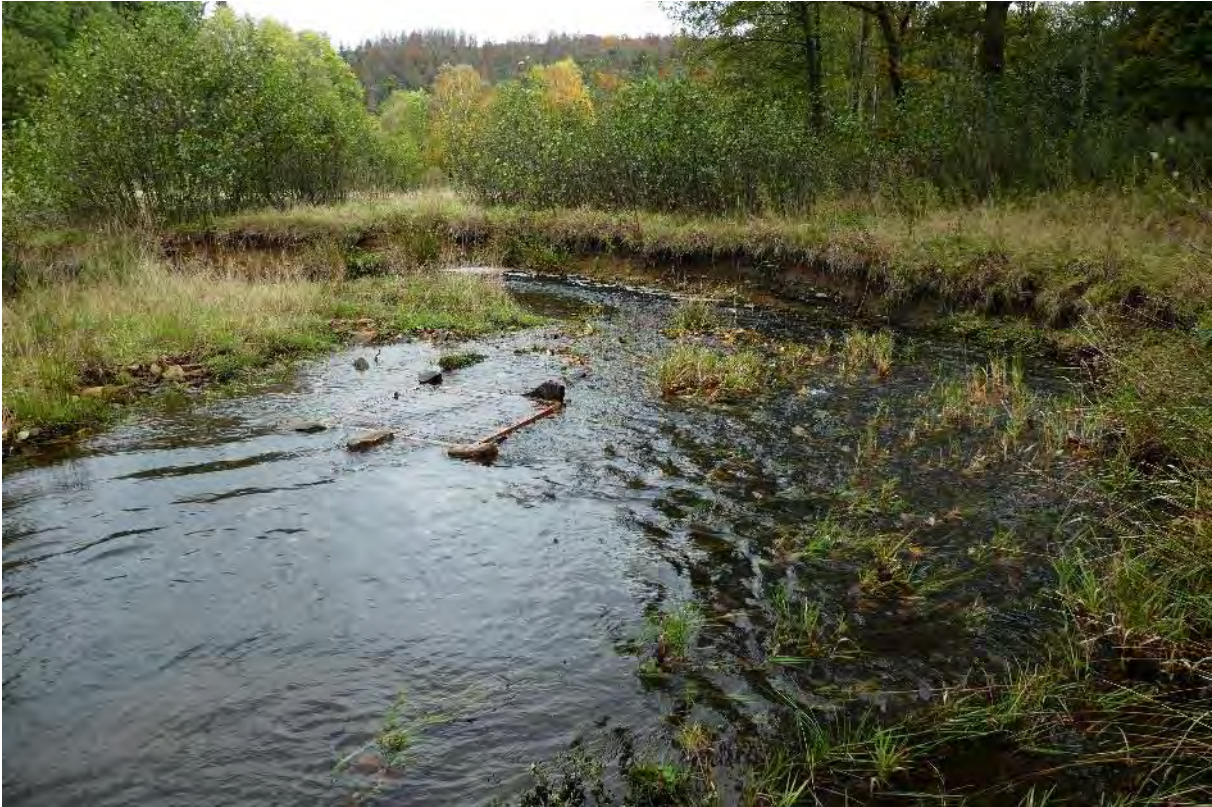
Abb. 4.3.1.2-1: Probestelle zur Absammlung der Deckschicht an der Großen Schmalenau

Es wurde entschieden, einige der Probestellen, an denen Material für die Sieblinien gewonnen worden war, auf die Korngrößen der Deckschicht der Sohle hin zu analysieren. Dazu wurde auf einer 1 x 1 m² großen Fläche einer Furt die oberste Kiesschicht abgesammelt. Die Steine wurden einzeln vermessen, gezählt und gewogen. Anschließend wurde eine Korngrößenverteilung bestimmt und in einer Tabelle eingetragen.

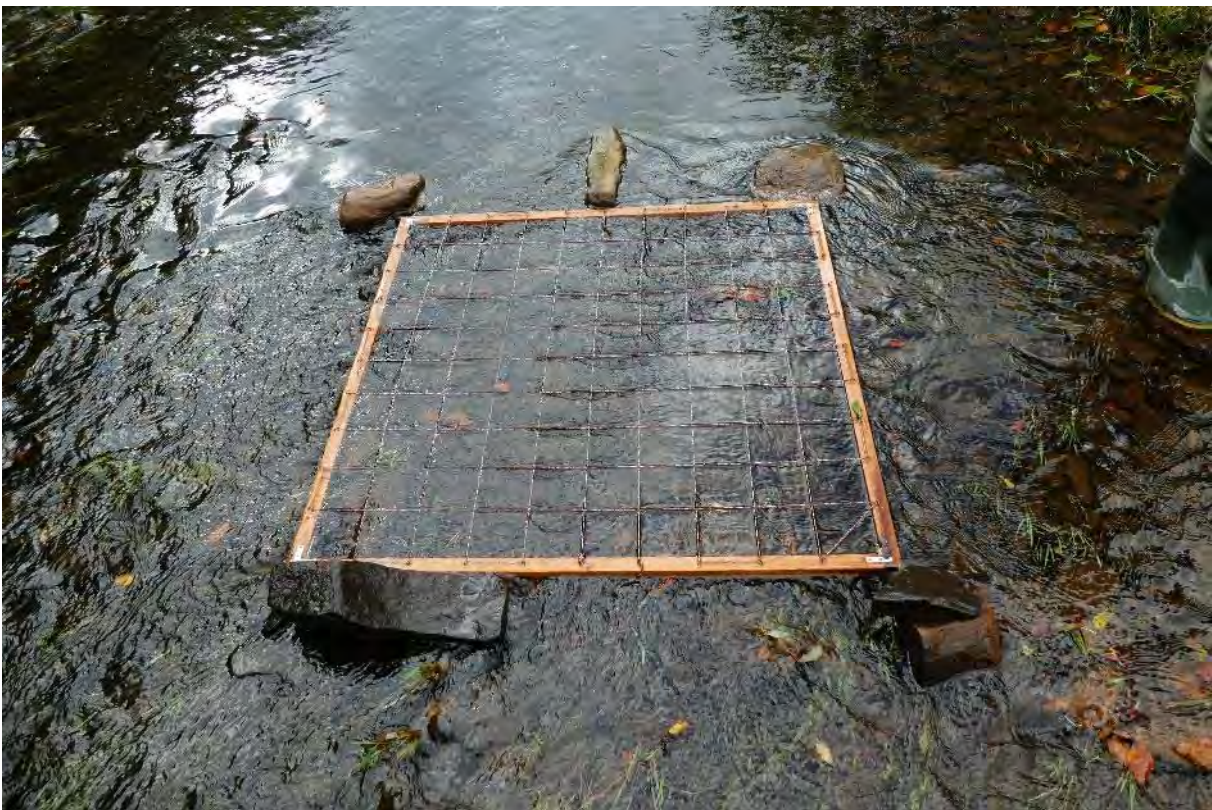
Abb. 4.3.1.2-2: Detailansicht der Stelle aus Abb. 4.2.1.2-1 vor der Absammlung der Deckschicht

Im Verlauf der Probenahme für die Sieblinien fiel auf, dass teilweise die obersten Schichten des Sohlkieses deutlich größere Korngrößen aufweisen als die darunterliegenden Schichten. Diese Schichtung der Korngrößen in der Gewässersohle wurde bei der oben beschriebenen Art der Beprobung für die Sieblinien nicht berücksichtigt. Das Phänomen ist bei naturfernen Abschnitten und Abschnitten mit anderweitig gestörtem Geschiebehauhalt besonders ausgeprägt. Ob ein Abschnitt jedoch betroffen ist, lässt sich im Voraus nicht unbedingt feststellen.

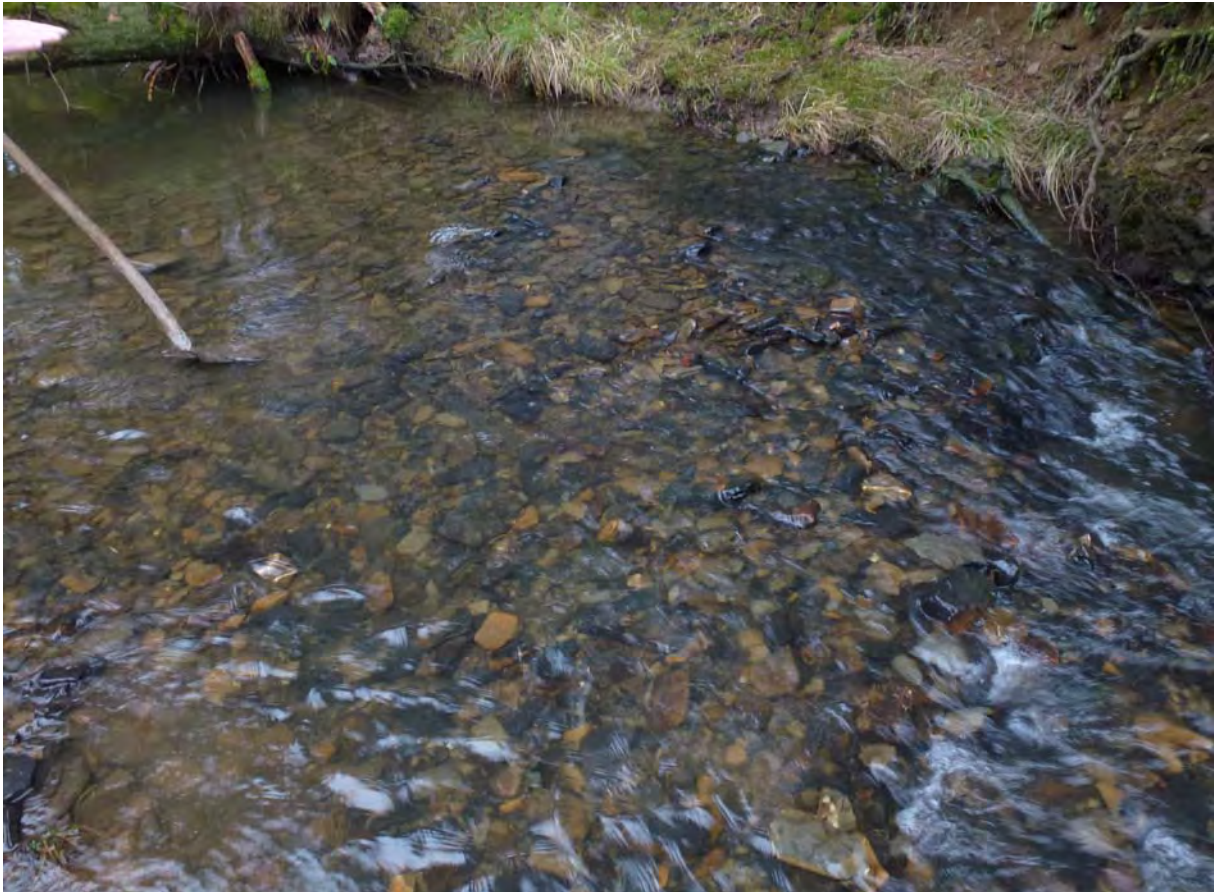
Abb. 4.3.1.3: In einer Furt wurde beim Hochwasser Kies umgelagert, was an den hellen, von der Strömung gedrehten Steinen deutlich erkennbar ist.

Nach der „guten“ Hochwassersaison 2018/19 fiel auf, dass viele Kiessteine „auf den Kopf gedreht“ waren und die helle, nicht mit Algen bewachsene Seite oben lag. Diese Steine hoben sich optisch gut von den übrigen dunkleren Steinen ab (Abb. 4.3.1.3). Es wurden an der Möhne, an Heve und Großer Schmalenau verschiedene Strecken auf diese Spuren der Bewegung hin abgesucht. Die aufgenommenen Daten wurden in das GIS übertragen.

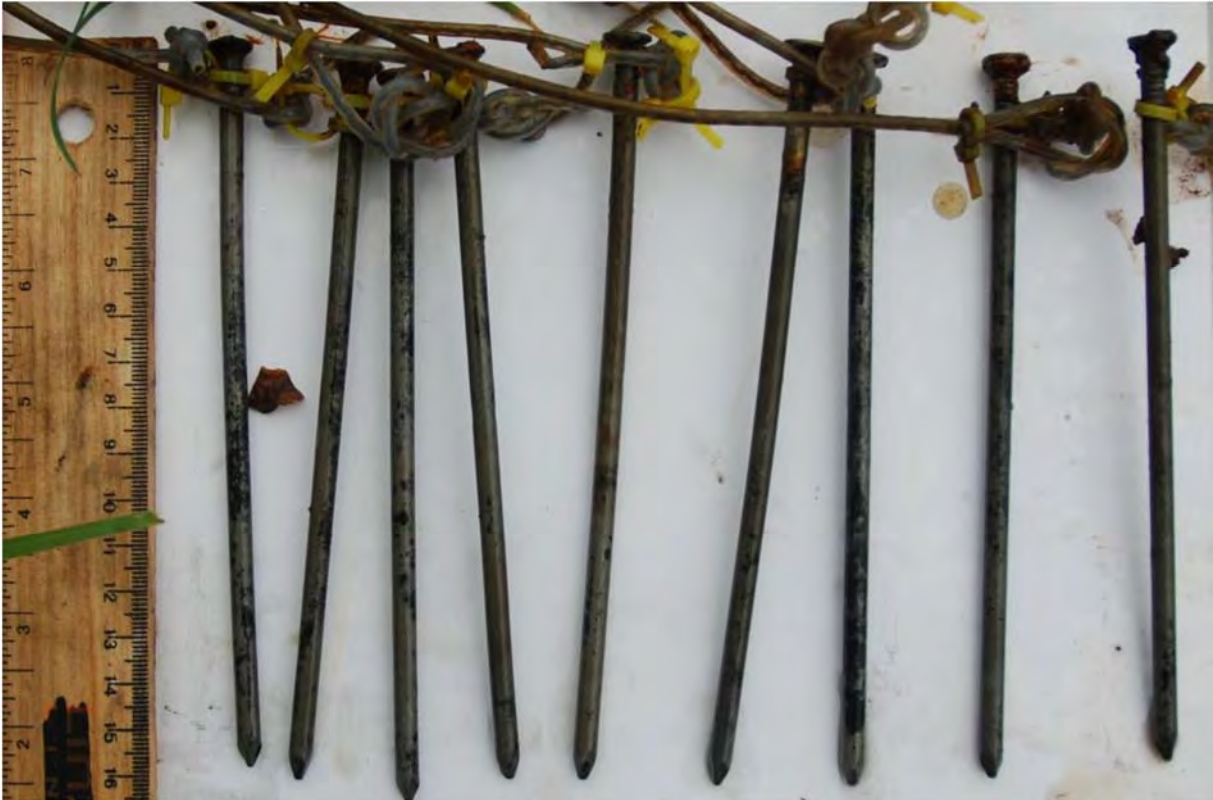
Abb. 4.3.2.2-1: Nägel mit nur sehr geringem Rostansatz nach drei Monaten im Gewässer (aus Land Oberösterreich 2005)

Bei der von SCHMIDT & VANDRÉ (2006) entwickelten und vom Land Oberösterreich (2005) genauer beschriebenen Methode werden jeweils 10 Eisennägel, die mit Schnüren an einer Eisenstange fixiert sind, lotrecht in eine Kiesbank geschlagen und nach drei Monaten Exposition wieder entnommen. Der durch Oxidation entstehende Rost gibt Auskunft über die Sauerstoffversorgung im Substrat: Je stärker der Rostansatz, desto größer ist der Sauerstoffgehalt (Abb. 4.3.2.2-1 und 4.3.2.2-2).

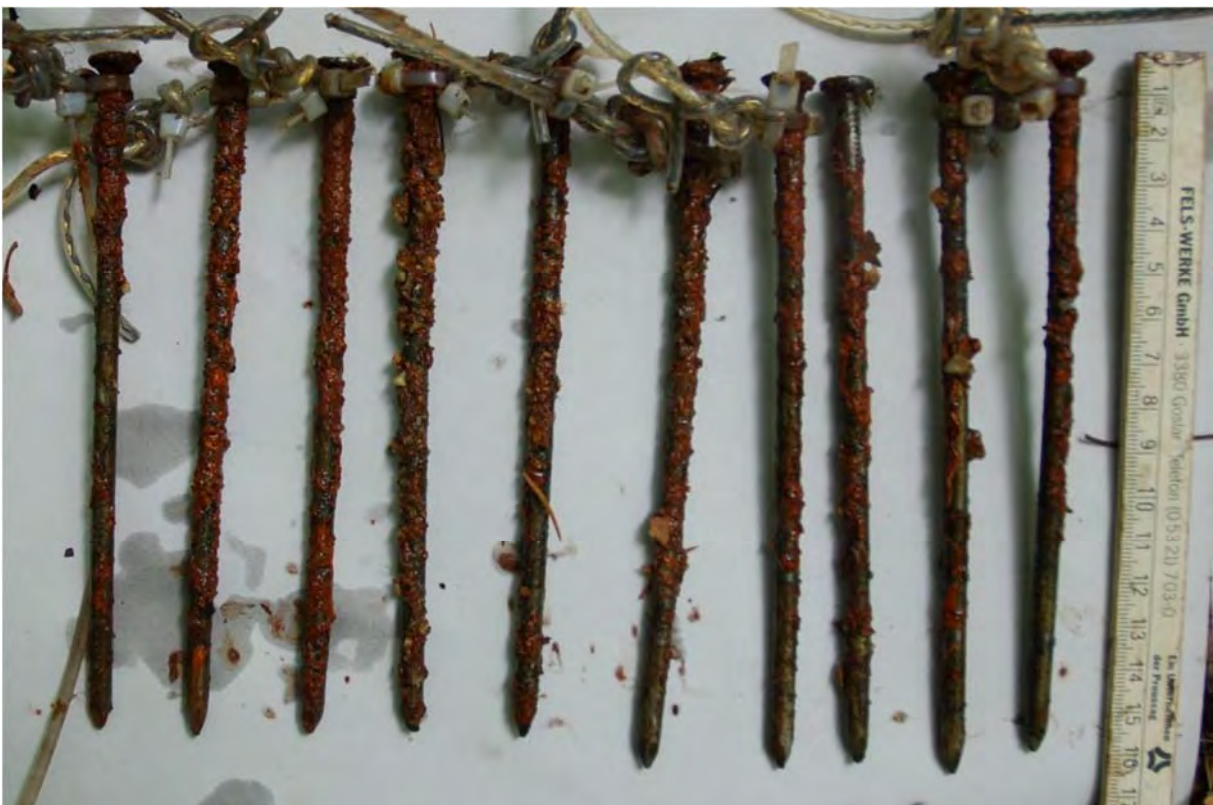
Abb. 4.3.2.2-2: Diese nach drei Monaten im Gewässer rostverkrusteten Nägel lassen auf eine gute Sauerstoff-Versorgung im Interstitial schließen (aus Land Oberösterreich 2005).

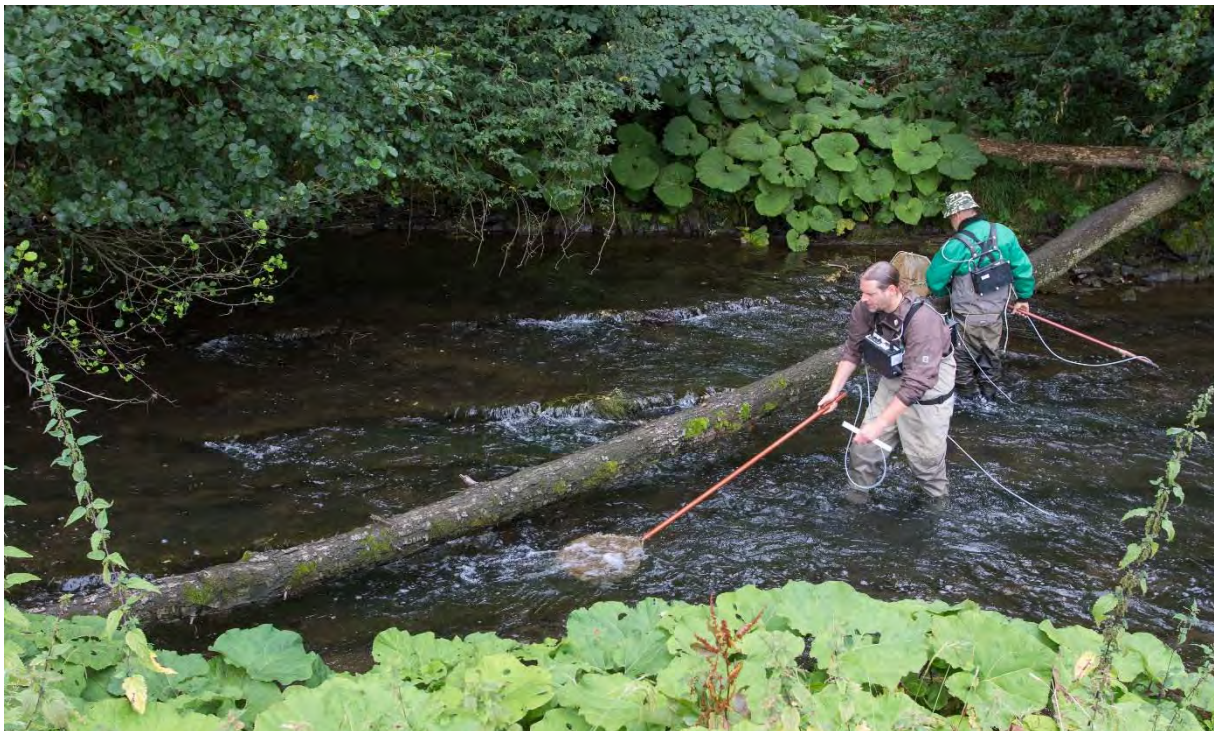
Abb. 4.4.1-1: Elektrobefischung an Probestrecke 9 (Kläranlage Völlinghausen) an der Möhne

Für die Befischung der 30 jeweils 200 m langen Probestrecken in Heve, Großer Schmalenau und Möhne wurden zwei Impulsstrom-Elektrofischereigeräte vom Typ „DEKA 3000“ verwendet. Als Kathode dient dabei ein Kupferseil, während die Anode aus dem Rahmen des Fangkeschers besteht. Jede Probestrecke mit Ausnahme von Nr. 8 wurden von zwei parallel oder leicht versetzt zueinander aufwärts wachsenden Personen befischt (Abb. 4.4.1-1). Die Wasserfläche an Probestrecke 8 an der Großen Schmalenau ist so schmal, dass ein Elektrofischer den gesamten Bach bearbeiten kann.

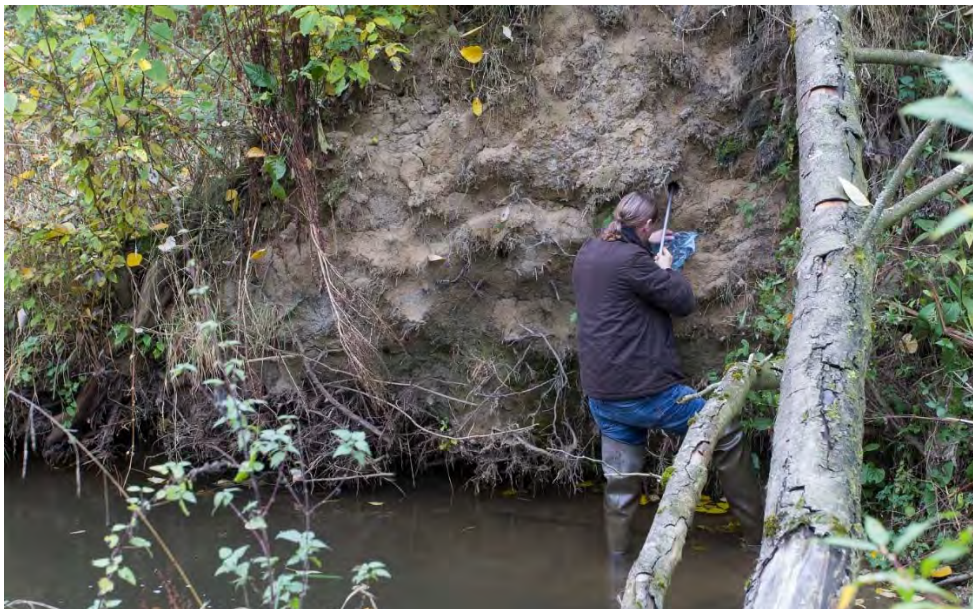
Abb. 4.4.2-2: Entnahme einer Gewöllprobe aus einer Eisvogelhöhle in einem Wurzelteller an der Möhne nahe des Wehrs am Marmorwerk Dassel

Gewölle bilden die Unterlage für das Gelege im Brutkessel; Proben können nach dem Ausfliegen der Jungvögel mit einem an einem Stab befestigten Löffel aus der Bruthöhle gekratzt werden (Abb. 4.4.2-2). Bei der Entnahme der Proben wurde darauf geachtet, stets eine ausreichend große Menge auch aus den unteren Schichten zu erhalten, da kleine Knochen nach unten fallen, während größere oben im „Gewöllkuchen“ liegen bleiben.
