Die Möhne und ihre Zuflüsse:

Abschlussbericht „Kiesstrukturen und Fischfauna renaturierter Talauebäche des Mittelgebirges im Einzugsgebiet der Möhne“

Eine Studie im Auftrag der Bezirksregierung Arnsberg, Dezernat für Wasserwirtschaft und Gewässerschutz

Bad Sassendorf-Lohne, November 2020

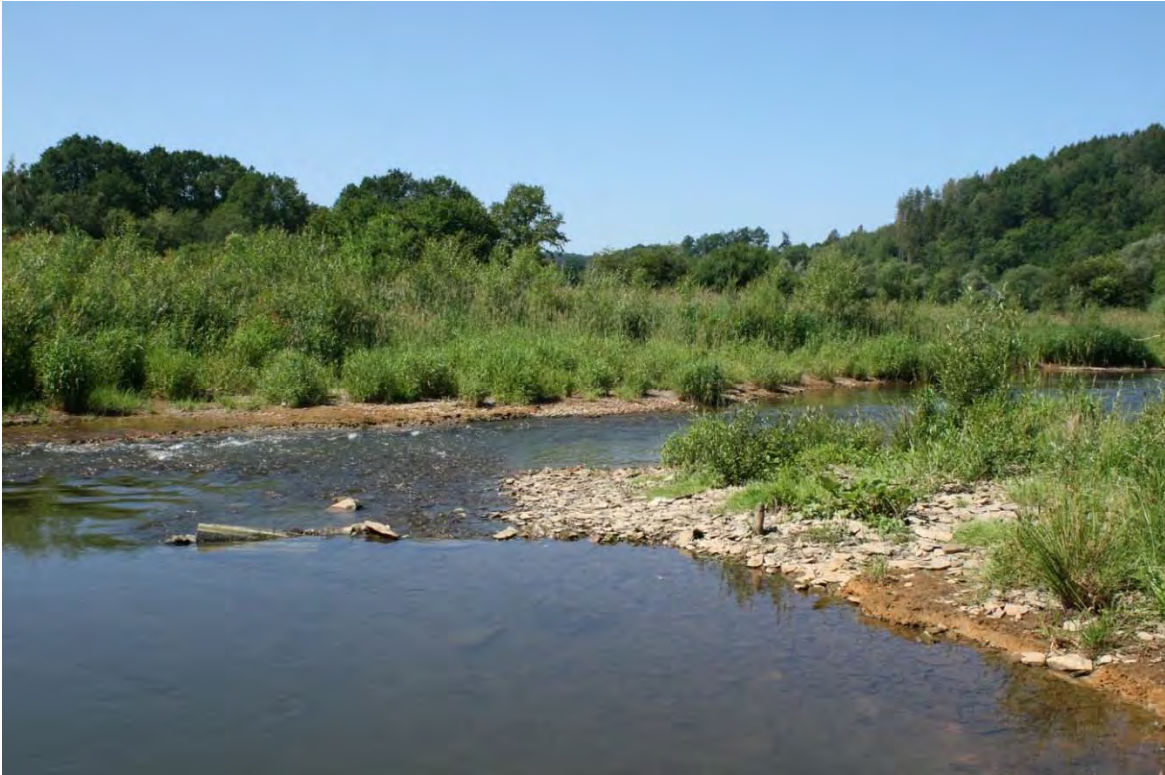
Abb. 4.5-2: Beispiel für eine renaturierte Probestelle (Allagen_r) in der Möhne; hier wurde im Jahr 2019 eine Makrozoobenthos-Probe genommen.

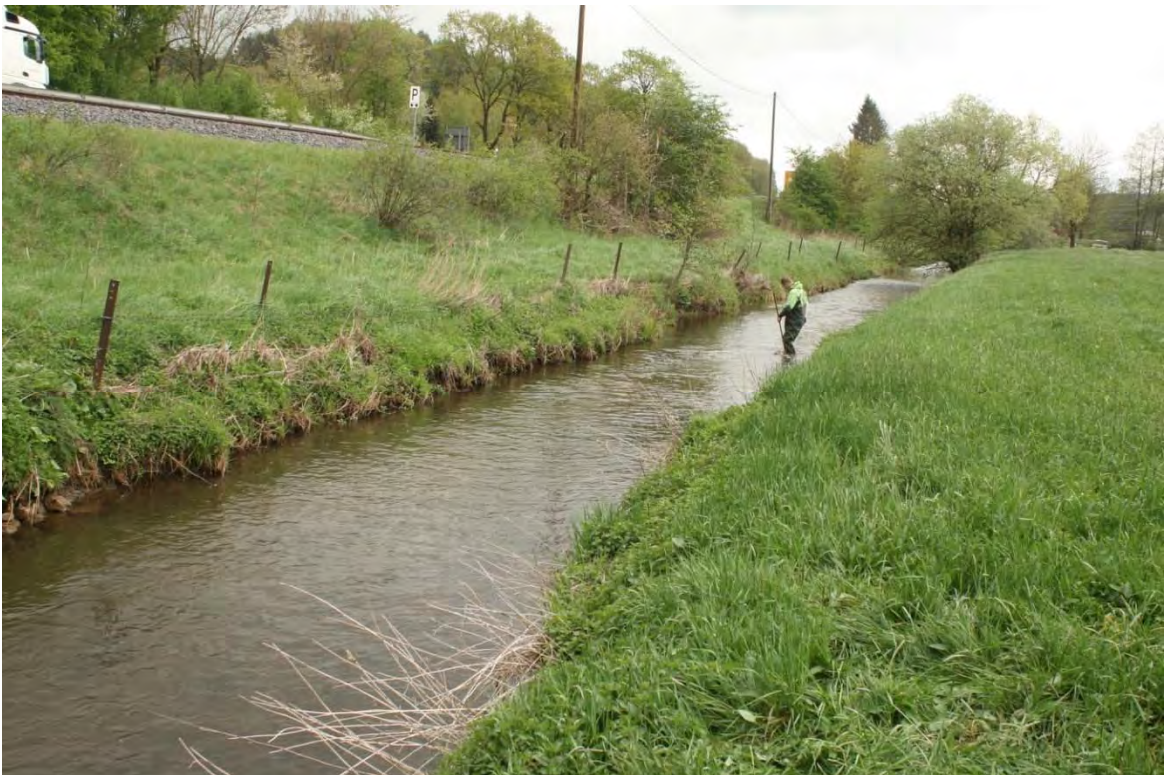
Abb. 4.5-3: Beispiel für eine ausgebaute (degradierte) Probestelle (Sägewerk_Fisch_d) in der Möhne; hier wurde im Jahr 2018 eine Makrozoobenthos-Probe genommen.

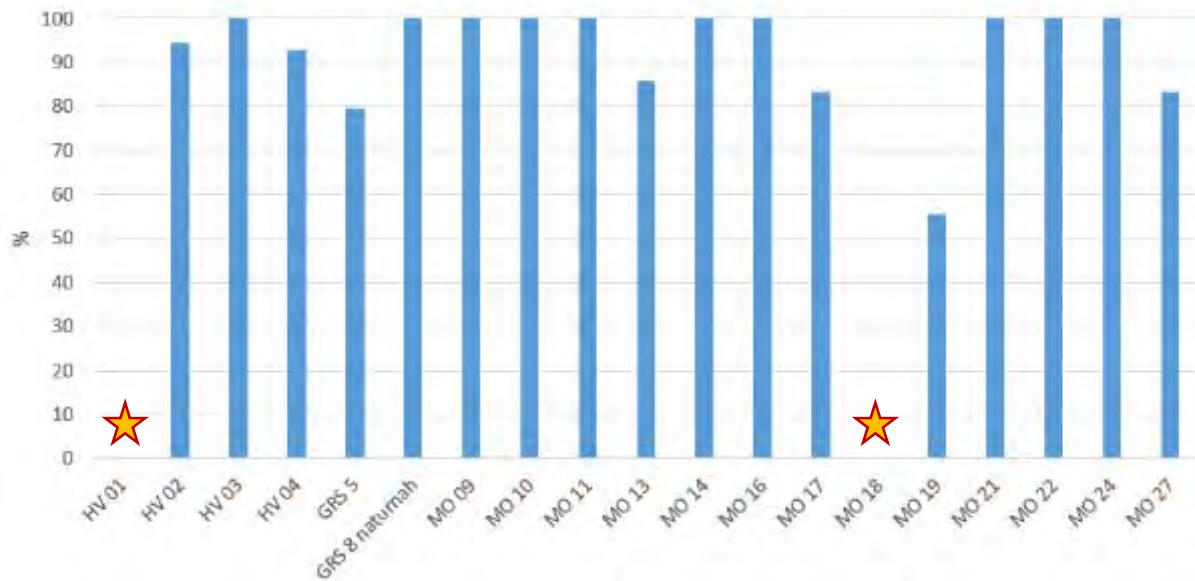
Abb. 5.1.1-2: Erkennungsrate von bei der Bodenkontrolle festgestellten Rauschen bei der Drohnenkartierung

Die Bodenkontrolle wurde an jeder Befliegungstrecke durchgeführt. Die Trefferquote der Erkennung von Furten im Drohnenluftbild ist im Diagramm in Abbildung 5.1.1-2 dargestellt.

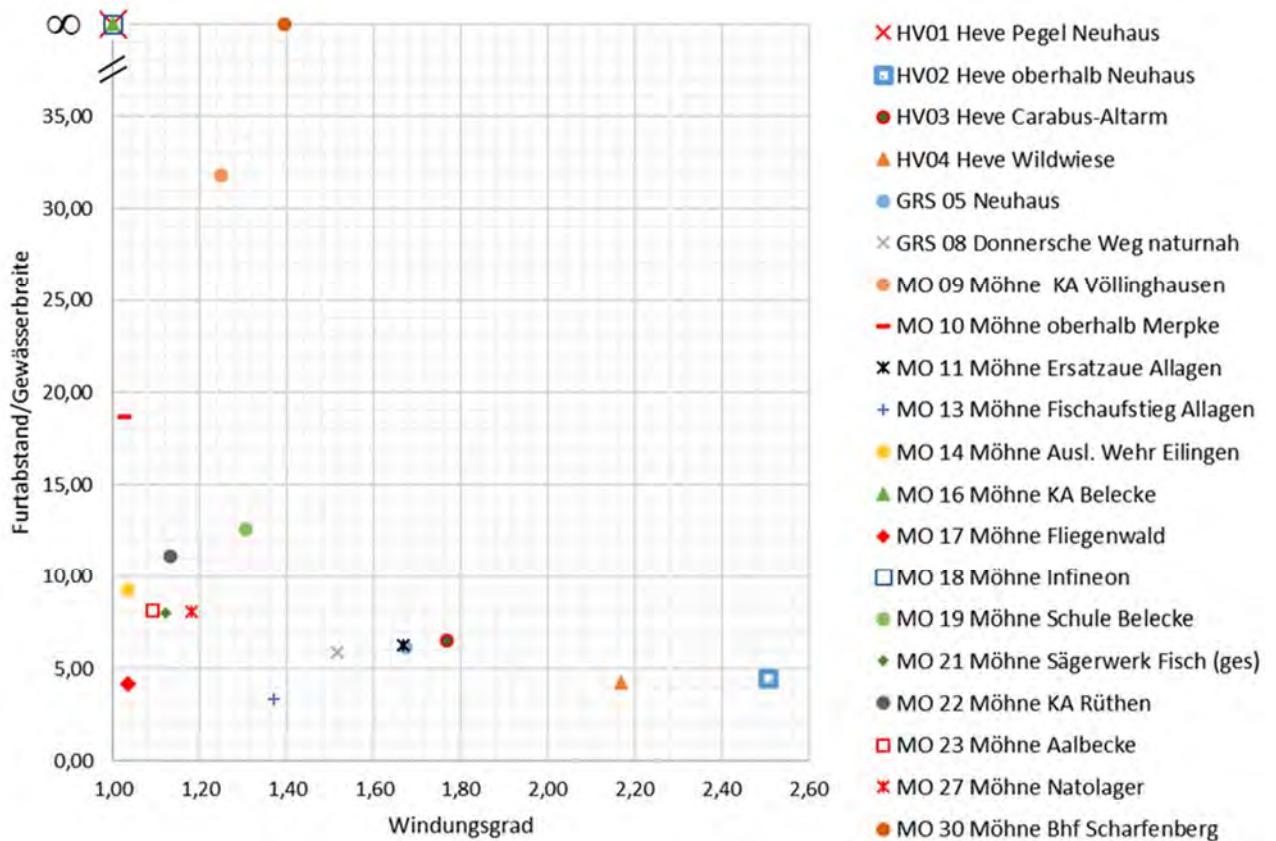
Abb. 5.1.2-6: Beziehung der relativen Abstände von Querbänken zum Windungsgrad

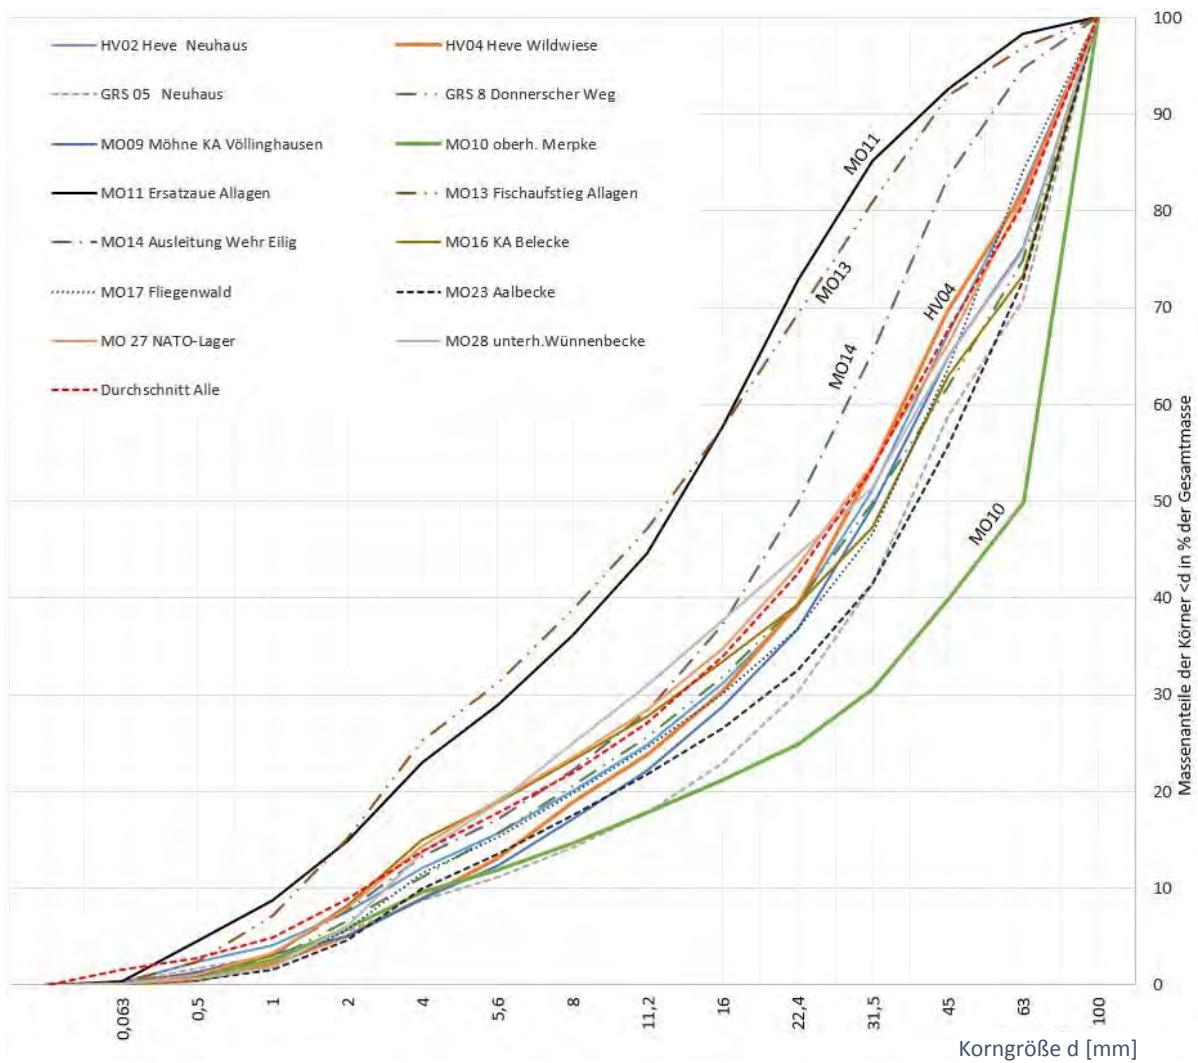
Abb. 5.2-1: Siebliniendiagramm der Querbänke aller Probestellen, dargestellt als Summenlinie (Korngröße: Der %-Wert auf der Ordinate gibt an, wie viele Körner kleiner sind als der jeweilige Wert auf der der Abszisse.)

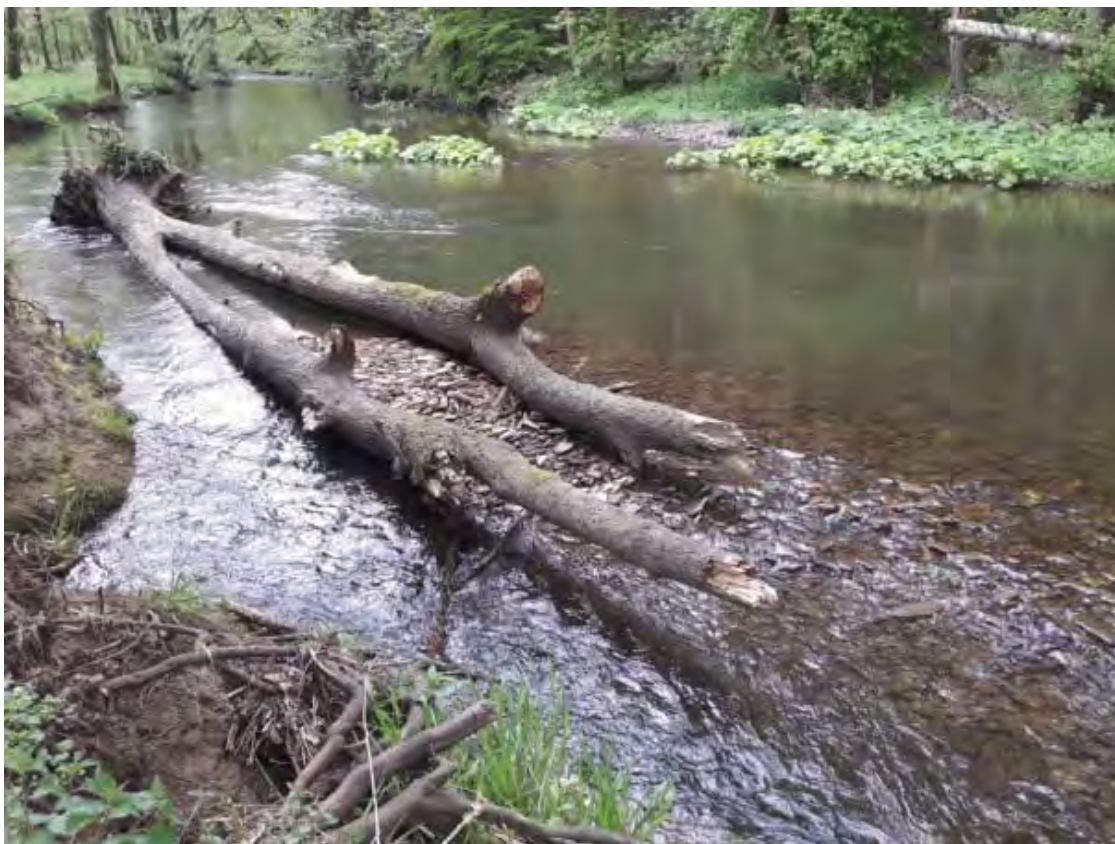
Abb. 5.3-1: Totholz an der Möhne, Probestrecke 17 (Fliegenwald): Hinter dem Sturzbaum hat sich der frei gespülte Kies in einer frischen Bank gesammelt.

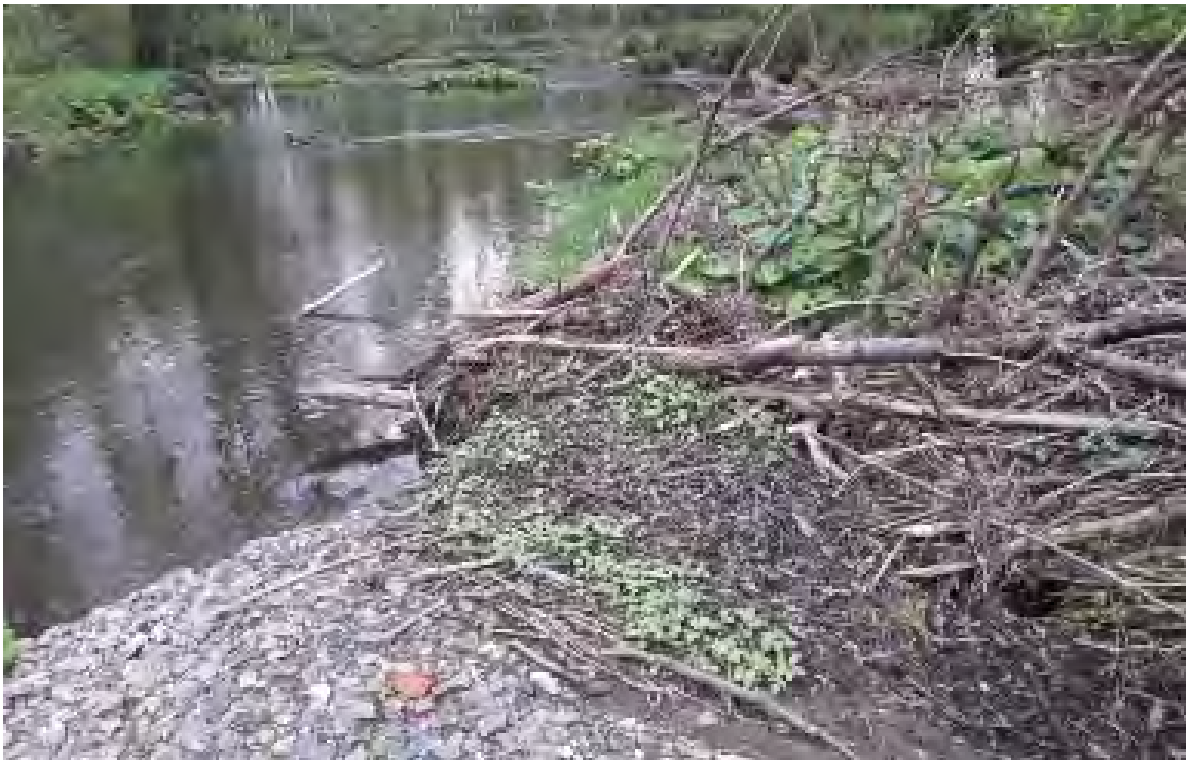
Abb. 5.3-2: Kiesbank mit Treibsel-Ansammlung

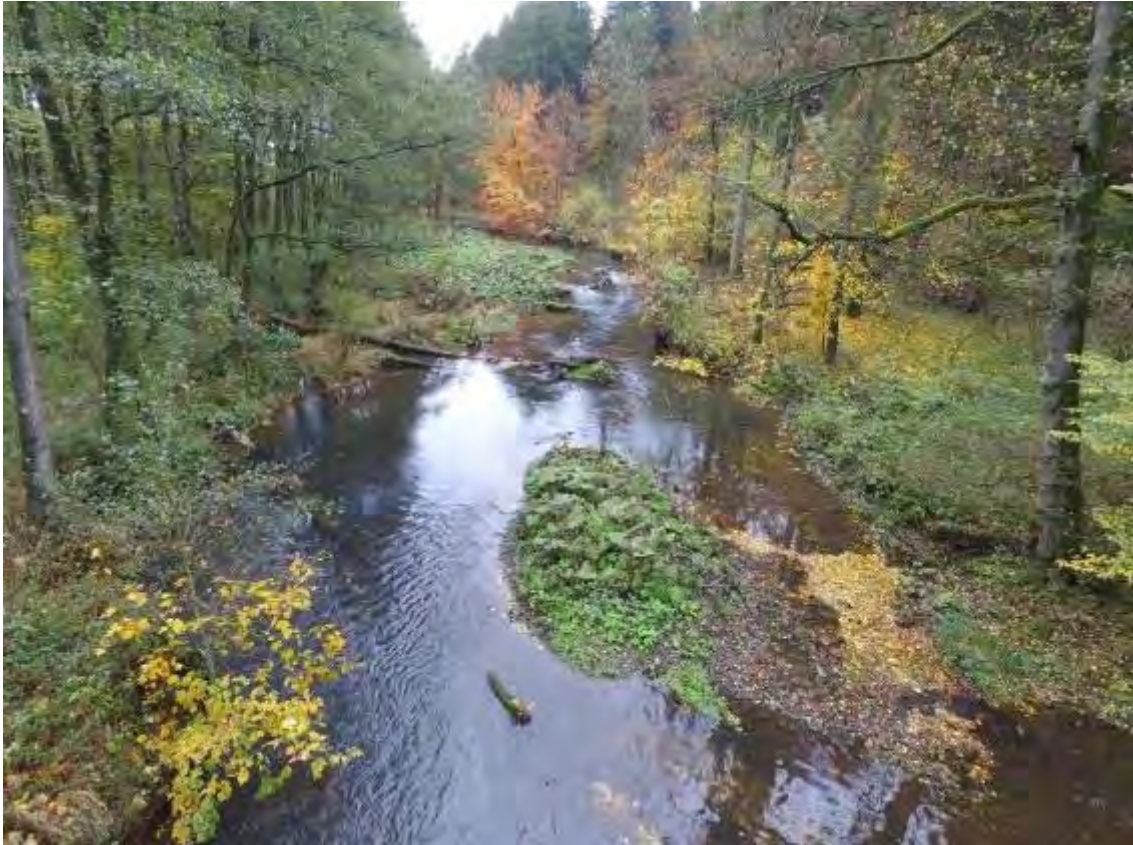
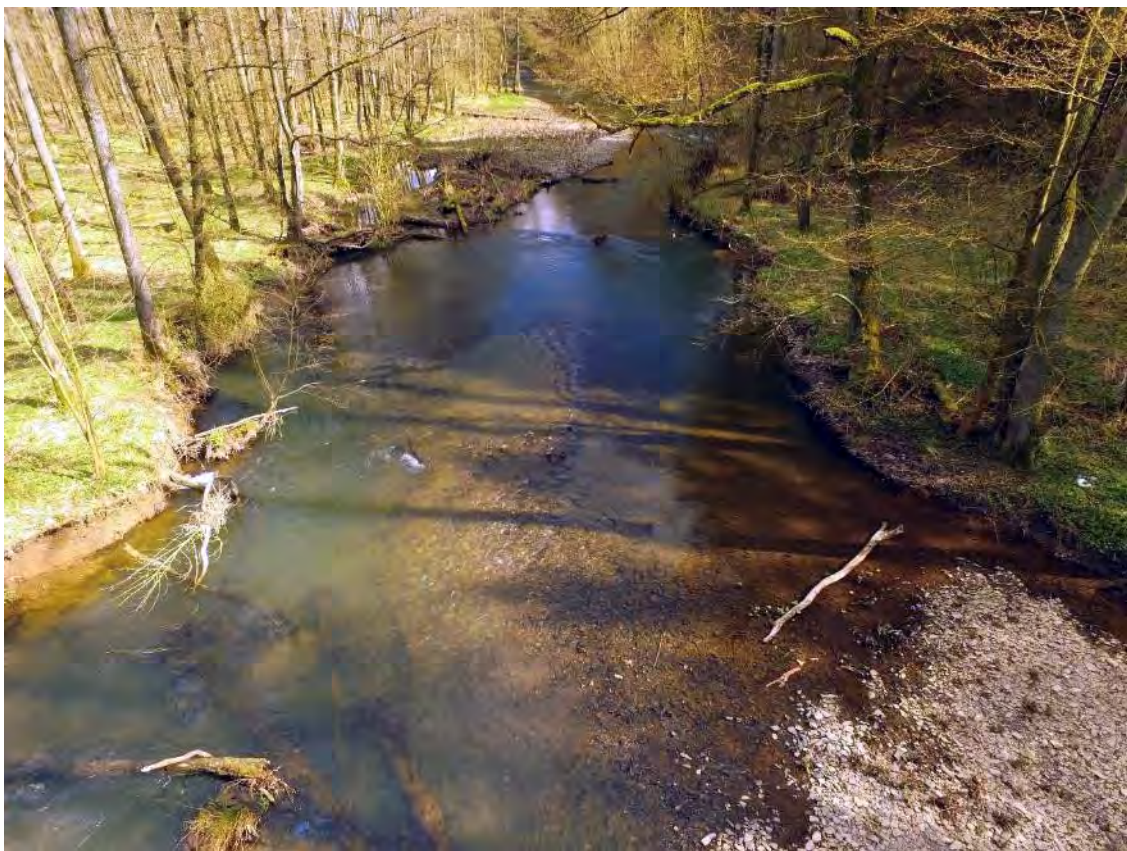
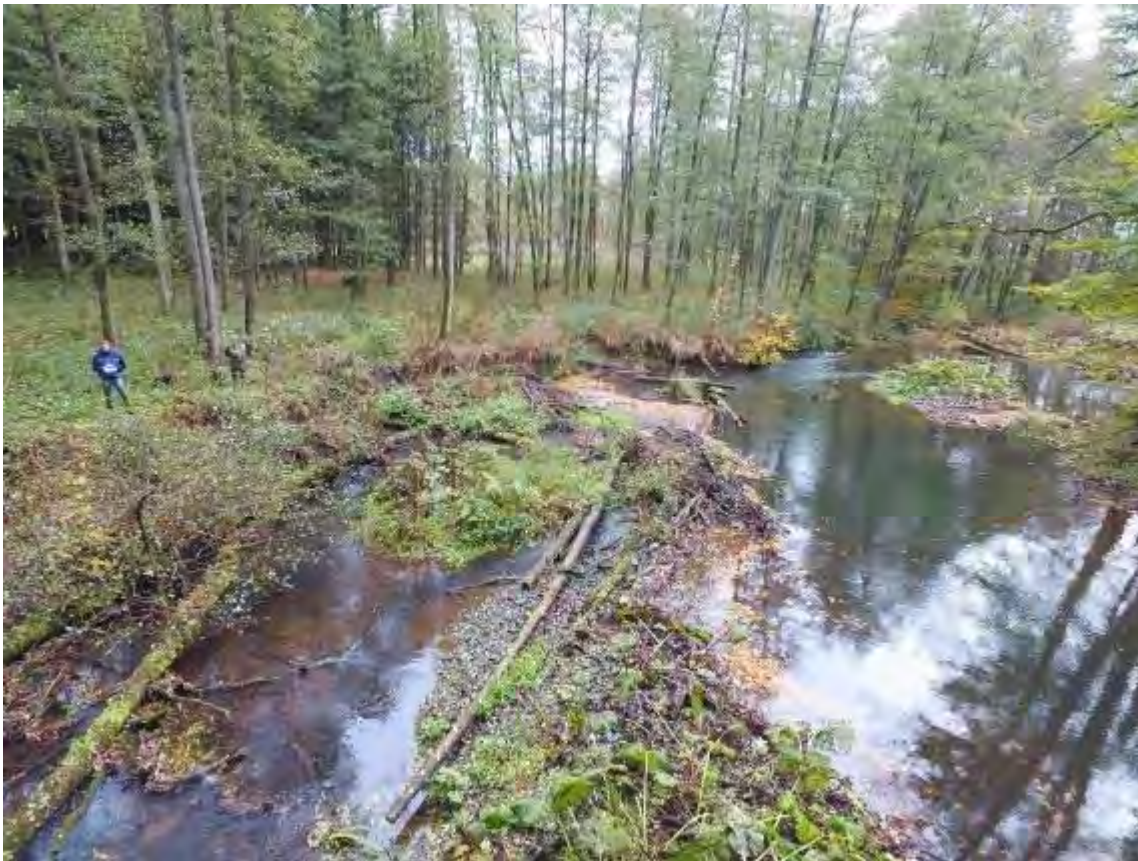
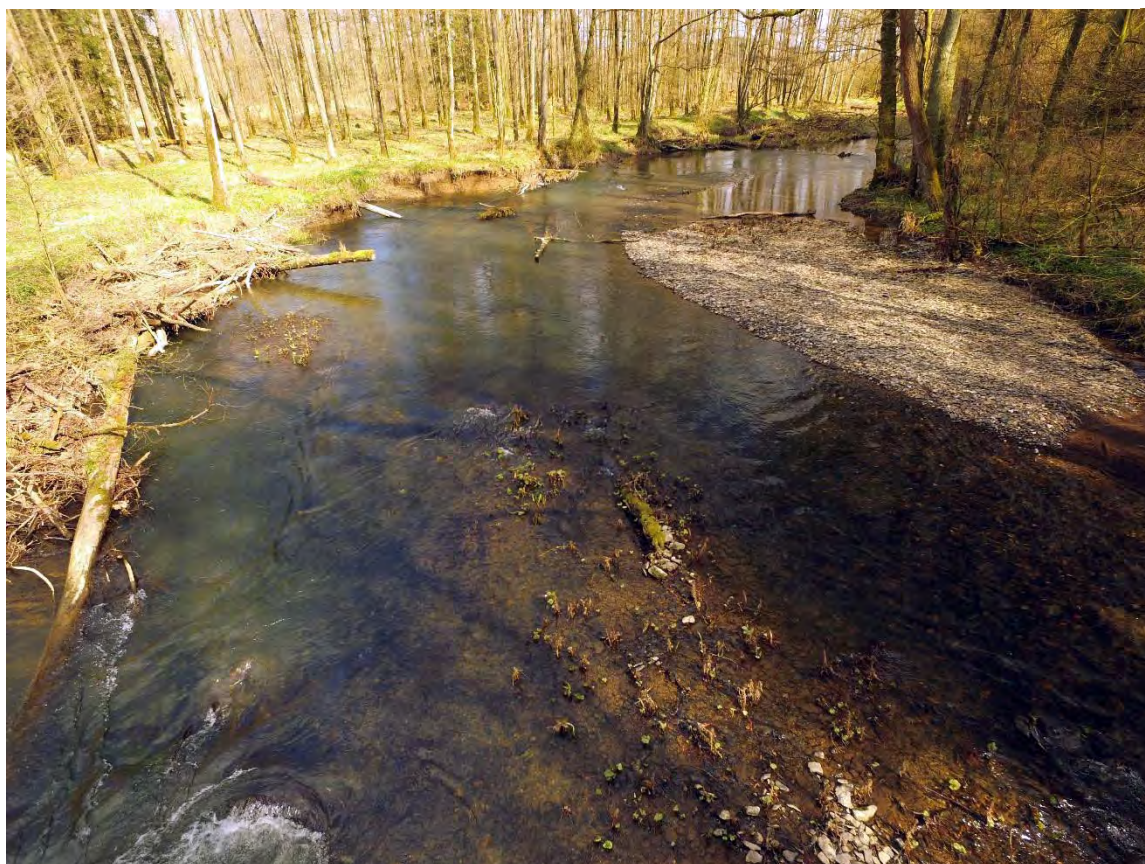
Abb. 5.3-3: Möhne Fliegenwald 2016, Position A

Abb. 5.3-4: Möhne Fliegenwald 2020, Position A

Abb. 5.3-5: Möhne Fliegenwald 2016, Position B

Abb. 5.3-6: Möhne Fliegenwald 2020, Position B

Am Beispiel der Möhne im Abschnitt Fliegenwald (MO 17) lässt sich dies gut zeigen. Die Aufnahmen in Abbildungen 5.3-3 bis 5.3-6 zeigen dieselben Stellen in den Jahren 2016 und 2020. Die Kiesbänke können bei Hochwasser erhebliche Umgestaltungen erfahren. Wichtige Voraussetzungen hierfür sind die Verfügbarkeit von Kies und die Anwesenheit von umströmtem großem Totholz. Dies ist im Abschnitt Fliegenwald (MO 17) gegeben. Die Kiese des Gewässers werden von der Strömung „sortiert“ und „platziert“, Irgendwann ist ein „geordneter“ Zustand hergestellt, der Jahre oder Jahrzehnte anhalten kann. Die Kiesdynamik ist dann quasi nicht mehr vorhanden - es sei denn, die Strömung ändert sich.

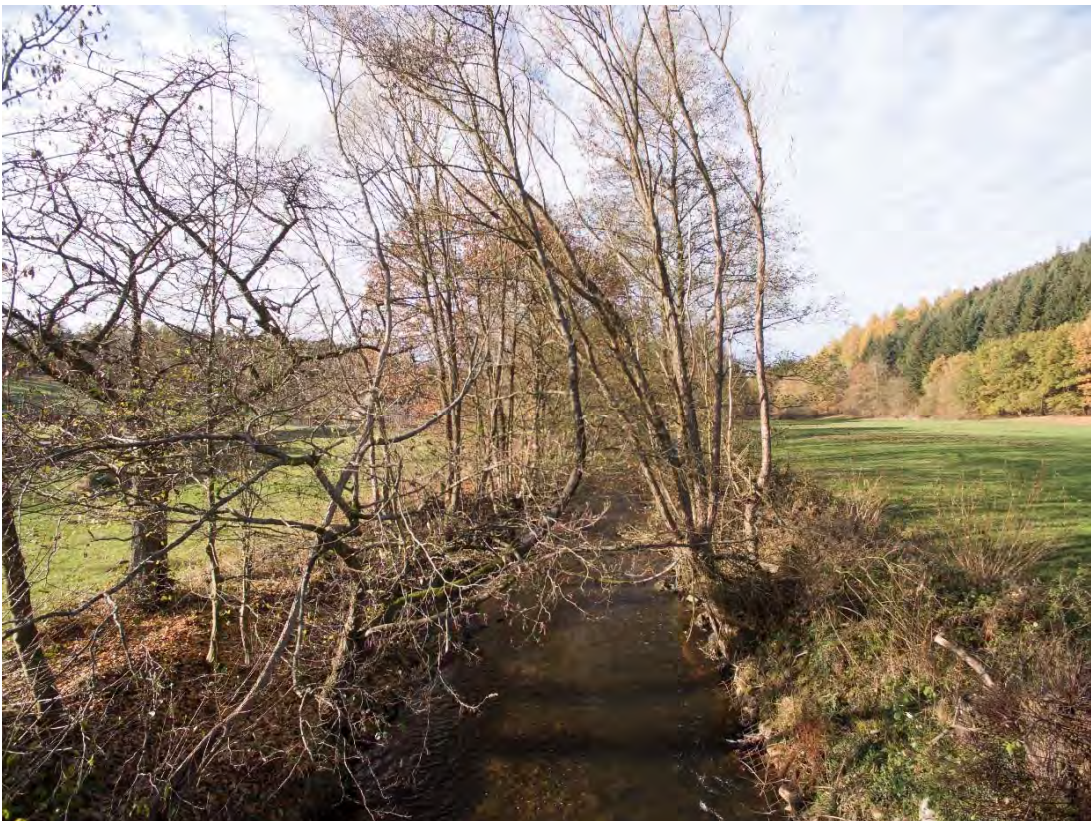
Abb. 5.4-3: Heve, Probestrecke 01 Pegel Neuhaus, Blick bachabwärts

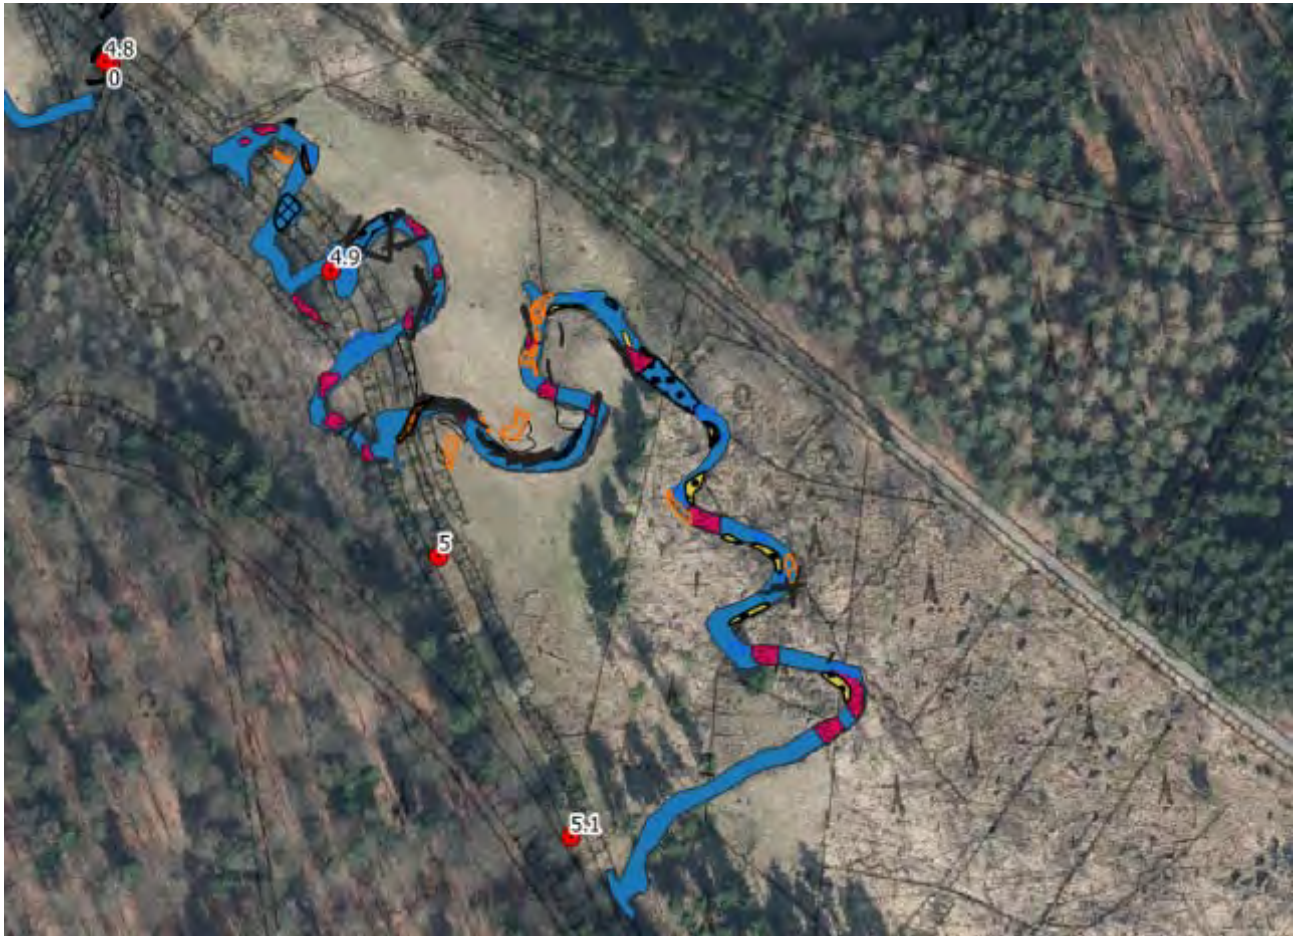
Abb. 5.4-5: Renaturierte Heve oberhalb der Mündung der Großen Schmalenau, Probestrecke 02

Beschreibung: Diese Probestrecke befindet sich direkt oberhalb des Wanderparkplatzes Neuhaus (Tacke) und ist 2016 renaturiert worden. Eine Raue Rampe schließt diese Maßnahme an den stark sohlerodierten Abschnitt unterhalb in der Ortslage Neuhaus an. Die Mündung der Großen Schmalenau befindet sich direkt unterhalb dieses Abschnittes. Der alte Verlauf vor der Renaturierung war mit dem Zustand des Abschnittes HV01 Heve Pegel Neuhaus vergleichbar.

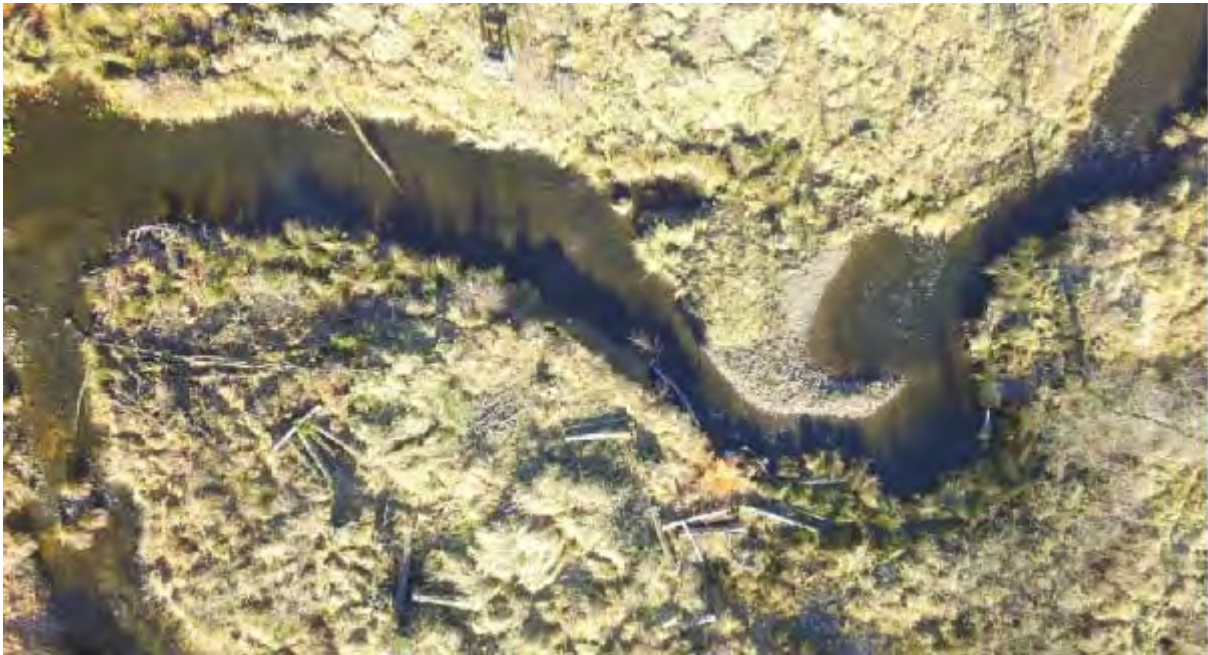
Abb. 5.4-9: Kolk mit Kiesbank und Furt in Probestrecke Heve 03 „Carabus-Altarm“, 15.11.2016

Veränderung von Kiesbänken nach Hochwasser: Die Kolke unterliegen regelmäßigen Veränderungen bei mittleren Hochwassern.

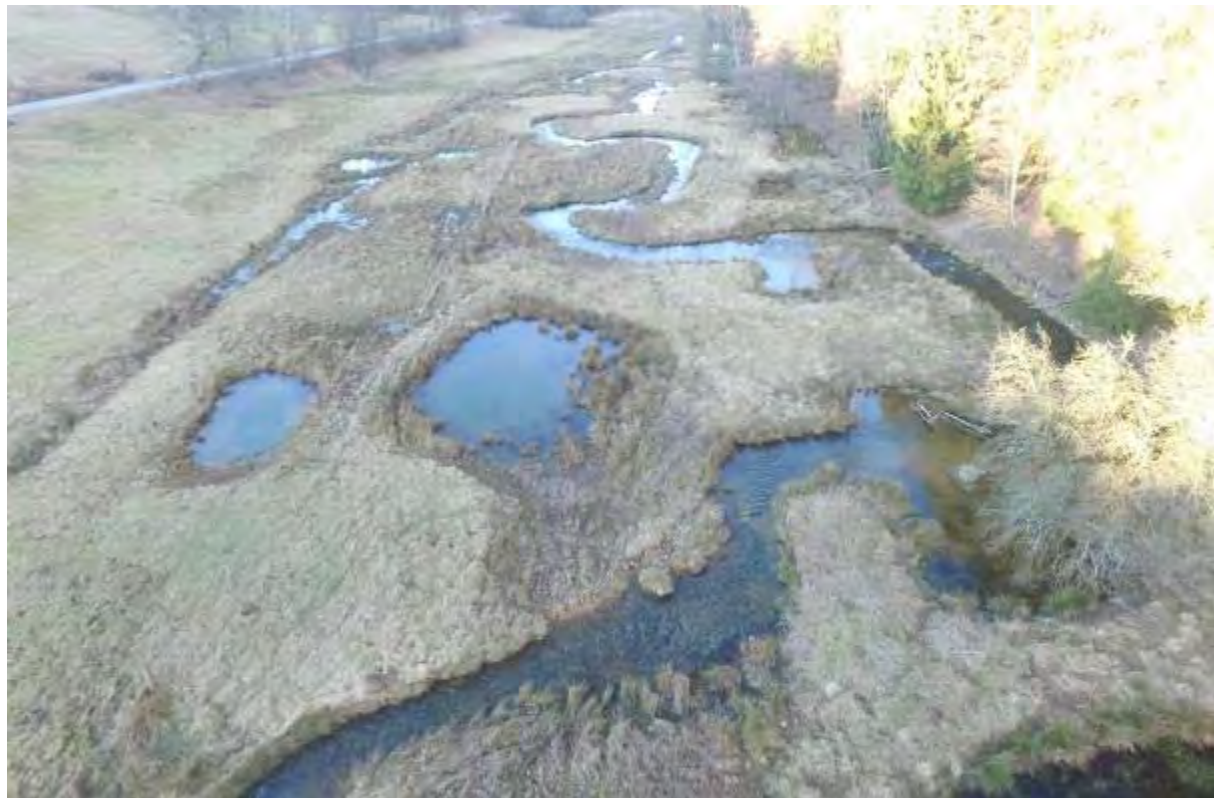
**Abb. 5.4-14:** Renaturierungsabschnitt der Großen Schmalenau bei Neuhaus fünf Jahre nach der Umgestaltung, Blick nach Norden

Beschreibung: Dieser Abschnitt der Großen Schmalenau wurde 2014 renaturiert. Der Bachlauf war ehemals zur besseren Landnutzung an den östlichen Talrand verlegt und begradigt worden. Sohlerosion war die Folge. Kiesbänke und Feinsedimentbänke wurden ausgeräumt. In Abbildung 5.4-14 ist der renaturierte Zustand fünf Jahre nach der Herstellung zu sehen. Es wurden einige Stillgewässer angelegt, viele entstanden beim Verschluss des begradigten Altlaufes. Außerdem wurde der Auenentwässerungsgraben außer Funktion gesetzt, um den Wasserhaushalt der Aue zu verbessern. Die Sohle des neuen Baches wurde auf die historische Schottersohle gelegt. Damit liegt die neue Sohle

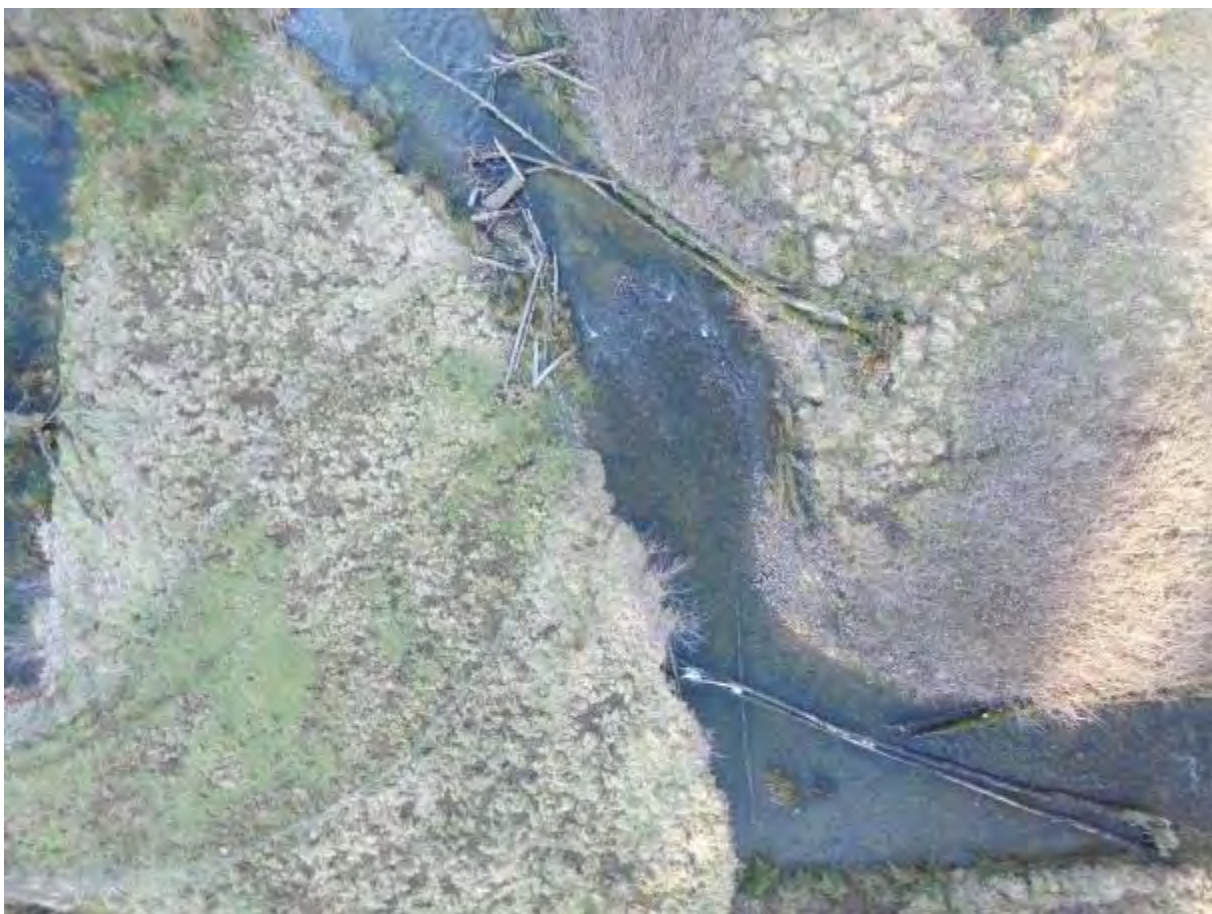
Abb. 5.4-15: Eingebrachtes Totholz im neu angelegtem Bachlauf fünf Jahre nach Fertigstellung. Am linken Bildrand ist der aufgestaute Talentwässerungsgraben zu erkennen, am rechten Bachufer Aufwuchs von Schwarzerlen.

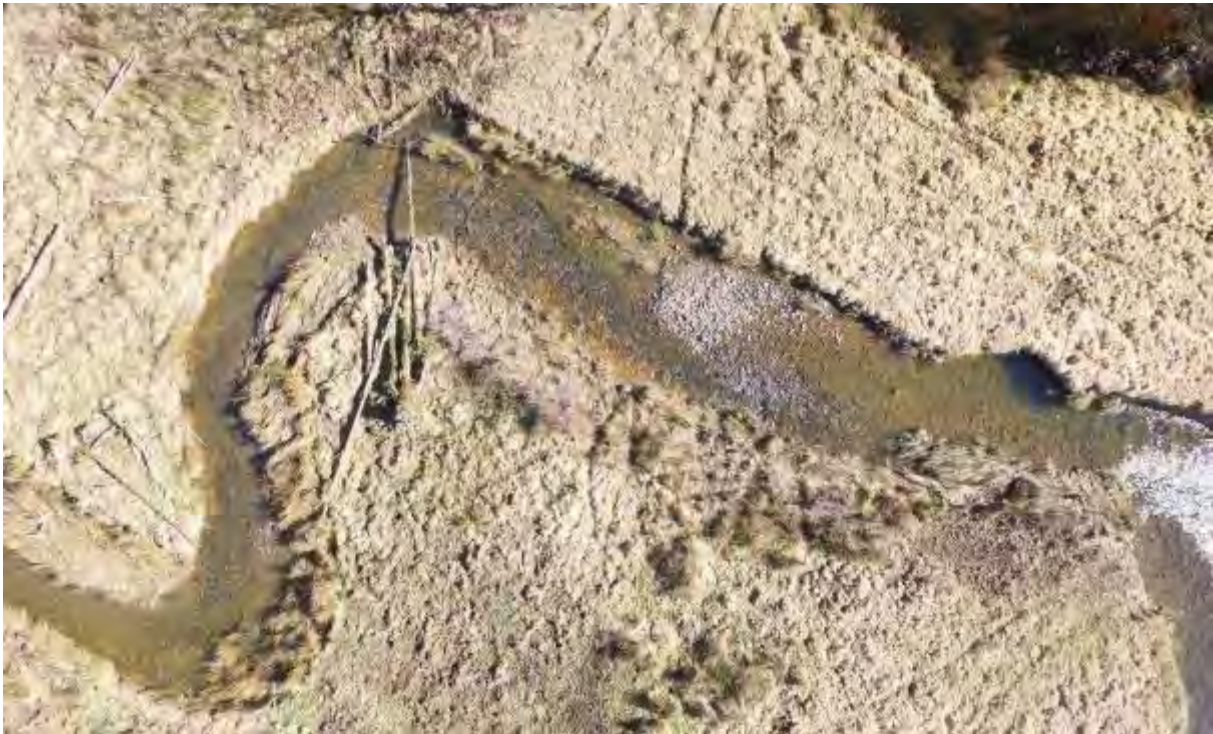
Abb. 5.4-18: Die Große Schmalenau in Probestrecke 05 Neuhaus. Ein Uferabbruch im rechten Bildrand hat eine Kiesbank einige Meter weiter bachabwärts geschaffen. Huftiere nutzen diese Furt als Gewässerquerung.

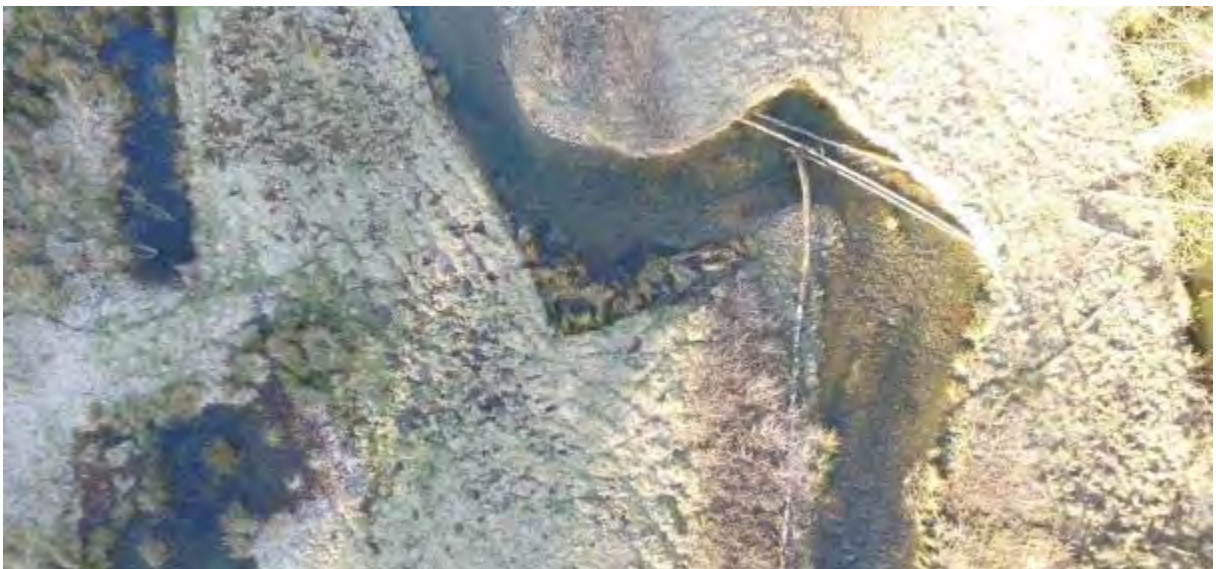
Abb. 5.4-19: Renaturierungsabschnitt der Großen Schmalenau bei Neuhaus fünf Jahre nach Herstellung. Die Strömung kürzt hier in der Innenkurve am eigentlichen Gleitufer ab und im Außenbereich haben sich in den abgelagerten Feinsedimenten bereits Binsen angesiedelt.

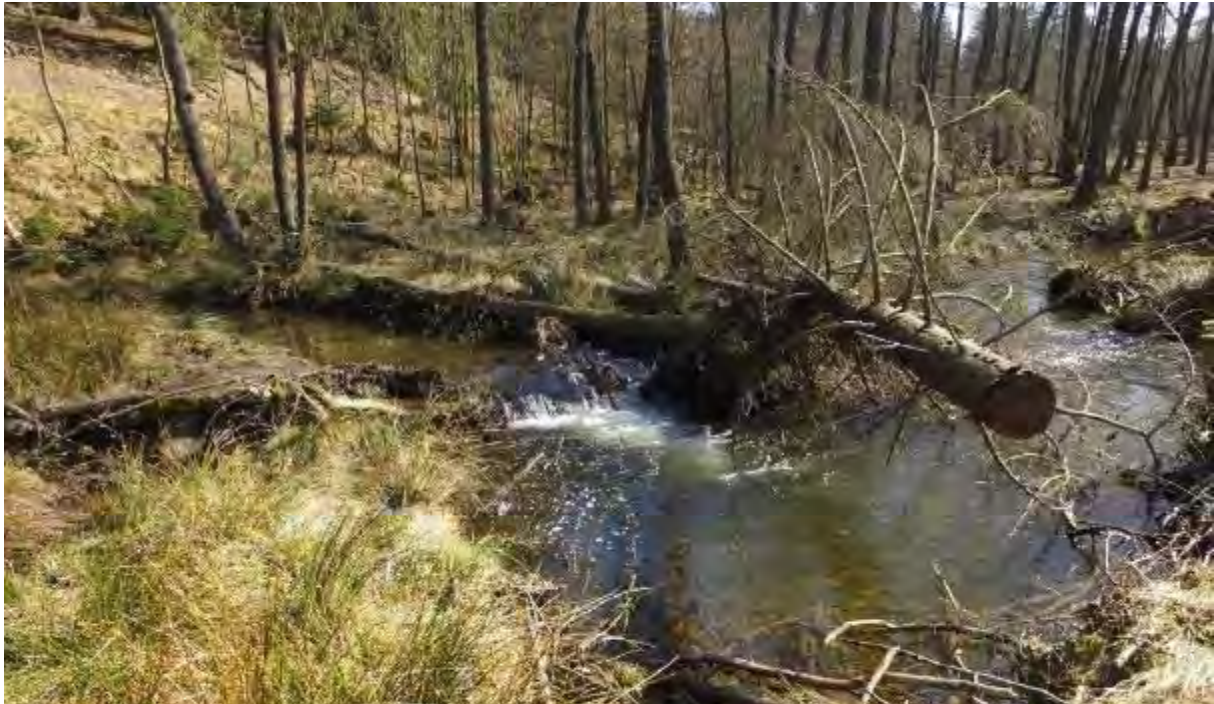
Abb. 5.4-22: Große Schmalenau bei km 4,8 im Abschnitt „GRS 08 naturnah“. Eine Fichtenkrone hat einen Totholzstau geschaffen.

Beschreibung: Dieser Abschnitt im Mittellauf pendelt über die gesamte Talbreite. Der nur sehr gering in die Aue eingeschnittene Bachlauf windet sich zu einem Teil durch einen Erlenkomplex im Alter von ca. 30 Jahren und zum anderen Teil durch etwas lichterem Wald. Totholz liegt an mehreren Stellen im Wasser und beeinflusst die Strömungsrichtung. Durch Fichtenäste bilden sich kleinere Totholzstau, wie auf Abbildung 5.4-22 zu sehen. Der Abschnitt ist als sehr naturnah einzuordnen.

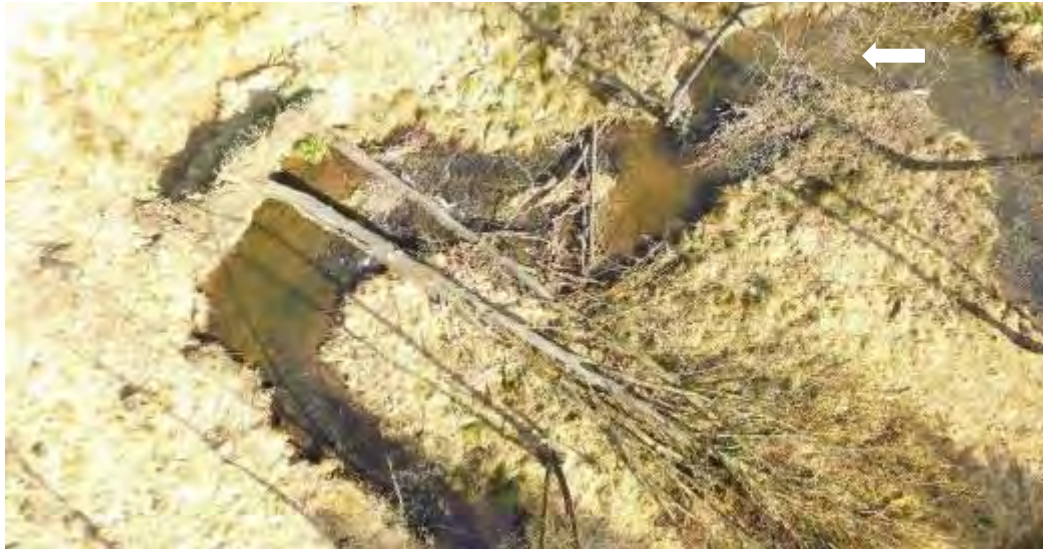
Abb. 5.4-23: Große Schmalenau bei km 4,65 Probestrecke 08 naturnah. Ein umgestürztes Buchenduo hat einen Totholzstau geschaffen, der bei Hochwasser aktiv ist und eine Kiesbank initiiert hat; 16.3.2017.

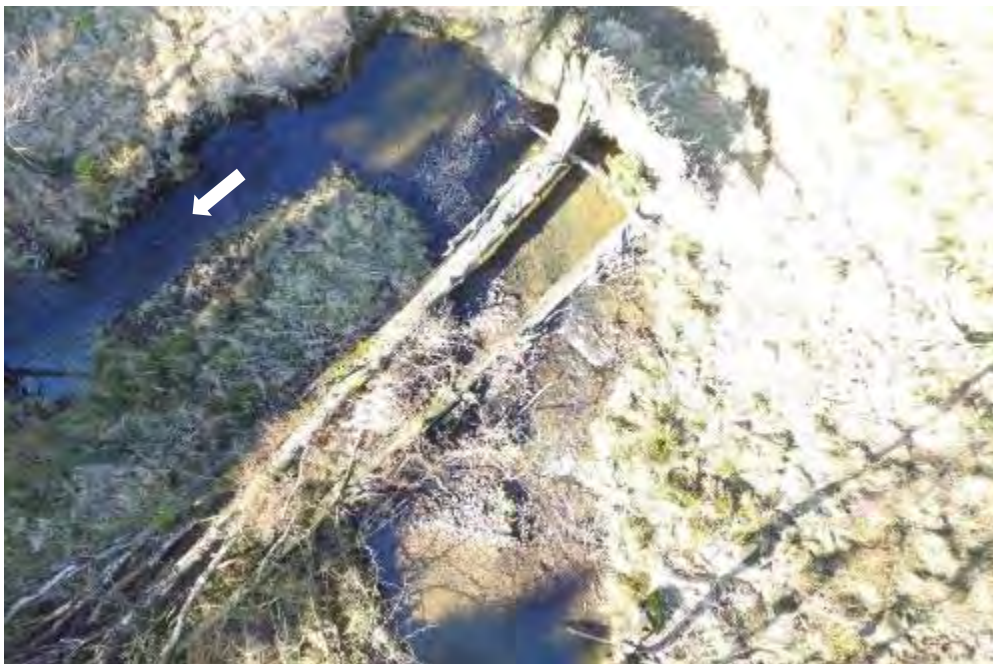
Abb. 5.4-24: Die „Kieswaschanlage“ zeigt Wirkung: dieselbe Stelle wie im vorherigen Foto zwei Jahre später (Blickrichtung um 90° gedreht). Durch die Strömungslenkung der Stämme hat sich eine neue Kiesbank bachabwärts und eine Ausspülung unter den Stämmen gebildet; 25.2.2019.

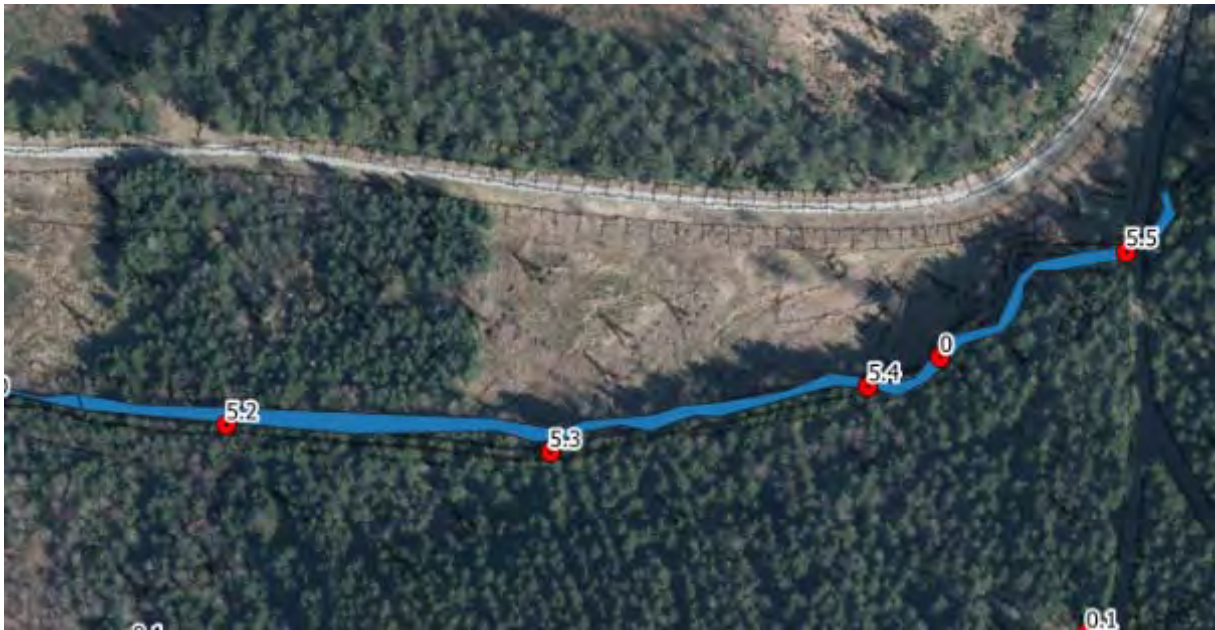
Abb. 5.4-25: Probestrecke Große Schmalenau 08: begradigter, bedingt naturnaher Abschnitt

Beschreibung: Dieser Abschnitt schließt sich direkt oberhalb an den naturnahen Abschnitt an; er ist vor langer Zeit begradigt worden. Trotz Sohlerosion im Abschnitt zwischen Km 5,1 und 5,4 sind oberhalb von Km 5,4 auf den ersten Blick durchaus naturnahe Kiesstrukturen anzutreffen. Die Kieszusammensetzung wurde in diesem Bereich untersucht.

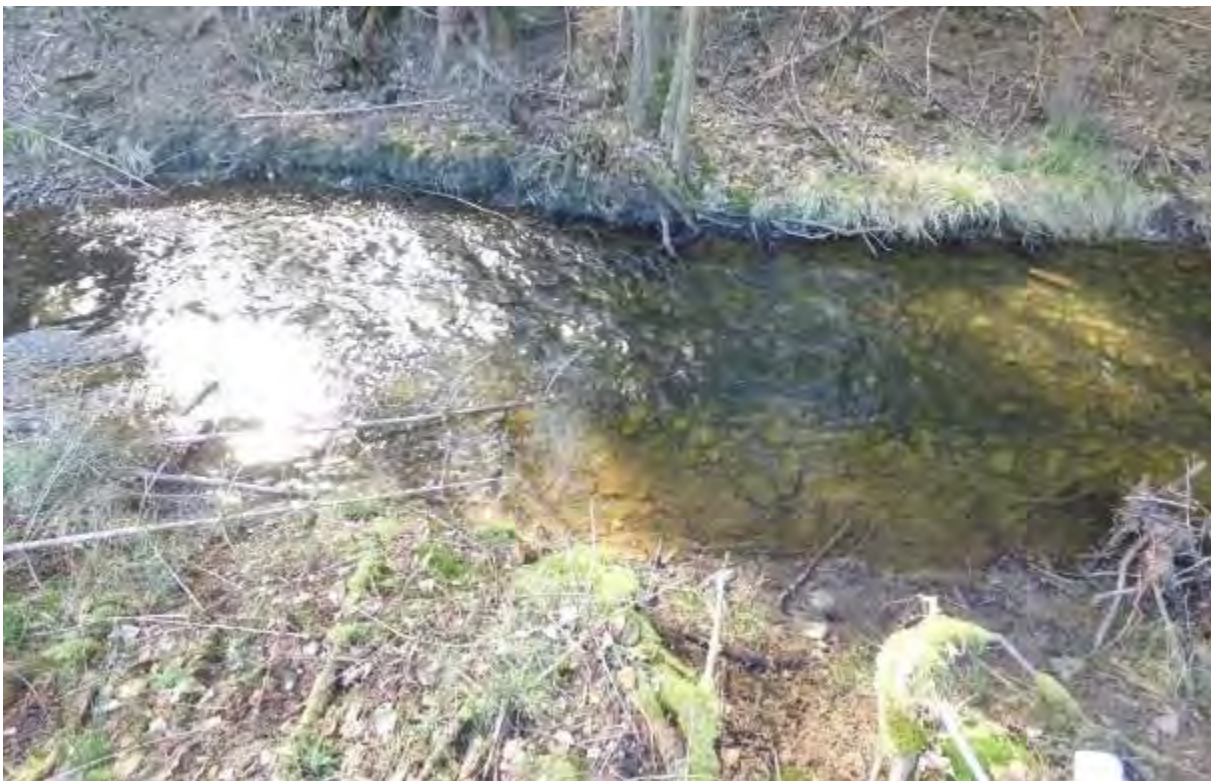
Abb. 5.4-26: Blick in die Große Schmalenau in Probestrecke 08 bei km 5,4: Es sind Rauschen und Kiesstrukturen vorhanden.
