Die Möhne und ihre Zuflüsse:

Abschlussbericht „Kiesstrukturen und Fischfauna renaturierter Talauebäche des Mittelgebirges im Einzugsgebiet der Möhne“

Eine Studie im Auftrag der Bezirksregierung Arnsberg, Dezernat für Wasserwirtschaft und Gewässerschutz

Bad Sassendorf-Lohne, November 2020

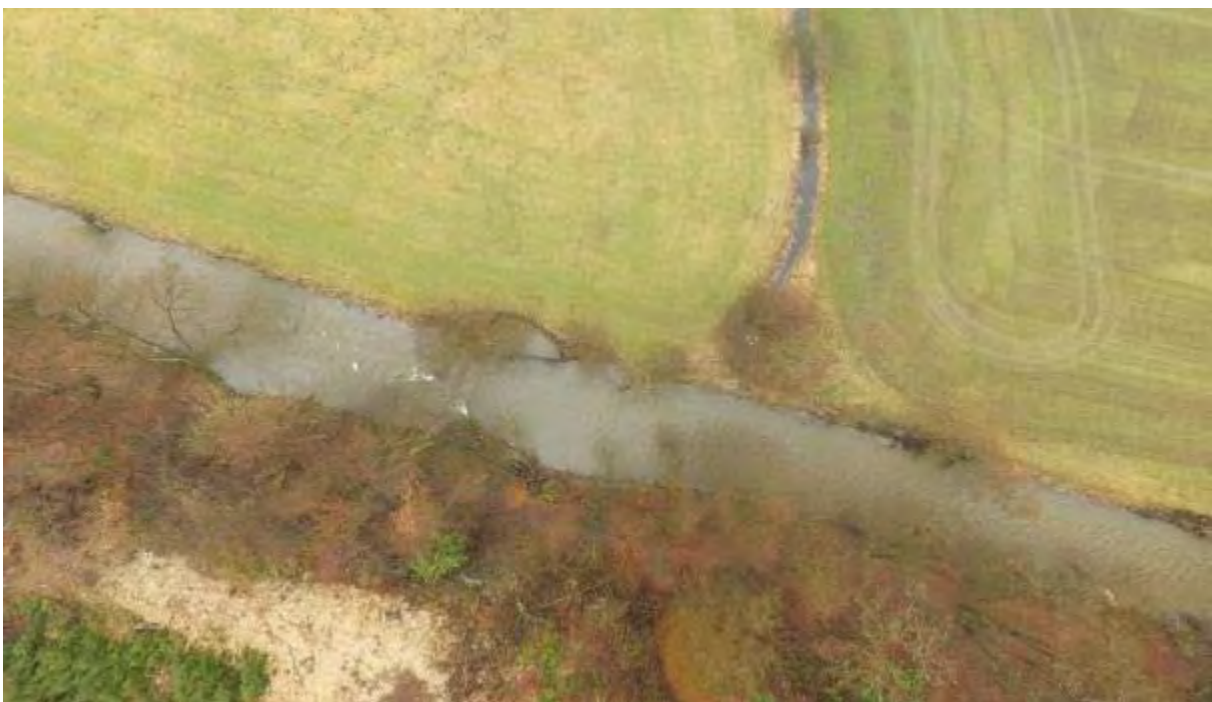
Abb. 5.4-29: Mittleres Hochwasser an der Möhne, Probestrecke 09 KA Völlinghausen: Im Bereich der Furt bilden sich Schaumkronen, 3.3.2017.

Korngrößenverteilung des Kiesel: Die Sohlerosion hat das Gewässer in die Aue eingegraben, jedoch sind Anteile kleinerer und mittlerer Kiese im Sohlkörper durchaus noch vorhanden. Die Kiese jedoch, die sich auf der Sohle als Deckschicht befinden, sind geradezu als Sohlbefestigung anzusehen, obwohl es sich sehr wahrscheinlich nicht um eine künstlich hergestellte Befestigung handeln dürfte. Hochwasser können nicht ausufern. Der resultierenden erhöhten Strömung können nur die größeren Kiese trotzen. 92 % des obersten Sohlkiesel sind größer als 55 mm. Die Korngrößen von 200 - 299 mm sind zu 30 % vertreten. Korngrößen von über 80 mm sind für die meisten lithophilen Fisch- und Rundmaularten nicht geeignet (s. BUNZEL-DRÜKE et al. 2020). Die Kiesstrukturen sind stark degradiert, die Kieszusammensetzung ist nicht naturnah.

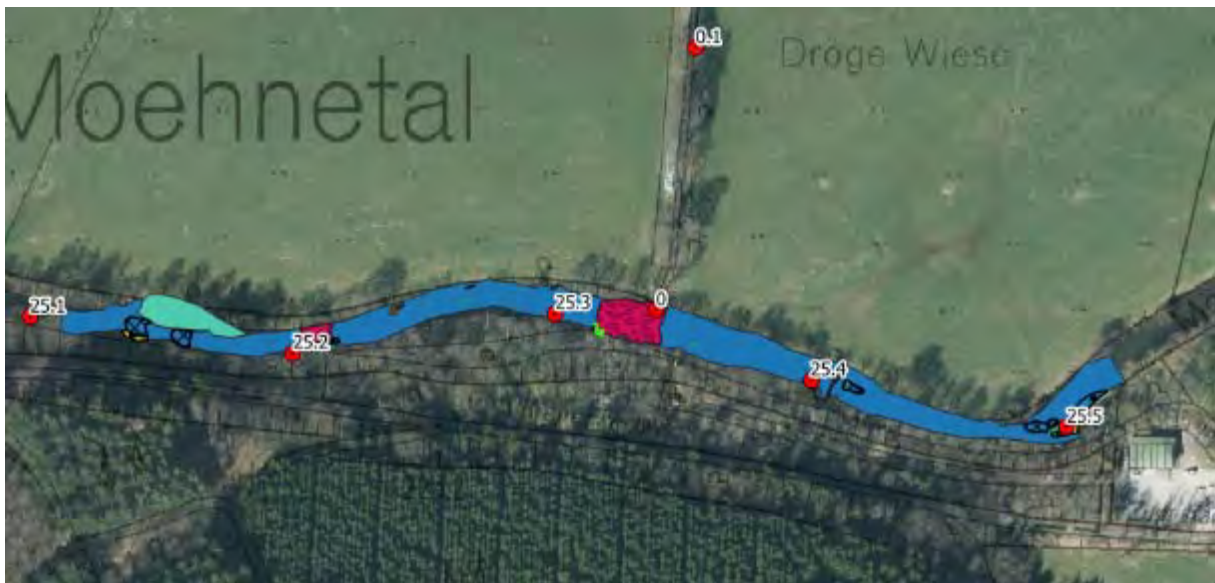
Abb. 5.4-31: Probestrecke o 10: Die Möhne verläuft am südlichen Talrand; ihr Bett weist nur wenige Kiesstrukturen auf.

Beschreibung: Die Möhne hat in diesem Abschnitt ein mäßig tief in die Aue eingeschnittenes Bett, es ist jedoch mit 11 m recht breit. Die Sohle macht einen guten ersten Eindruck. In diesem Abschnitt liegen zwei Furten und eine größere seitliche Kiesbank. Bei näherer Betrachtung ändert sich der gute Eindruck jedoch rasch.

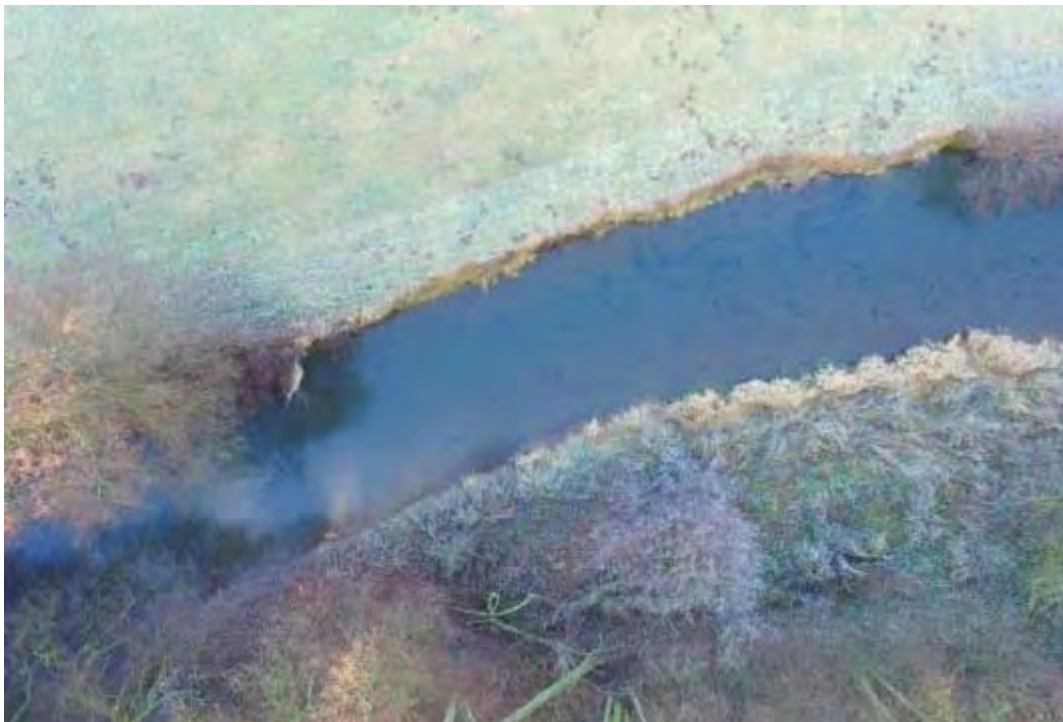
Abb. 5.4-32: Möhne bei km 25,25: Blick auf die Sohle aus der Luft, 29.11.2016

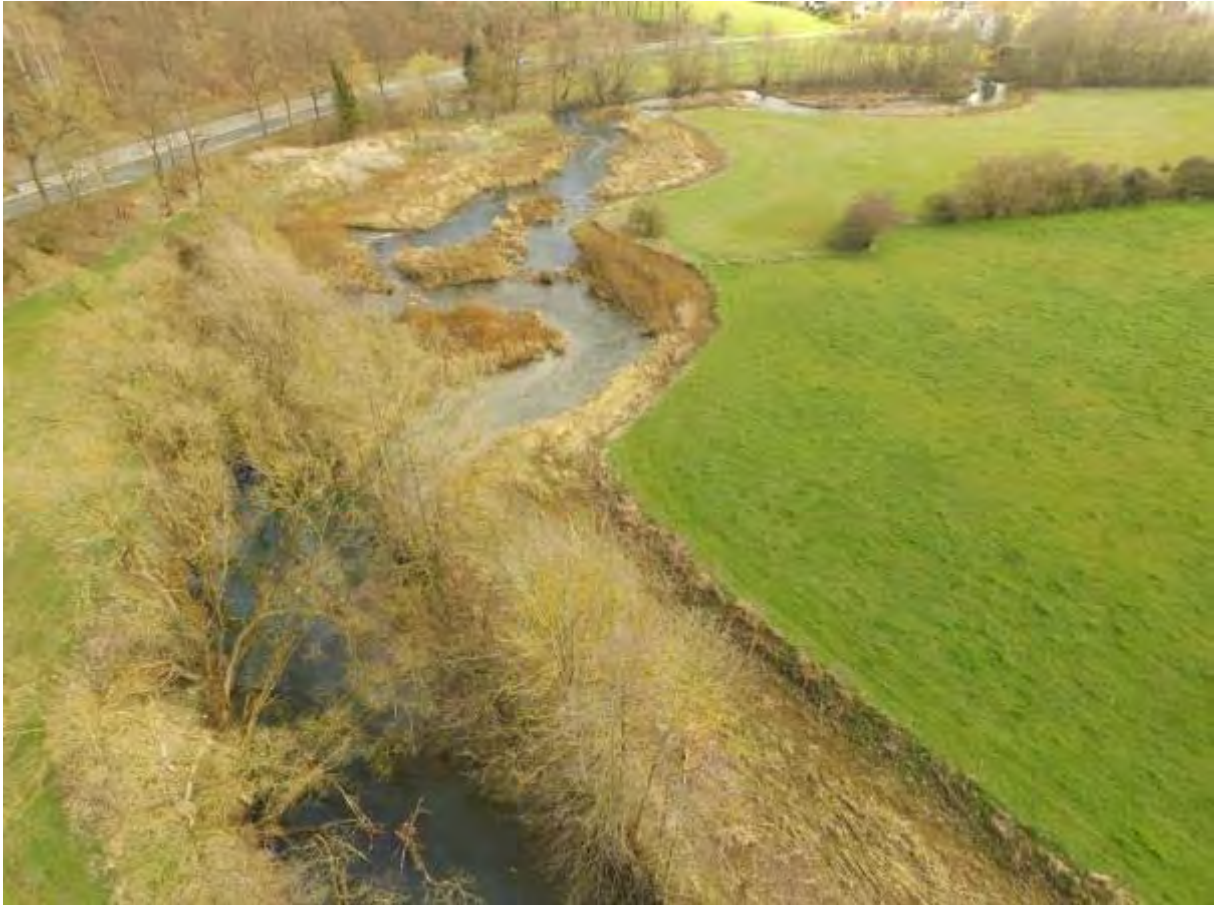
Abb. 5.4-35: Möhne Probestrecke 11 Ersatzaue Allagen, km 29,2, 31.03.2020

Auf dem Foto in Abbildung 5.4-35 wird eine Perspektive des oberen Abschnittes der Ersatzaue gezeigt mit dem Blick entgegen der Strömung. Deutlich setzt sich die Abgrabung der Ersatzaue vom angrenzenden Grünland ab. Im vorderen Bildbereich ist der Altlauf zu erkennen, an den die neue Schlinge angebunden wurde. Außerdem ist gut zu erkennen, dass sich auf den Abgrabungsflächen teilweise größere Weidenaufkommen etablieren. Hochwasserrinnen zwischen den neu angelegten Schlingen haben sich bereits auf dem teilweise lockeren Kies eingetieft und laufen auch bei niedrigeren Abflüssen. Andere Bereiche dieser Rinnen liegen auf verockerten Kiesschichten und sind stabiler. Diese Schicht von ca. 20 cm Stärke ist an einigen Stellen durchspült und es entstehen Kolke in den Flutrinnen. Die Flachwasserbereiche in den Rinnen werden teilweise nur wenige Zentimeter und langsam überströmt. Im Jahr 2019 waren hier massenhaft Köcherfliegenlarven anzutreffen.

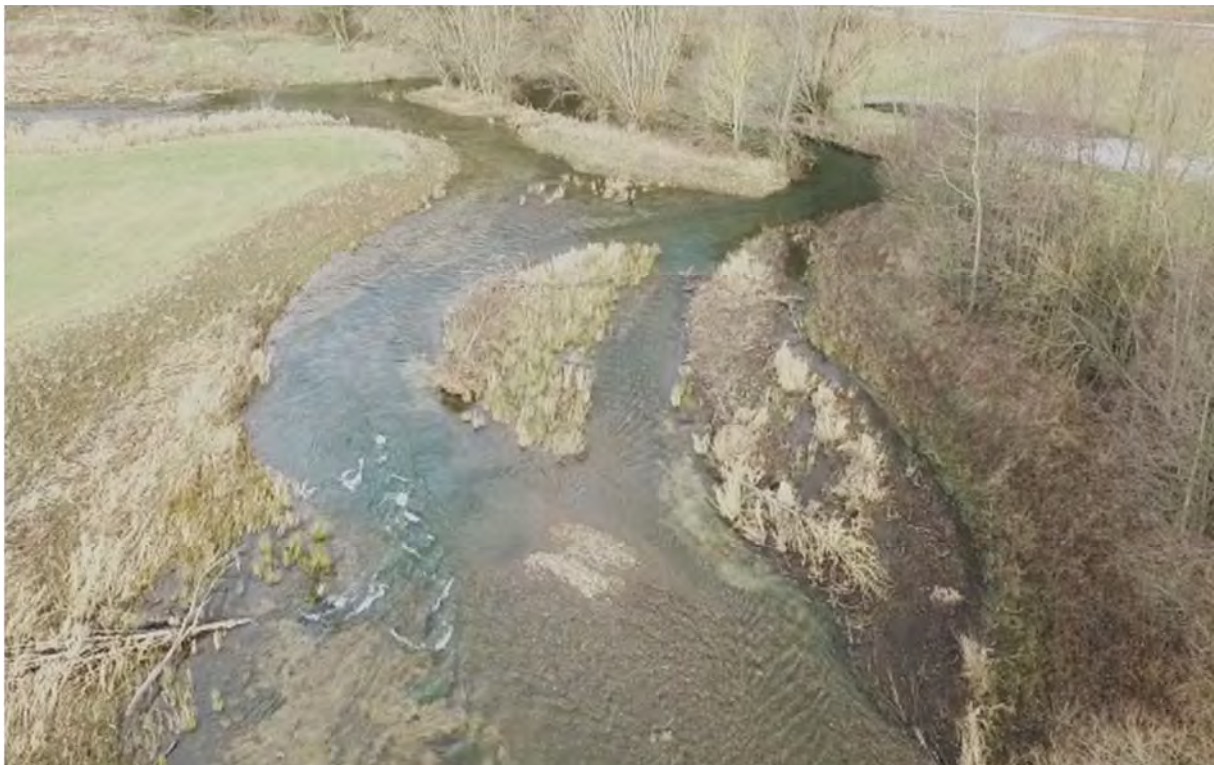
Abb. 5.4-36: Durch die Kiesmobilisierung aus einem tiefen Kolk wird bei Hochwasser Kies in einer bachabwärts gelegenen Kiesinsel und Querbank in Probestrecke 11 (km 29,5) abgelagert.

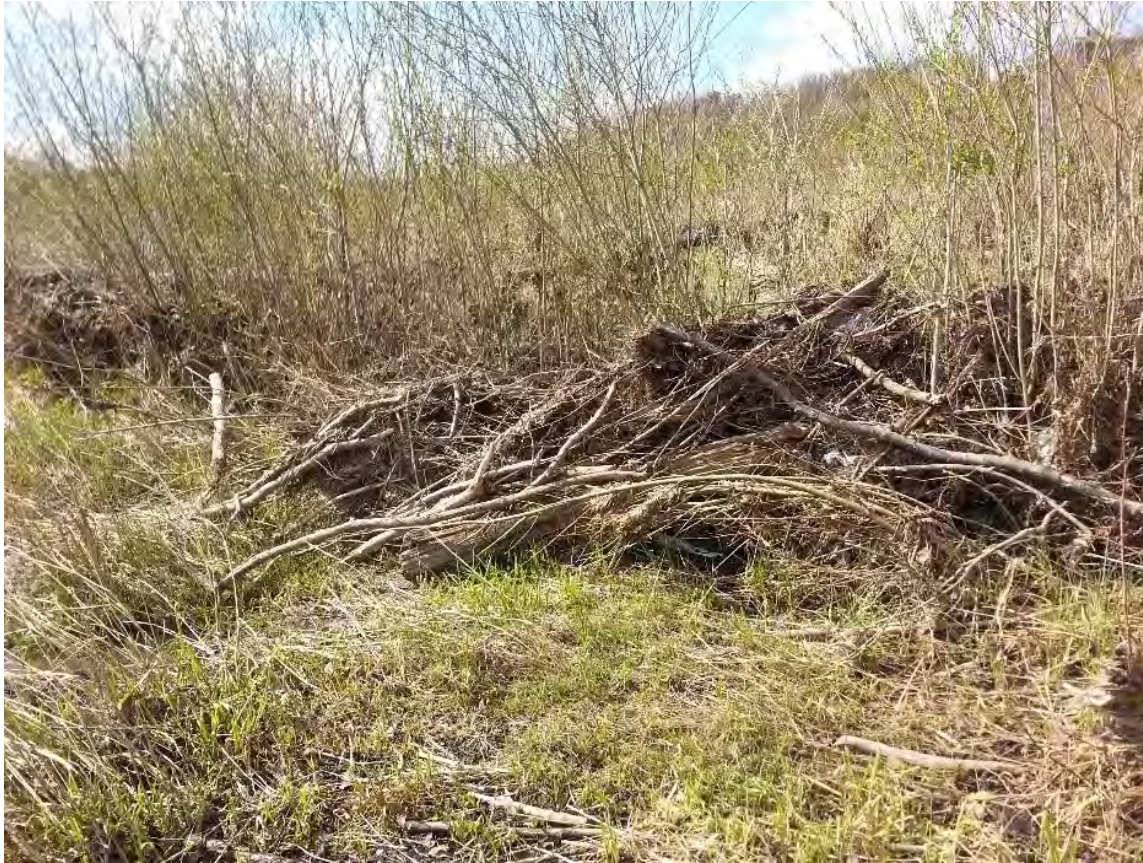
Abb. 5.4-39: Aufwuchs von Weiden in der Ersatzaue nach der Hochwassersaison 2018/19

Eine weitere Entwicklung ist das Aufwachsen von Gehölzen in der Ersatzaue, meist Weiden. Hier ist ein Zusammenspiel dieses Aufwuchses mit der Ablagerung von Feinsedimenten und organischen Ablagerungen wie Blättern und kleineren Zweigen zu beobachten. Nach der Hochwassersaison 2018/19 wurden im Hauptgerinne in den durch die Renaturierung entstandenen Querbänken die Kiese umgelagert. Im selben Winter wurden in Teilen des Weidenaufwuchses Schlamm und andere Sedimente in einer Mächtigkeit von bis zu 20 cm abgelagert. Auf dem Foto in Abbildung 5.4-39 ist das Aufwachsen von Weiden in der Ersatzaue zu sehen. In der Karte in Abbildung 5.4-40 ist die Ausdehnung des Gehölzaufkommens sowie der Feinsedimentablagerungen verortet.

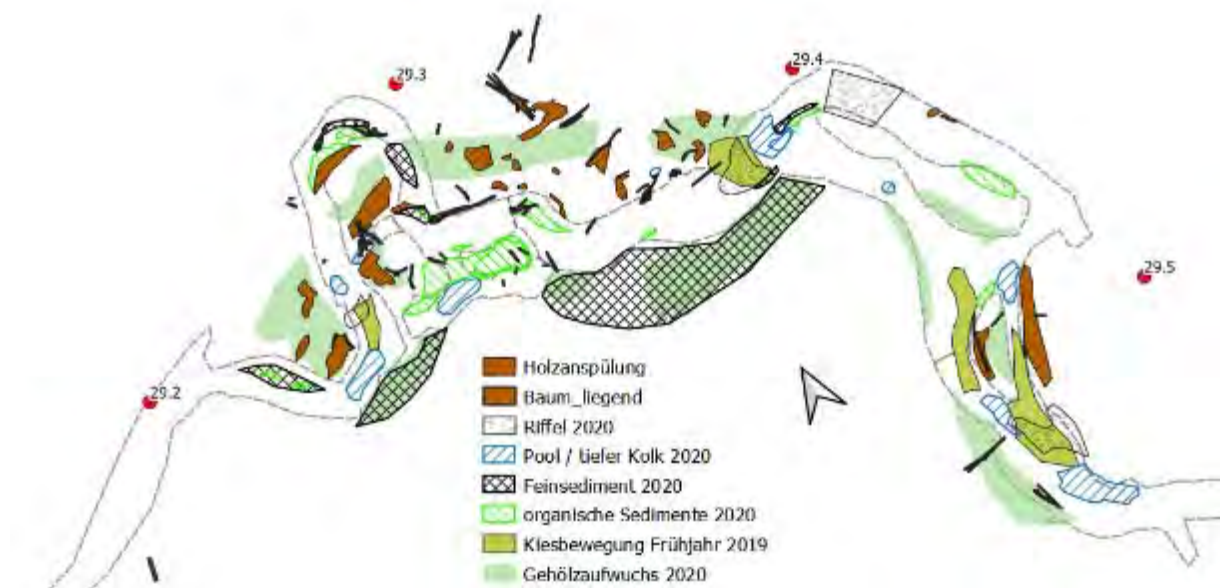
Abb. 5.4-40: Probestrecke MO 11: Strukturkartierung mit Ablagerungen von Feinsedimenten und Gehölzaufwuchs 2019/20

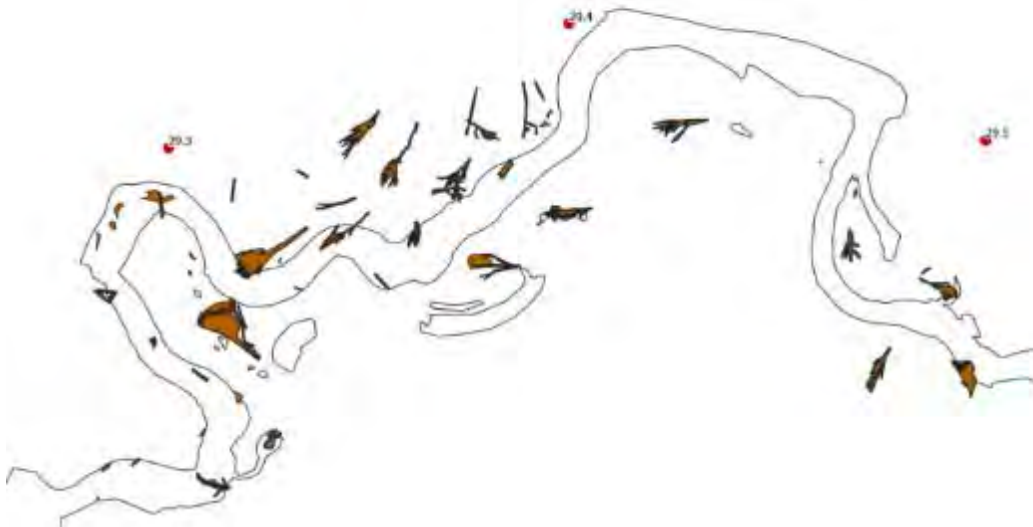
Abb. 5.4-43: Totholz in Probestrecke 11 im Jahr 2017

Das Totholz sorgt für fortwährende Dynamik in den Strömungsverhältnissen und somit in der Ausprägung der Kolk-Furt-Abfolgen. Diese Abfolgen stellen sich in den ersten Jahren nach einer Renaturierung auf die Strömungsverhältnisse recht stabil ein und verlieren ohne Veränderung äußerer Faktoren wie z.B. Totholzverlagerung stark an Dynamik. Die Verlagerung von eingebrachtem Totholz in Probestrecke 11 in den Jahren 2017 bis 2020 ist in den drei Abbildungen 5.4-43 bis 5.4-45 verortet.

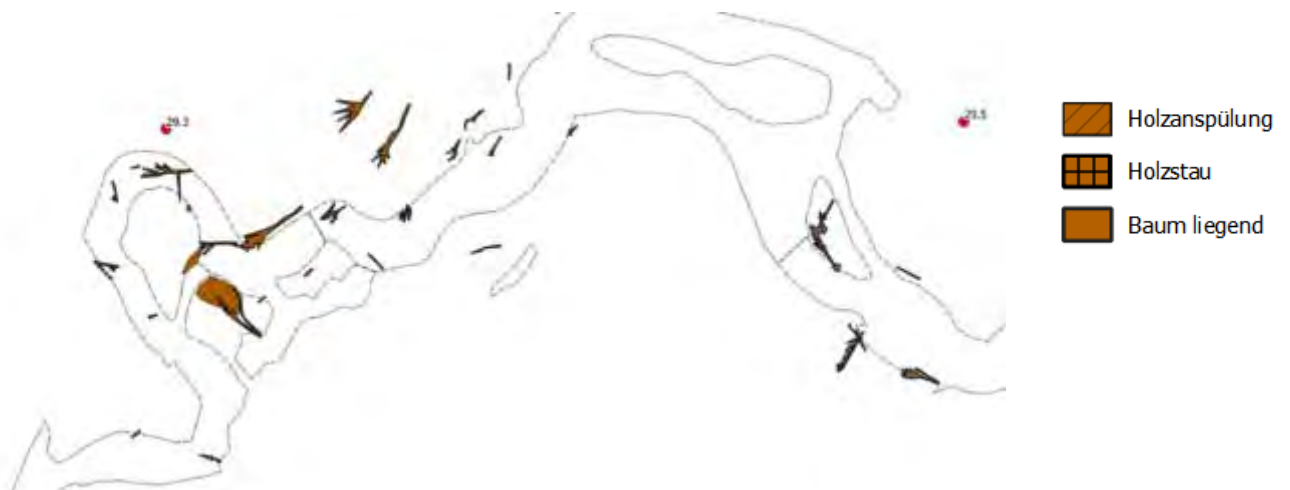
Abb. 5.4-44: Totholz in Probestrecke 11 im Jahr 2019

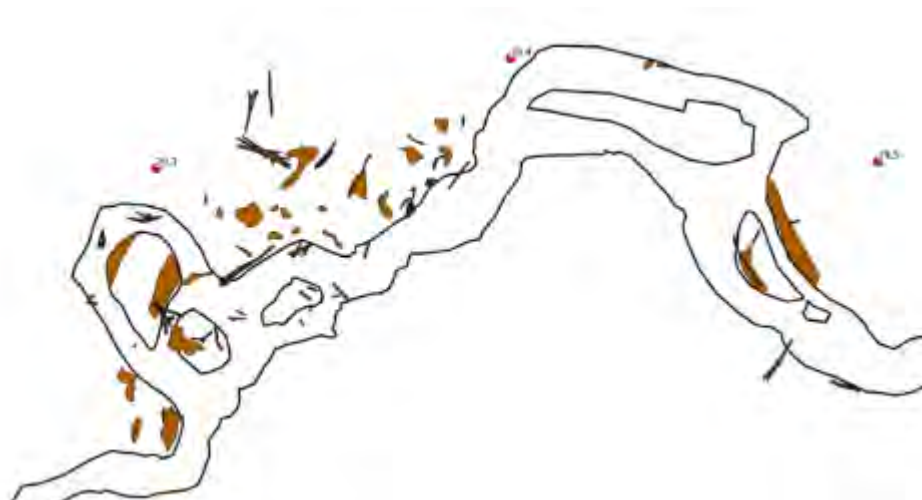
Abb. 5.4-45: Totholz in Probestrecke 11 im Jahr 2020

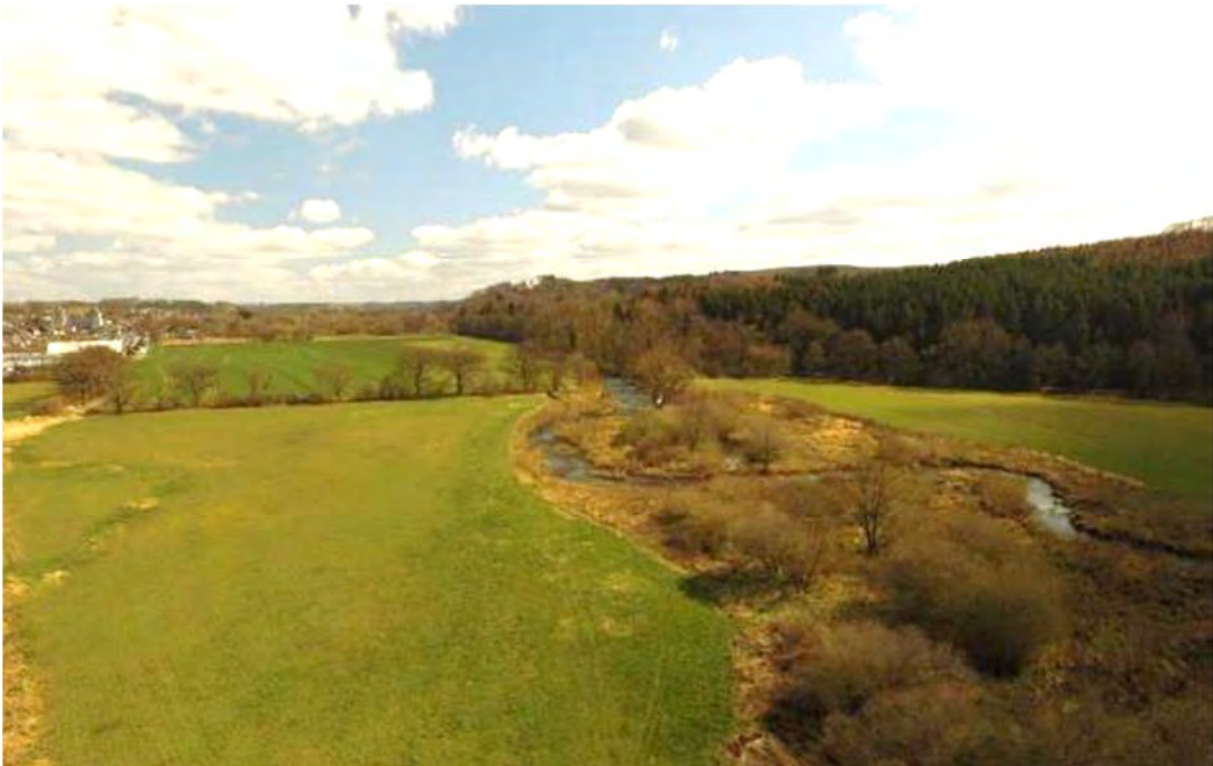
Abb. 5.4-47: Möhne Probestrecke 13 Fischaufstieg am Wehr Dassel in Allagen, 31.03.2020

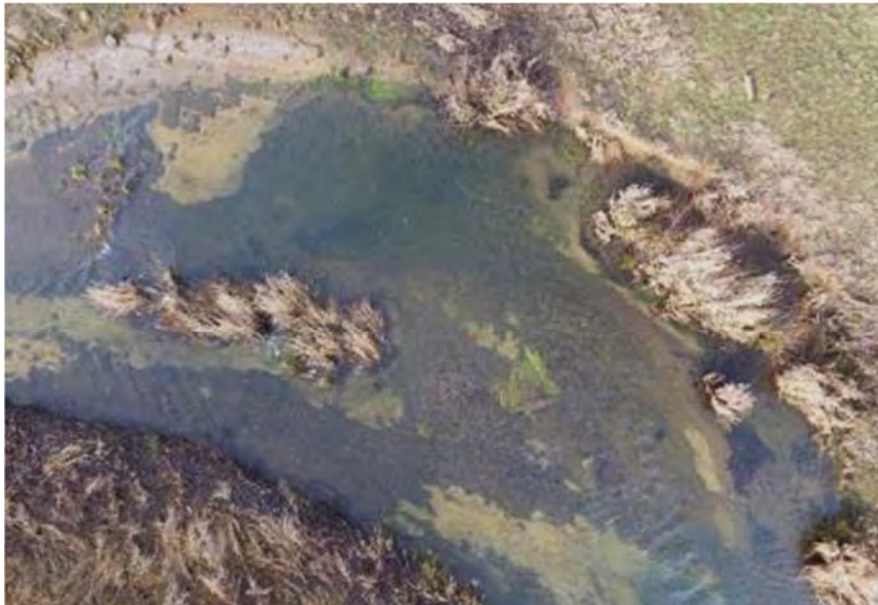
Dieser Abschnitt ist sehr gut einzusehen. Die Sohle ist ständig in Bewegung, heller Kies setzt sich optisch gut von dunkleren schlammigen Sedimenten auf der Sohle ab. Kies wird an den Stellen, wo er locker vorkommt und nicht von Lehm überdeckt ist, lokal umgelagert. Es sind bereits Furten und Kolke entstanden. Die Abfolge ist unregelmäßig. Die Lösung von Lehm aus der Sohle und von verfestigtem Kies wird noch dauern. Deshalb hat sich noch keine strömungsangepasste Pool-Riffel-Abfolge eingestellt. Einige Bereiche des Bachbettes sind recht breit, hier werden seitlich oder auch mittig Kiesbänke abgelagert. Im Stömungsschatten der seitlichen Kiesinseln setzt sich feineres Sediment und organische Sedimente wie Blätter ab.

Abb. 5.4-48: Möhne Probestrecke 13: Drohnenaufnahme aus 15 m Höhe, 6.2.2019

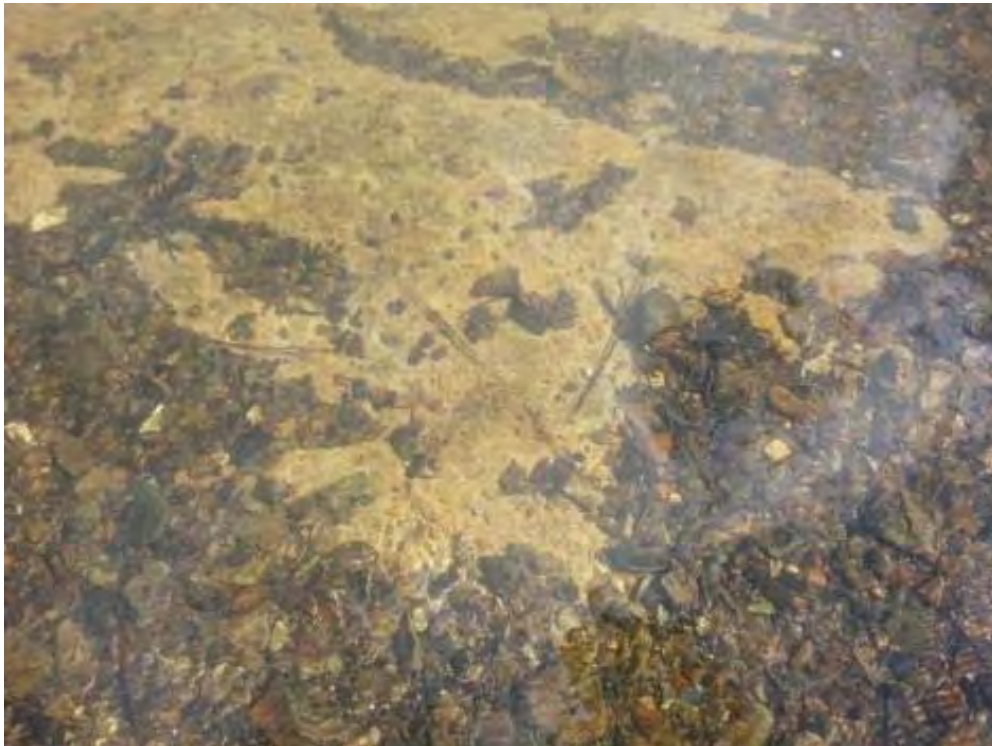
Abb. 5.4-51: Sohle in Probestrecke 13, km 31,0. Der gewachsene Auelem blockiert die Entstehung von Kiesstrukturen im darunterliegenden historischen Kies, 31.3.2020.

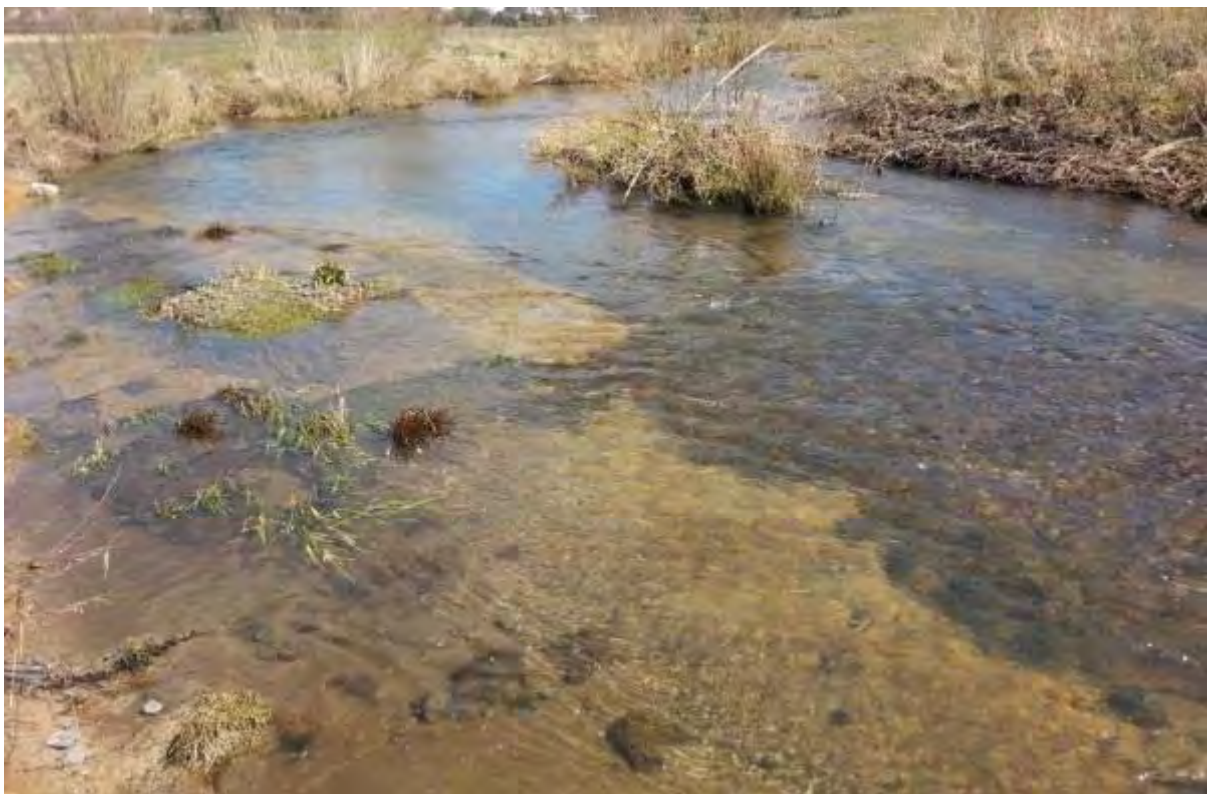
Abb. 5.4-52: Probestrecke 13 bei km 31,3. Hier liegt die neue Sohle teilweise in einer Auelehm-schicht. Eingeschwemmter Kies kann sich nur schlecht halten, 31.3.2020

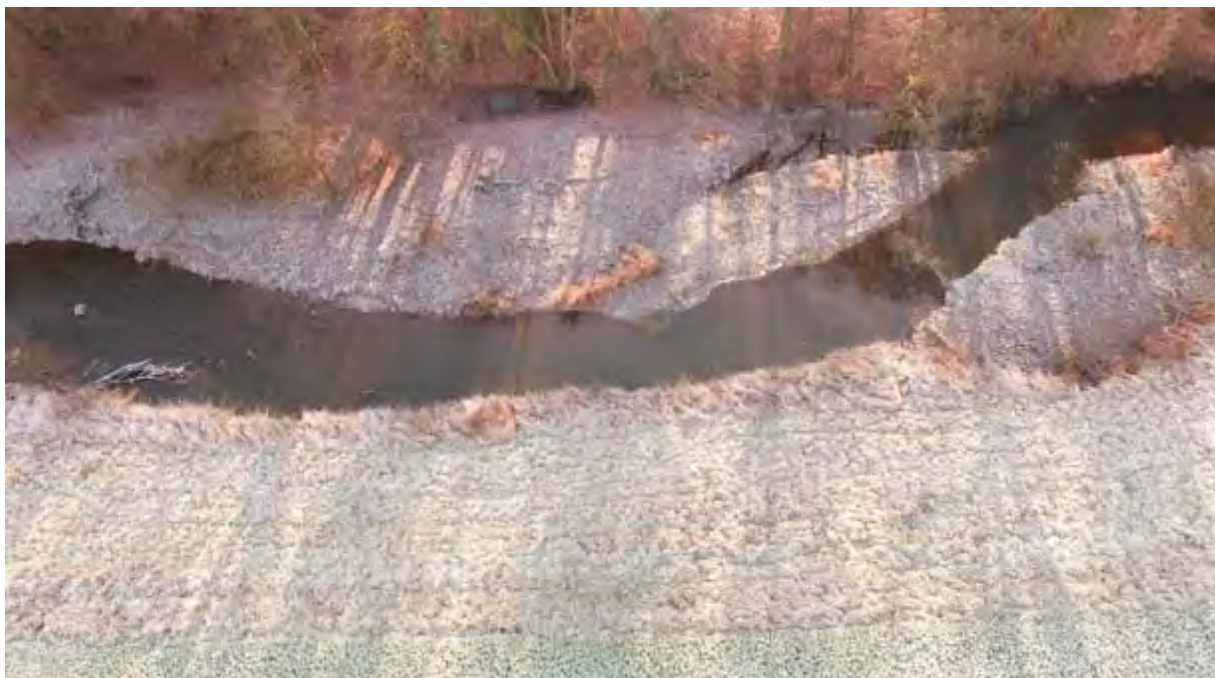
**Abb. 5.4-54:** Möhne 14 Ausleitung Wehr Eiling, Kiesbank bei km 33,3 unterhalb des auf Sedimentdurchgängigkeit optimierten Fischaufstiegs; Blick nach Süden, 1.12.2016.

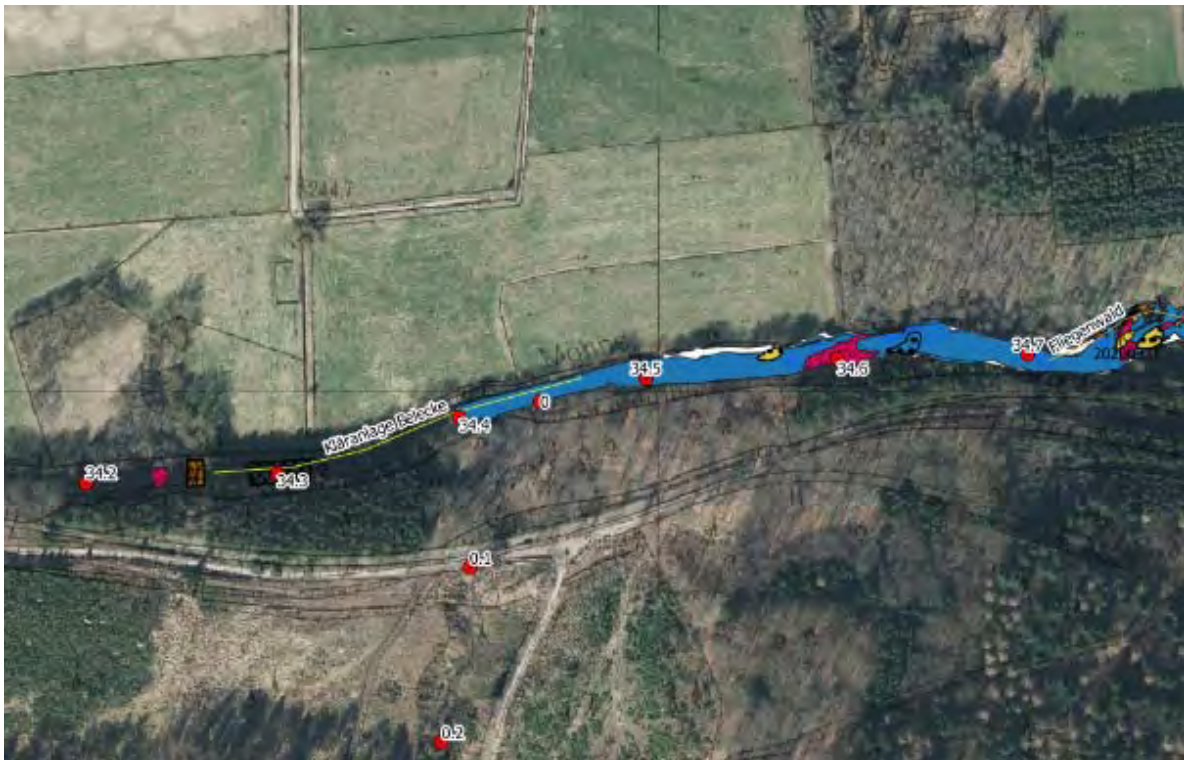
Abb. 5.4-56: Strukturen in Probestrecke 16 KA Belecke

Beschreibung: Der Abschnitt ist begradigt und etwas eingetieft. Hochwasser treten in der Regel nicht über die Ufer. Am unteren Ende der Probestrecke liegt das Wehr Eiling, das die Sohle der Möhne schon seit langer Zeit stützt. In der Probestrecke finden sich keine aktiven Querbänke. Der Abschnitt schließt oben an den strukturreichen Abschnitt MO 17 Fliegenwald an.

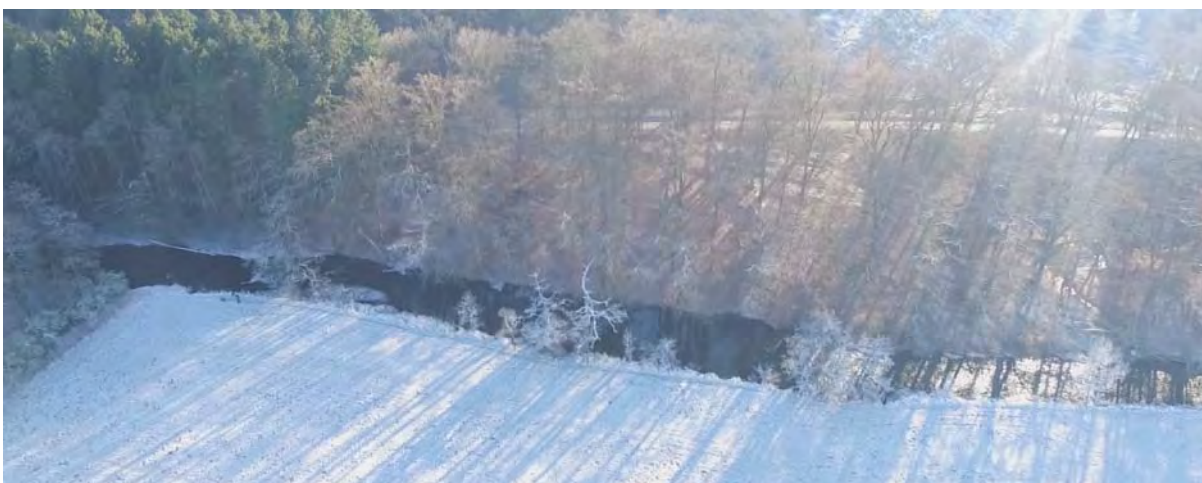
Abb. 5.4-57: Möhne KA Belecke, km 34,4, Blick nach Süden. Links schließt Probestrecke 17 Fliegenwald an. Fließrichtung von links nach rechts, 6.12.2016.

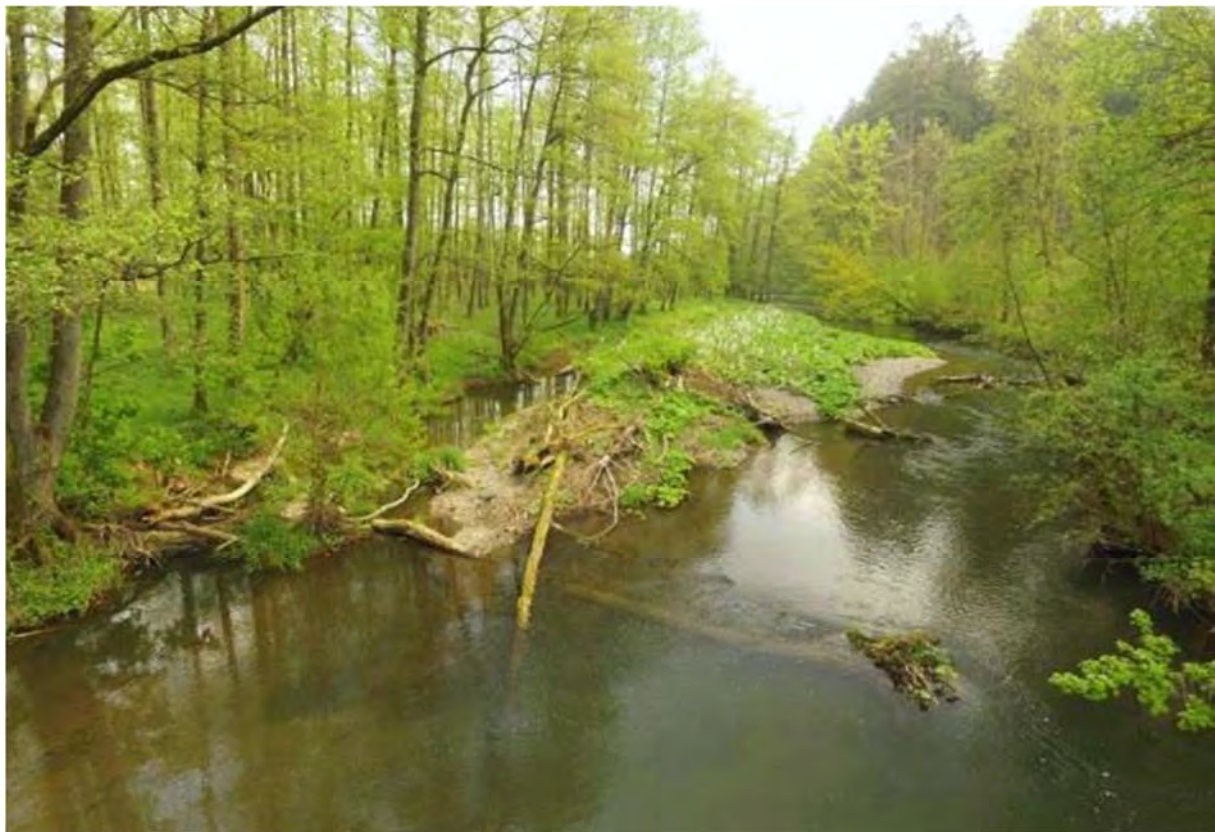
Abb. 5.4-60: Möhne Probestrecke 17 Fliegenwald, Blick aufwärts auf eine große Kiesbank bei km 34,8, 2.5.2019.

Das Totholz, als wandernde Strömunglenkung, ist also unersetzlich für die Gesunderhaltung der Gewässer- und Kiesdynamik. Die Kiese werden regelrecht durch die „Totholzwaschmaschine“ geschleudert. Somit ist Totholz nicht nur für seine unmittelbaren Bewohner unersetzlich, sondern auch für alle Lebewesen, deren Lebens- und Brutstätten sich im Kieslückensystem (Interstitial) befinden. Dabei ist nicht entscheidend, wo die entsprechenden Kiesstrukturen sind, sondern dass sie in guter Qualität vorhanden sind. Dies ist am eigentlich begradigten Abschnitt der Möhne Fliegenwald besonders eindrucksvoll zu beobachten.

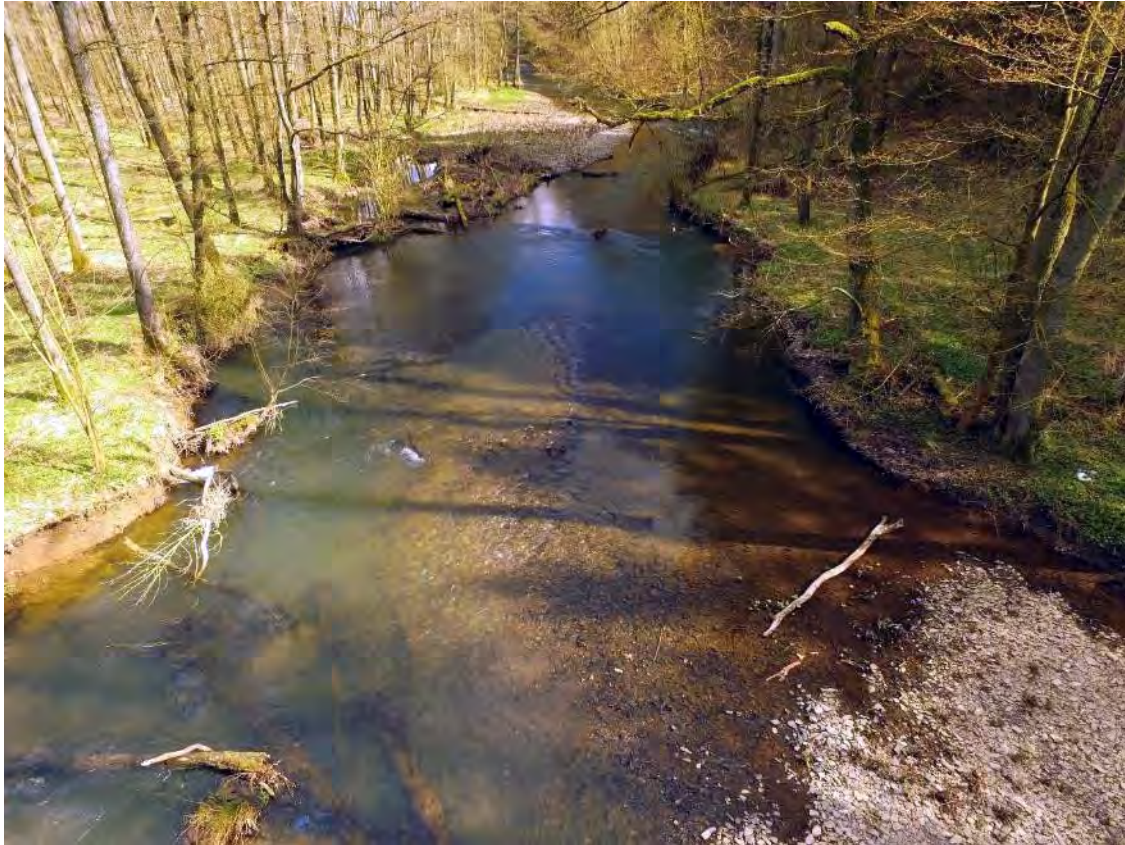
Abb. 5.4-63: Möhne Fliegenwald 2020 bei km 37,75, Blick flussaufwärts

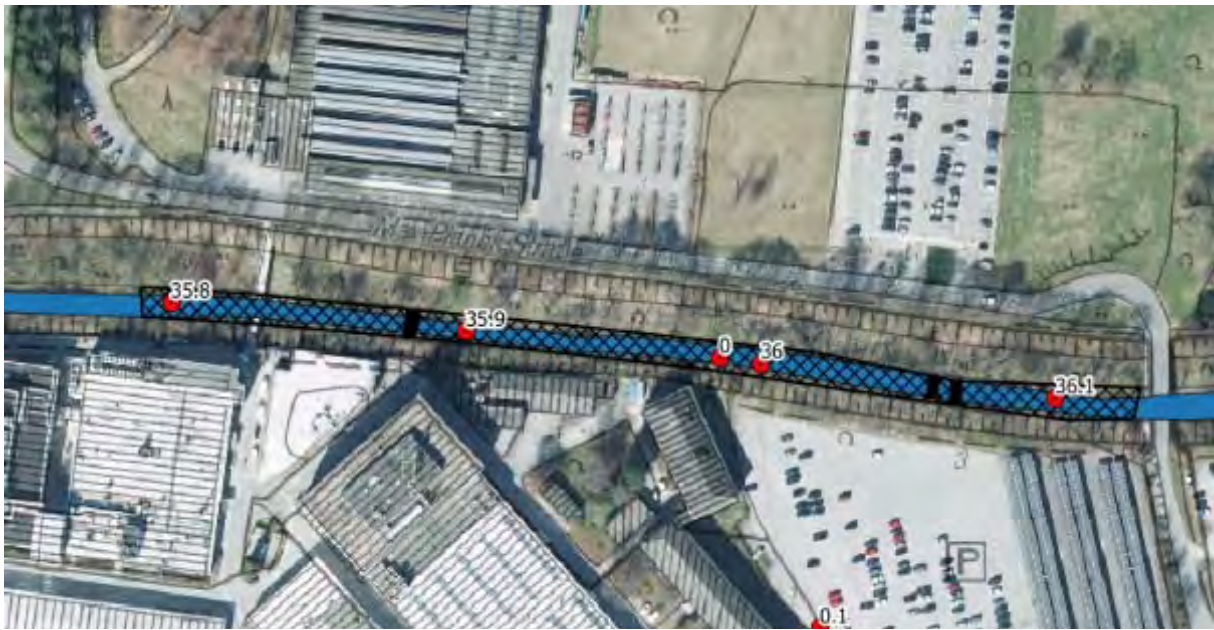
**Abb. 5.4-64:** Probestrecke 18 Infineon in Belecke

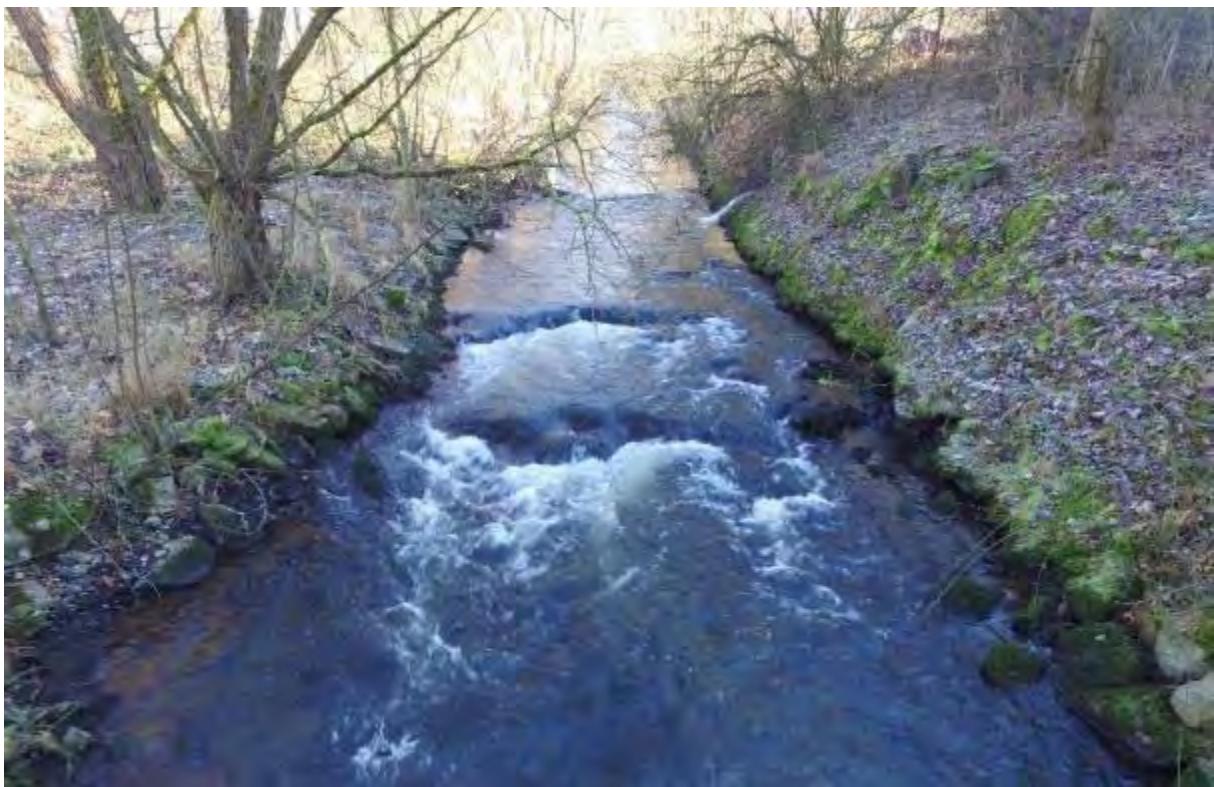
**Abb. 5.4-65:** Möhne Probestrecke 18 Infineon

Beschreibung: Diese Probestrecke ist der krasse Gegensatz zum Fliegenwald-Abschnitt nur 1 km bachabwärts. Zwar ist der Windungsgrad mit 1 gleich, jedoch gibt es keinerlei Totholz. Wenn es welches gäbe, hätte die Strömung keine Chance, die Wasserbausteine an Sohle und Ufer zu bewegen. Es

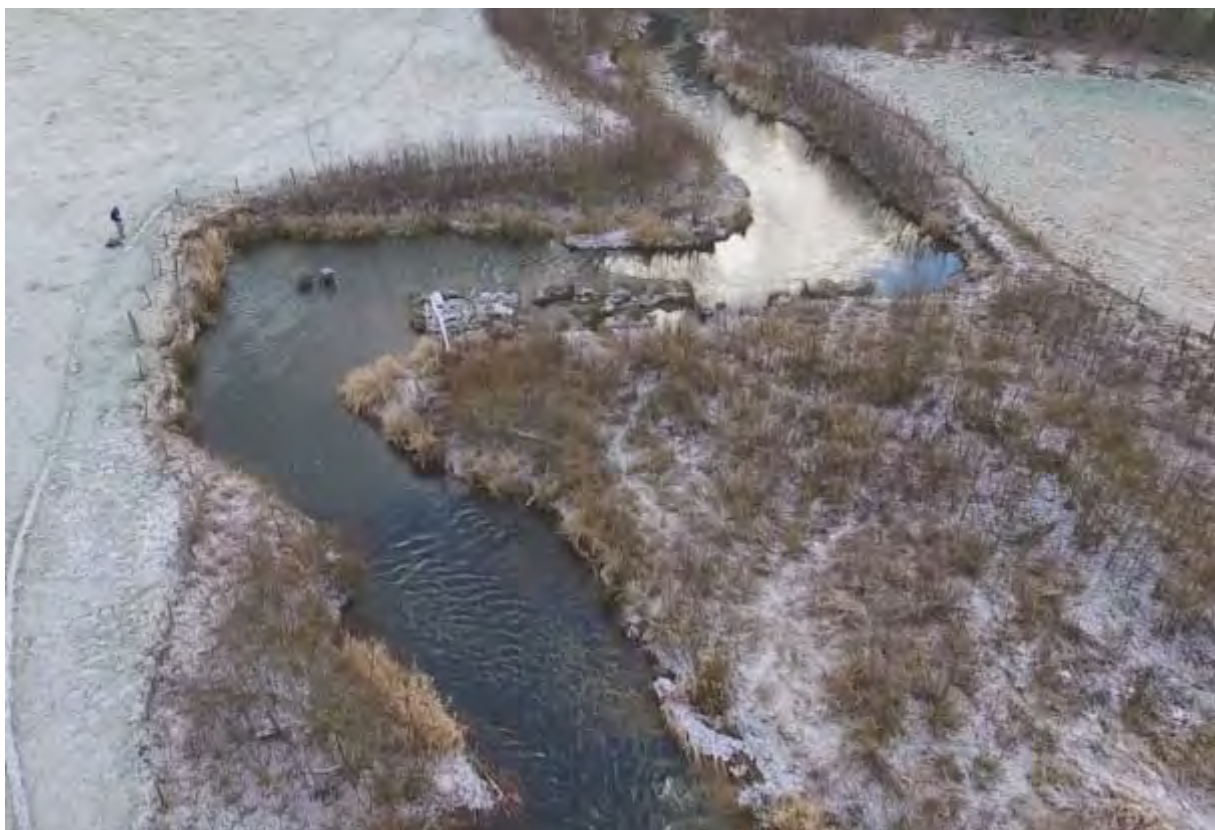
**Abb. 5.4-68:** Möhne Probestrecke 19 Schule Belecke bei km 37,2, Blick bachaufwärts, 6.1.2017

Beschreibung: Die Möhne in diesem Abschnitt wurde durch Laufverlängerungen und Herstellung einer Ersatzauere renaturiert. Die Aue wurde bis auf die historischen Kieslagen unter dem ca. 1 m mächtigen Auelehm abgebaggert, die neue Möhne wurde in den Kies gelegt. Die Maßnahme wurde bereits 2003 umgesetzt. Seitdem sind in der Ersatzauere flächig Gehölze aufgewachsen. Der Abschnitt weist kaum noch Kiesdynamik auf.

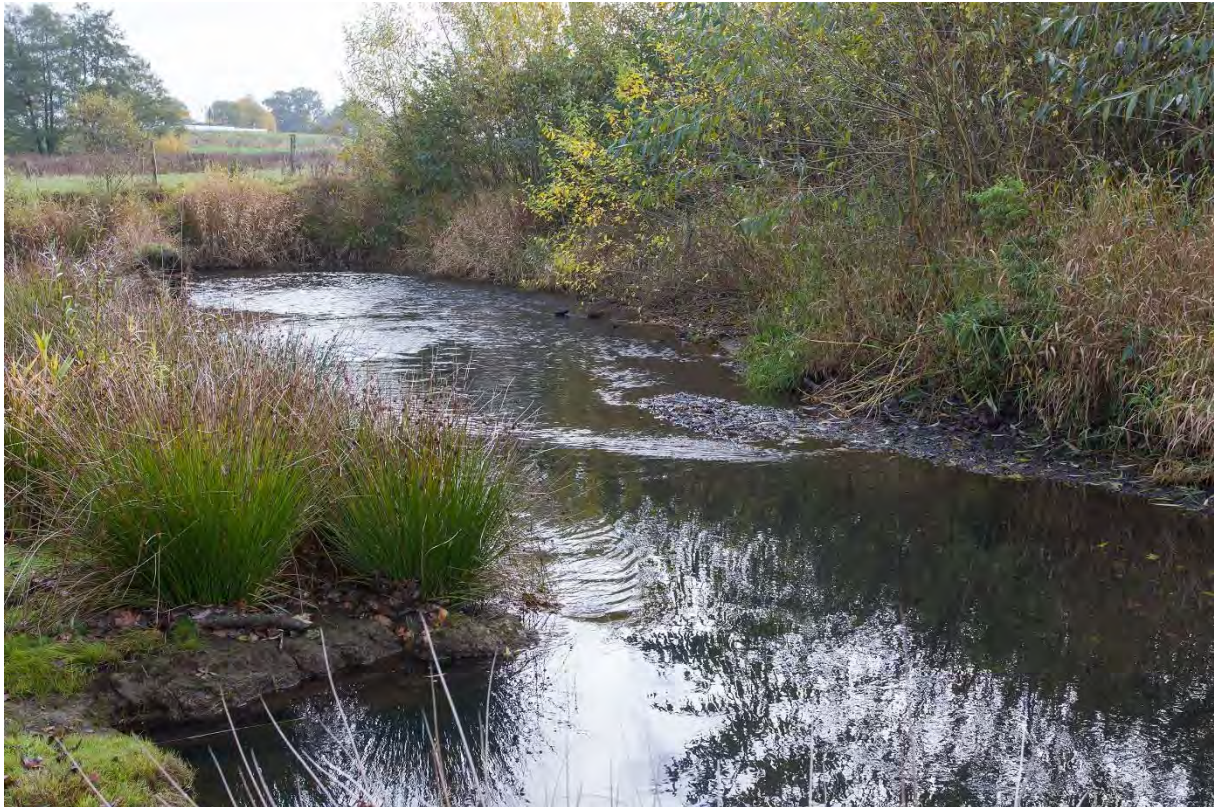
Abb. 5.4-69: Möhne Probestrecke 19 Schule Beleck, km 37,45

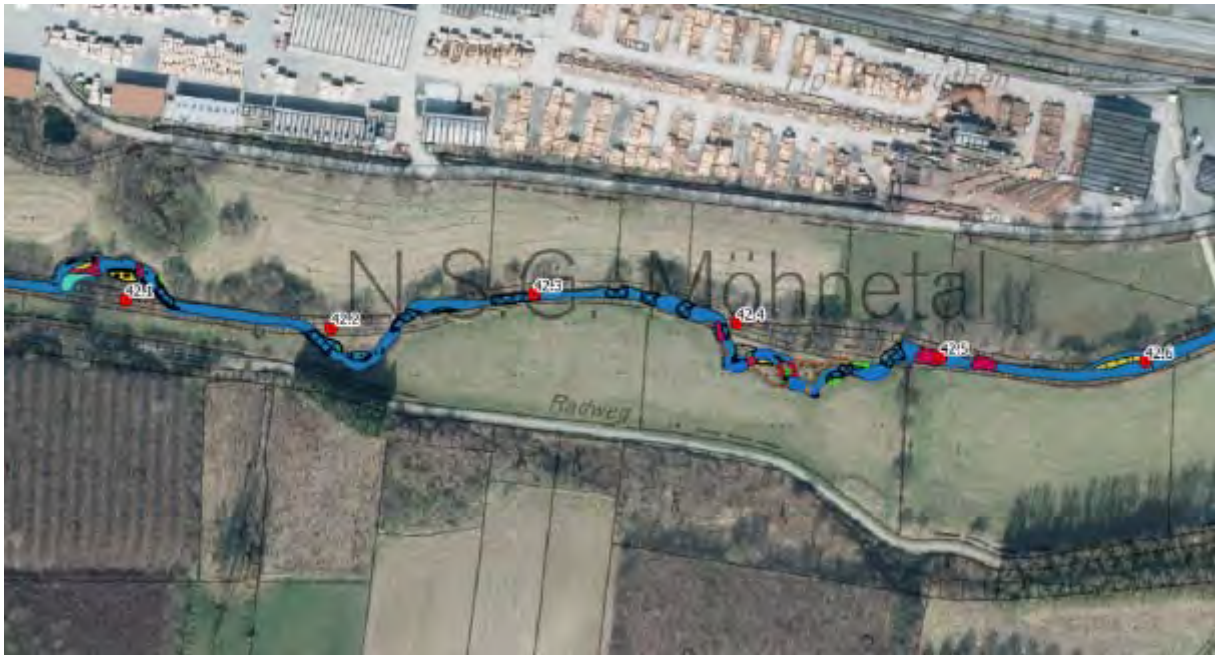
Abb. 5.4-72: Strukturen in Probestrecke 21 am Sägewerk Fisch

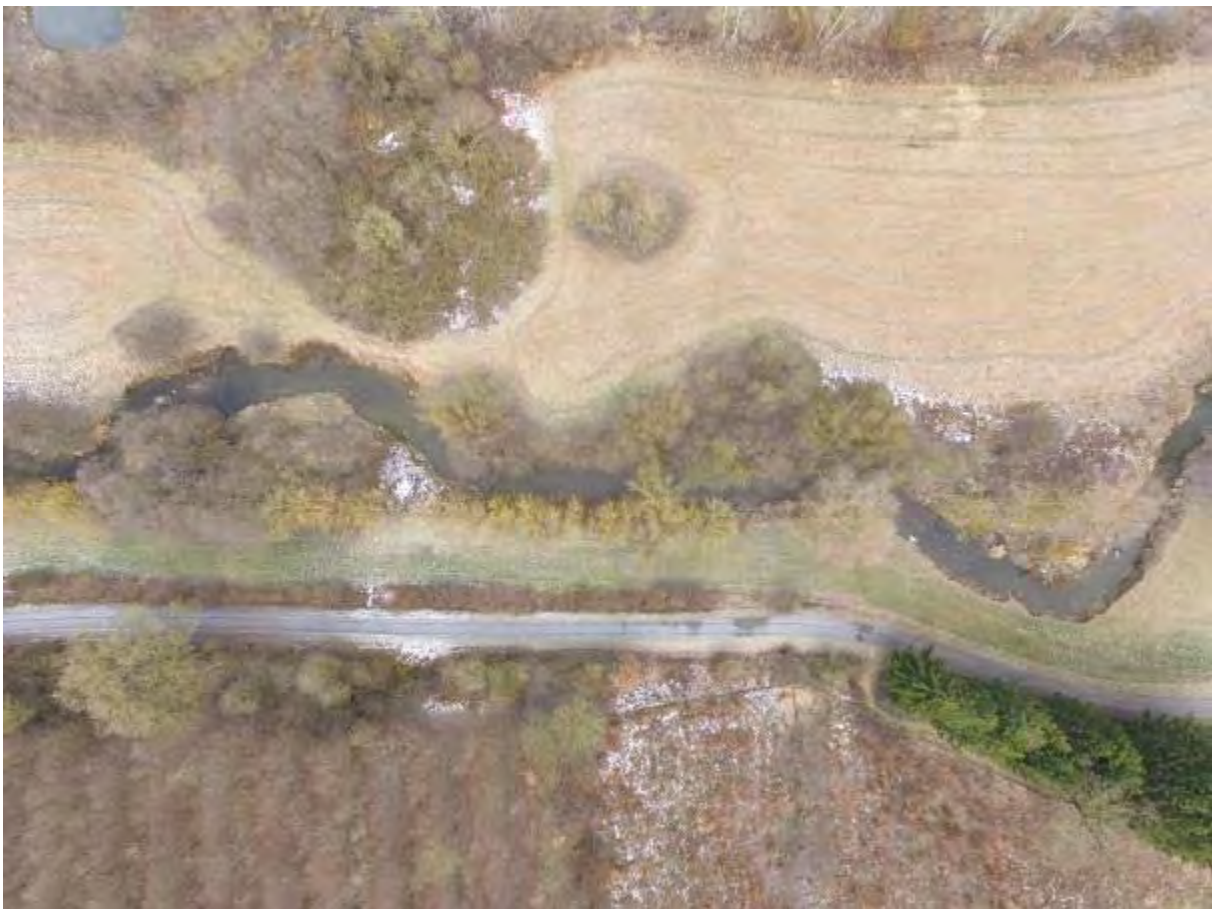
Abb. 5.4-73: Möhne Probestrecke 21 Sägewerk Fisch bei km 42,1 bis 42,2, Fließrichtung nach links

Beschreibung: Es wurden an drei Stellen neue Schlingen hergestellt und fast sohlgleich an die Altverläufe angeschlossen. Nur in den neuen Schlingen spielen sich kiesdynamische Prozesse ab.
