Die Möhne und ihre Zuflüsse:

Abschlussbericht „Kiesstrukturen und Fischfauna renaturierter Talauebäche des Mittelgebirges im Einzugsgebiet der Möhne“

Eine Studie im Auftrag der Bezirksregierung Arnsberg, Dezernat für Wasserwirtschaft und Gewässerschutz

Bad Sassendorf-Lohne, November 2020

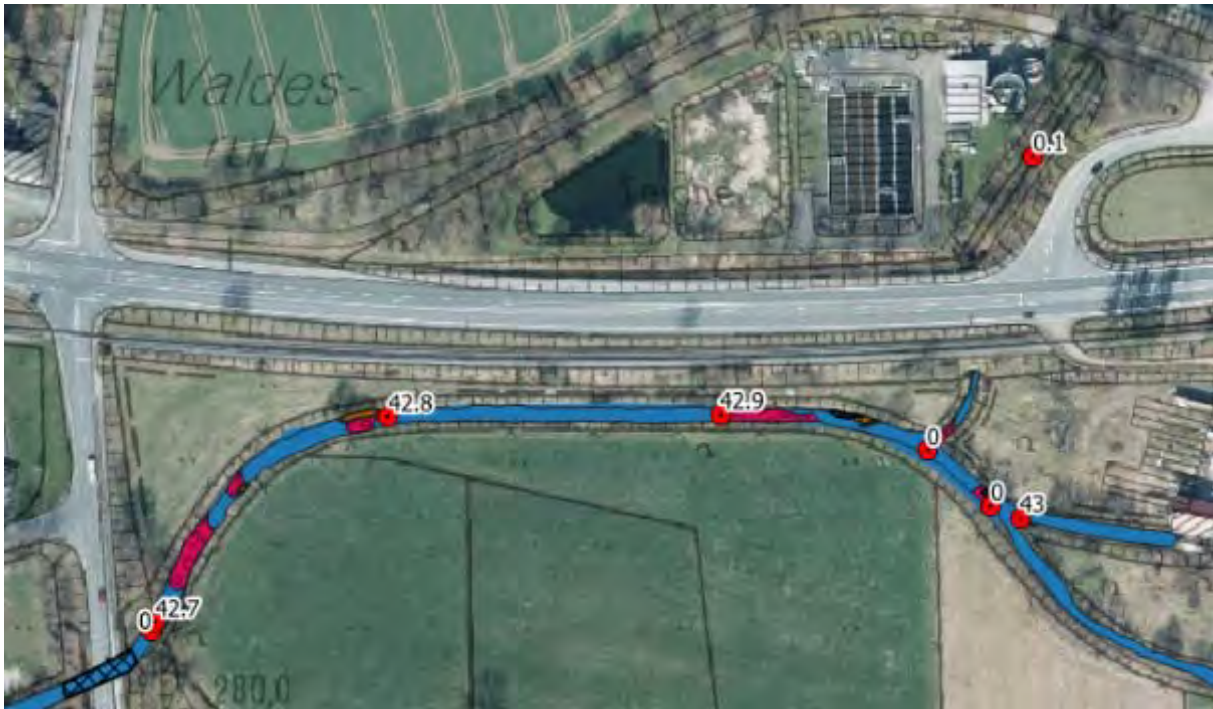
Abb. 5.4-74: Strukturen in Probestrecke 22 KA Rüthen

Beschreibung: Der am Fuß der Straßenböschung verlaufende Abschnitt fließt in einem monotonen Gerinne mit Uferbefestigung. Die Sohle ist kiesbedeckt und es sind Querbank-artige, aber untypisch lange Kiesstrukturen vorhanden.

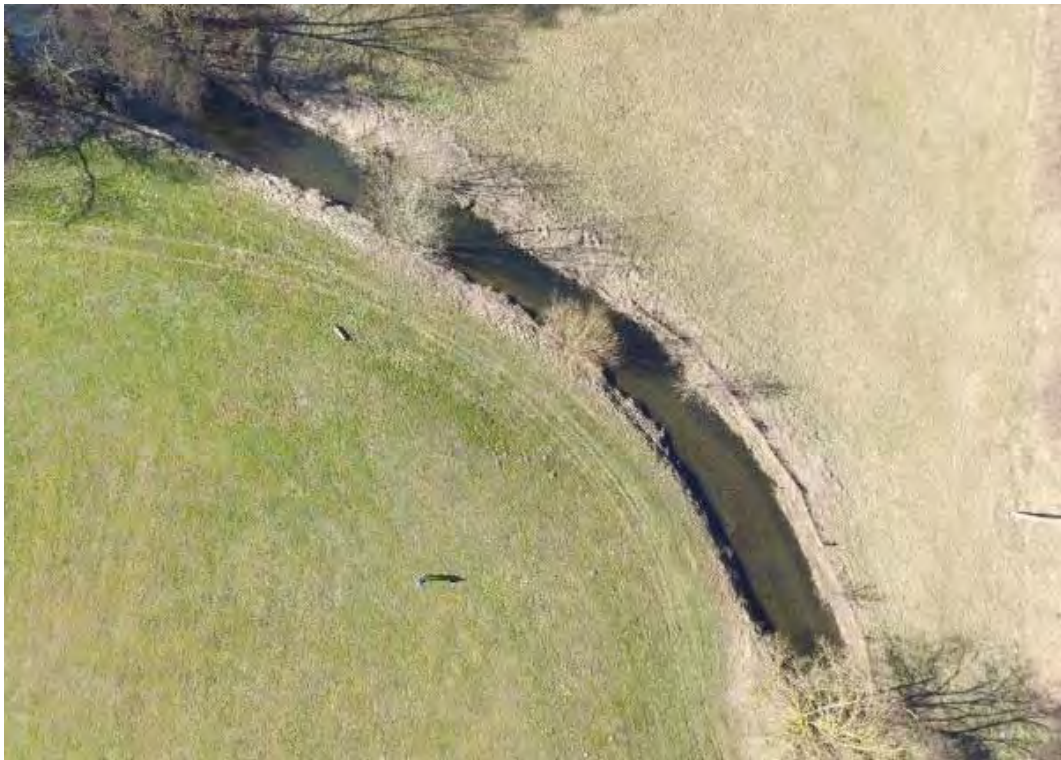
Abb. 5.4-75: Möhne Probestrecke 22 KA Rüthen

Erfassung der Kiesbänke aus der Luft und vom Boden: Trefferquote 100 %.

Fazit: In einem monotonen Gerinne mit Uferbefestigungen wird Kies umgelagert, jedoch entstehen keine typischen Kiesstrukturen. Es scheint, als ob der Kies durch diese Strecke nur „durchgeschoben“ wird.

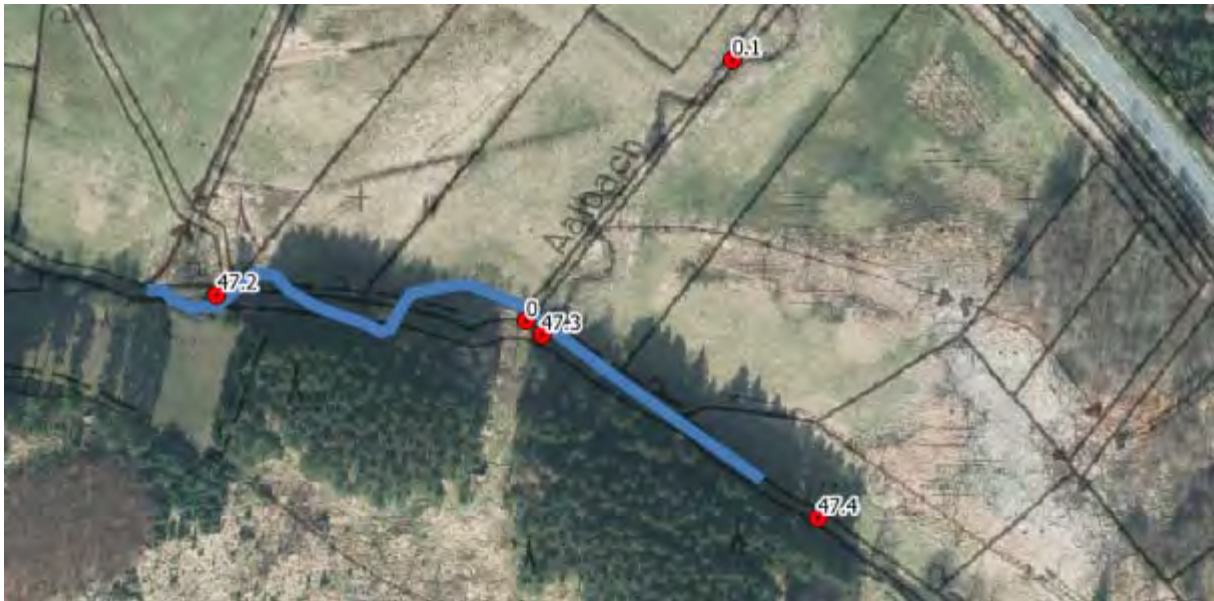
Abb. 5.4-76: Möhne an Probestrecke 23, Mündung der Aalbecke

Die Möhne wurde hier unterhalb der Mündung des Aalbaches auf einem kurzen Stück mit neuen Schlingen aus ihrem begradigten Lauf kleinräumig in die Aue gelegt. Seitenerosion aktiviert Kies aus den neu entstandenen Abbruchkanten.

Fazit: Der Windungsgrad ist trotz der Entfesselungsmaßnahmen immer noch sehr gering, der Kieseintrag aus den Steilwänden reicht nicht zur Normalisierung des gestörten Kieshaushaltes aus. Es herrscht Sohlrosion.

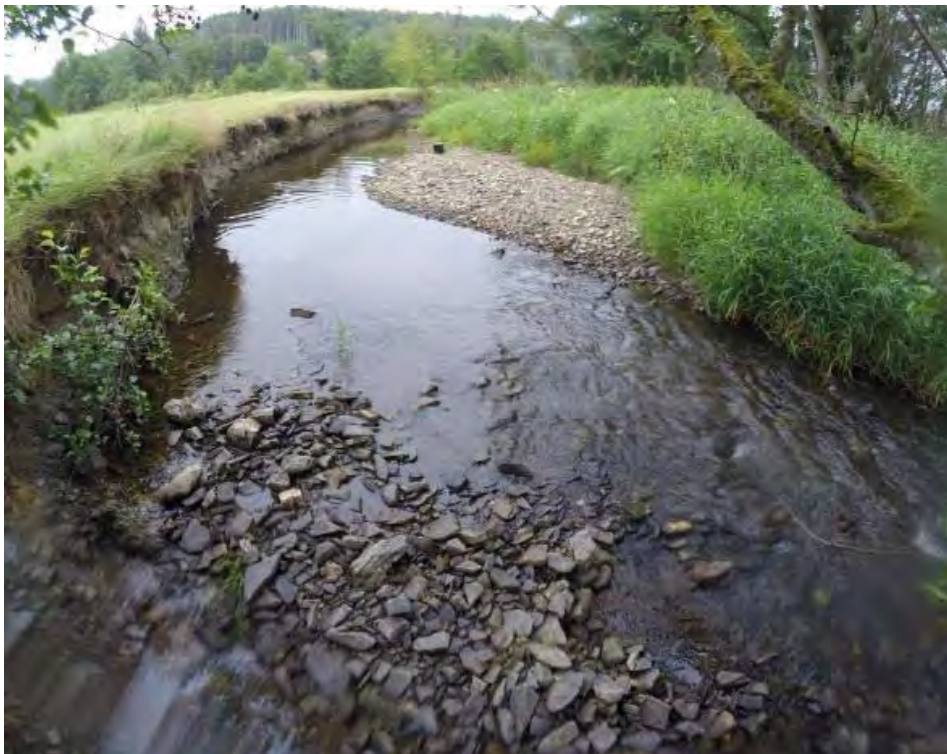
Abb. 5.4-77: Probestrecke 23 bei km 47,2. An einer langgezogenen Abbruchkante wird Kies mobilisiert. Hochwasser haben eine seitliche Kiesbank und eine Querbank gebildet.

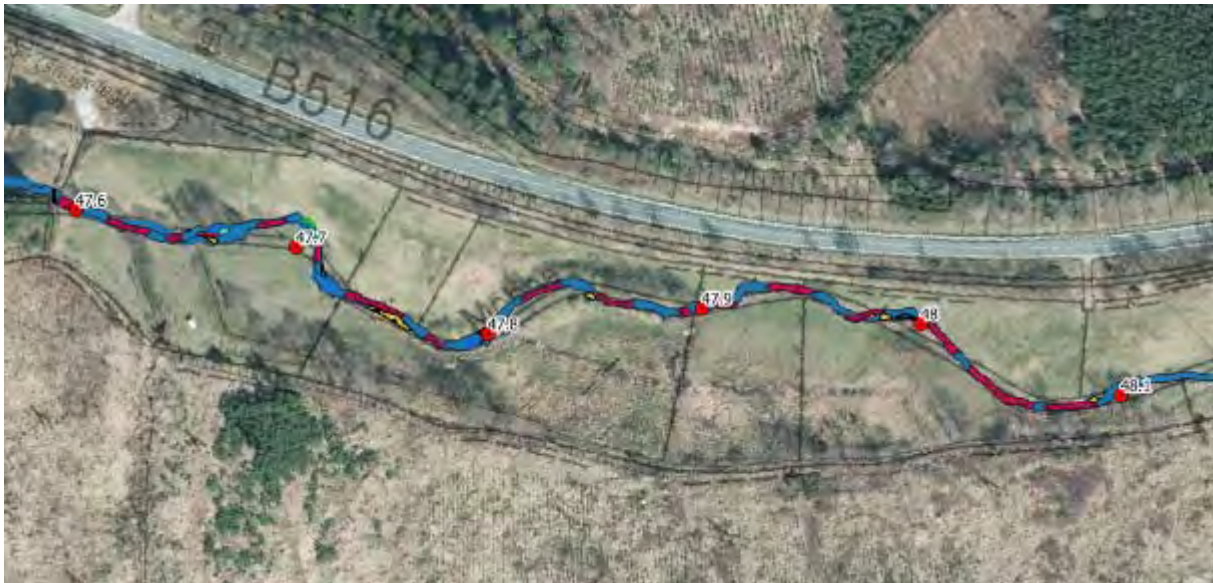
Abbildung 5.4-79: Möhne bachaufwärts von Probestrecke 23

Beschreibung: Dieser Abschnitt befindet sich 300 m oberhalb der Probestrecke MO 23 Aalbecke und ist den dortigen Strukturen sehr ähnlich. Da die Aue hier wesentlich offener ist, wurde dieser Abschnitt für die Befliegungen ausgewählt.

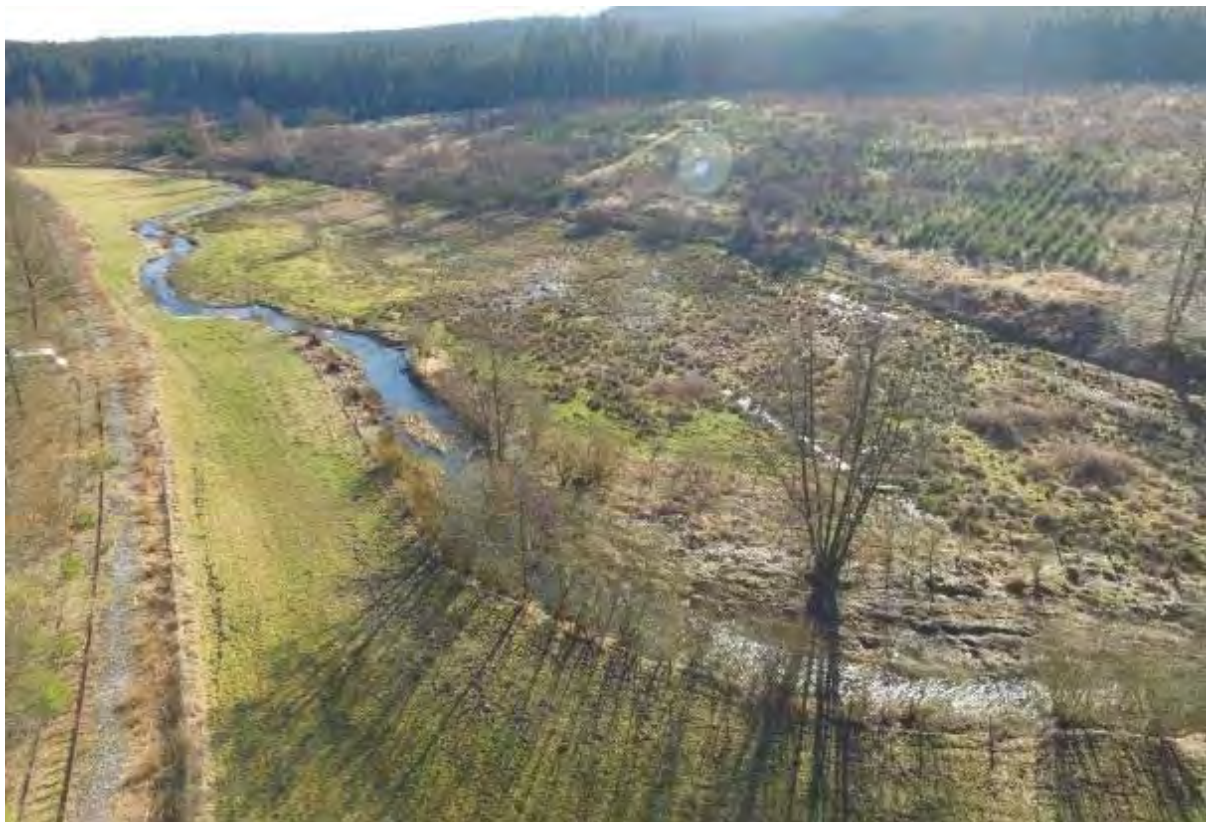
Abb. 5.4-80: Möhne oberhalb Aalbecke, km 47,7. Die Möhne fließt mit einem geringen Windungsgrad. In Bereichen mit Uferabbrüchen bilden sich Kiesbänke. Im Vordergrund ist das Ufer einer Grünlandfläche mit Weidenstecklingen befestigt worden. Hier befindet sich eine langgestreckte Kies-Rausche. (18.2.2019)

Erfassung der Kiesbänke aus der Luft und vom Boden: Die Möhne ist im gesamten Bereich ober- und unterhalb der Aalbecke recht gestreckt, der Windungsgrad liegt bei 1,1. Kiesstrukturen sind in der Sohle vorhanden. Die Querbänke sind sehr langgestreckt. Es finden sich im Mittel 3,1 Querbänke pro 100 m, die jedoch untypisch wirken. Die Strömung auf dem gesamten Abschnitt ist recht hoch. Das Gewässerbett ist relativ schmal und weist nur an wenigen Stellen Breitenvariation auf. An solchen Stellen sind Kiesstrukturen mit seitlichen Bänken und Inseln deutlich vielfältiger.

Fazit: Die Ausbildung von Furten findet sich hier in Form von langgezogenen, schnellfließenden Bereichen. Die üblicherweise nur wenige Meter langen Rauschen fehlen. Geringer Windungsgrad, fehlende Seitenerosion bzw. Breitenvariation und der Mangel an Totholz sind die Hindernisse einer vielfältigen Kiesstruktur; Kolke sind kaum vorhanden.

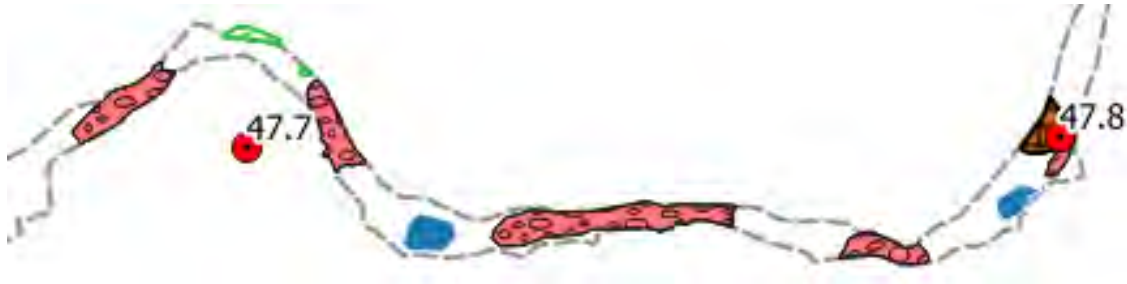
Abb. 5.4-81: Ausschnitt der Kieskartierung oberhalb Aalbecke, km 47,7.
Legende: Kiesbänke: rosa; Kolke: blau, Totholz: braun, Vegetation: grün

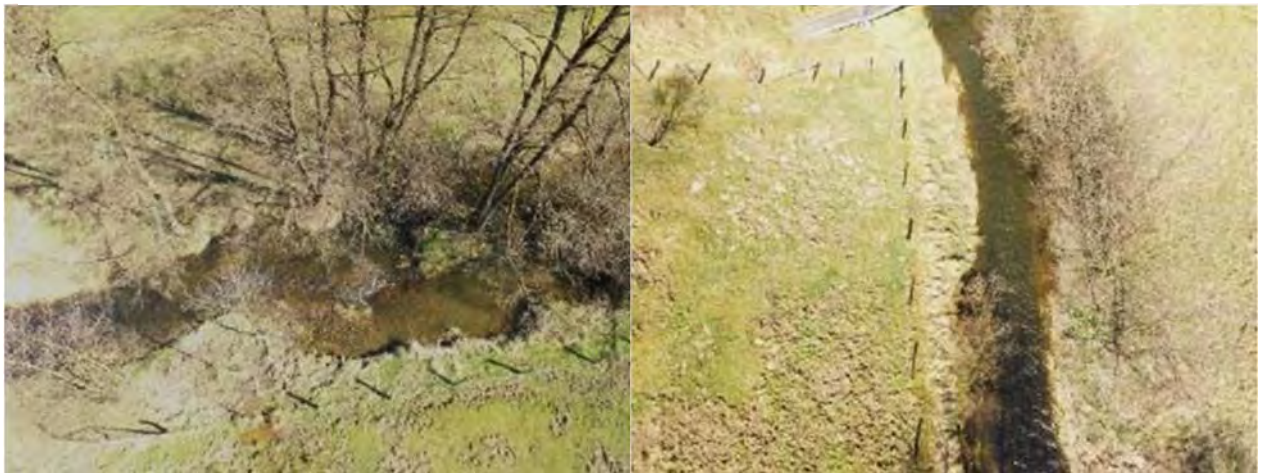
Abb. 5.4-82: Möhne bei km 47,65: Seitenerosion und Kiesbänke im Bereich von Ufergehölzen, 23.03.2017

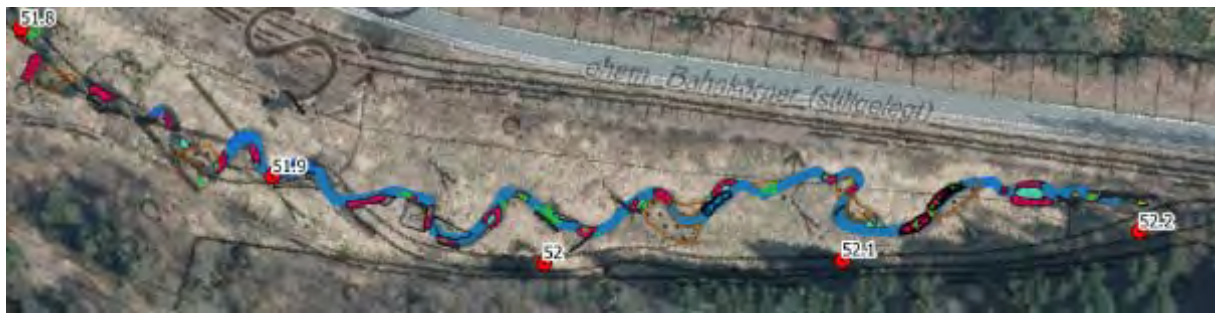
Abb. 5.4-84: Strukturen an Probestrecke 27 NATO-Lager

Beschreibung: Die Möhne wurde hier im Zuge einer Renaturierung aus dem begradigten Lauf am linken Talrand geholt und wieder mäandrierend durch den verbliebenen Talraum gelegt. Der Straßendamm der Möhnetalstraße schränkt den ursprünglichen Talraum ein. Die Renaturierung umging ein nicht passierbares Wehr.

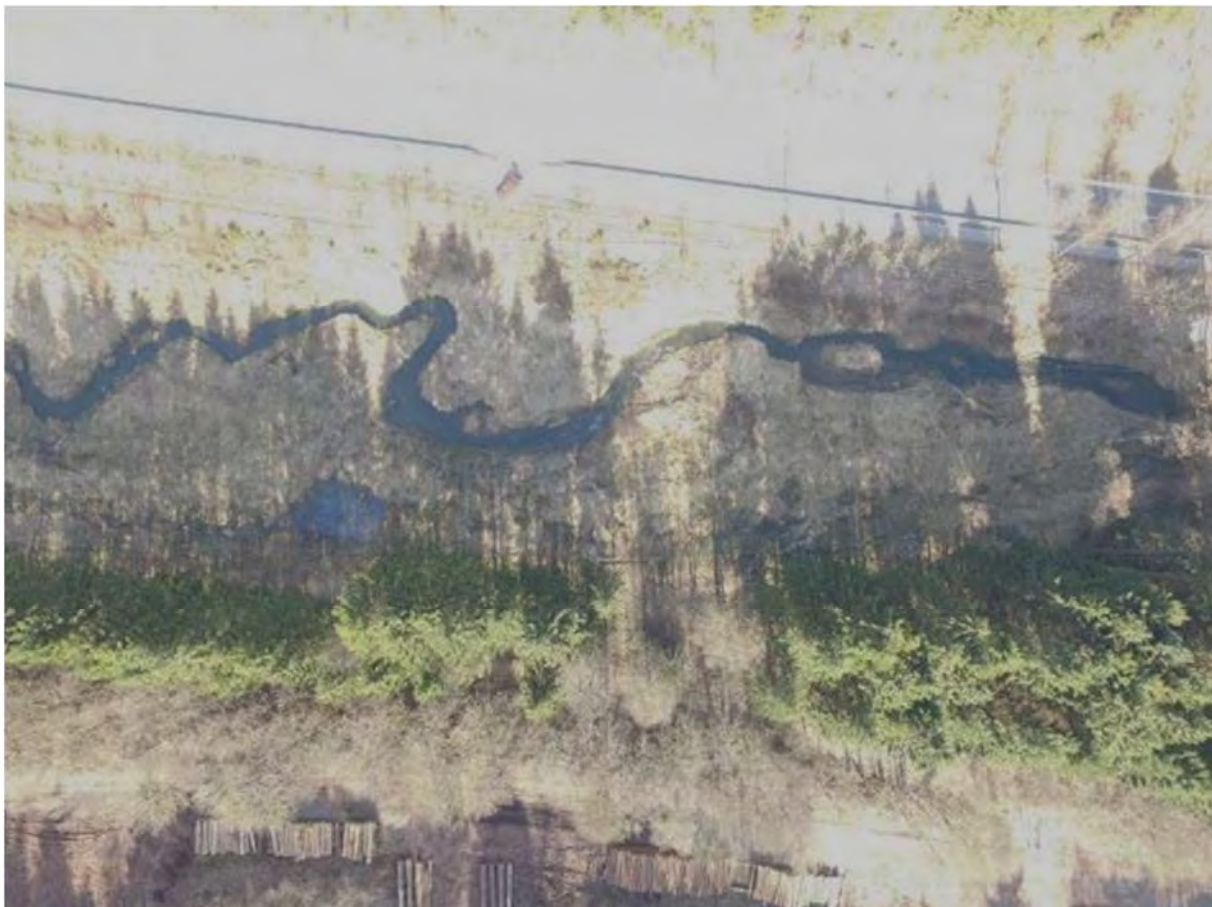
Abb. 5.4-85: Möhne Probestrecke 27 NATO-Lager

Erfassung der Kiesbänke aus der Luft und vom Boden: Trefferquote: 83 %

Fazit: Es handelt sich um eine „gealterte“ Renaturierung mit geringen Wassertiefen. Kiestrukturen sind vorhanden, aber wenig dynamisch. Der Mangel an Totholz könnte hier die Hauptursache sein.

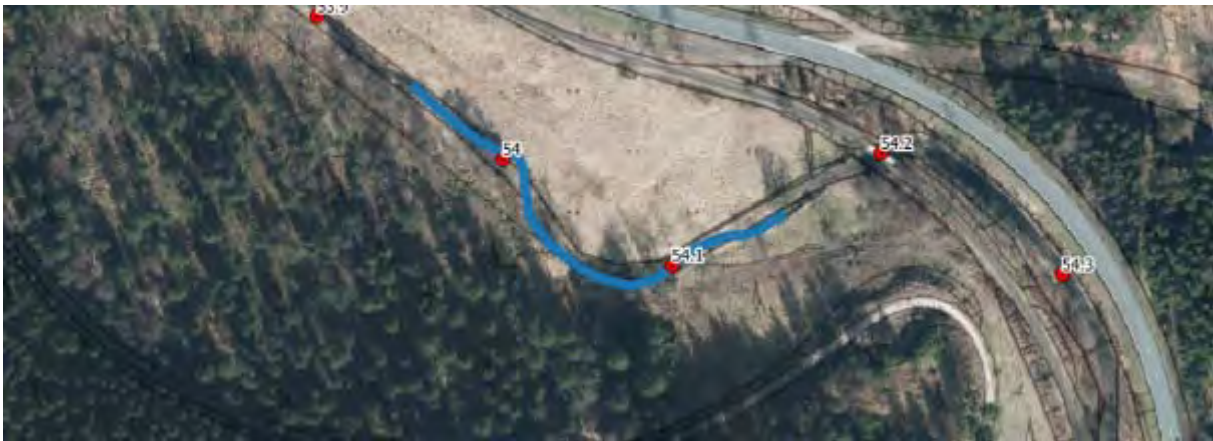
**Abb. 5.4-88:** Möhne Probestrecke 28 bei km 54,1 unterhalb der Wünnenbecke

Beschreibung: Das kleine Gewässer ist etwas in die Aue eingeschnitten, Hochwasser können erst spät ausufern. Das Fehlen von Totholz entwertet den potenziell guten Abschnitt etwas.

Fazit: Schwächen in der Kiesstruktur auf Grund relativ hoher Ufer und Totholzangel lassen das Potenzial für eine abwechslungsreiche Gewässerentwicklung ungenutzt.

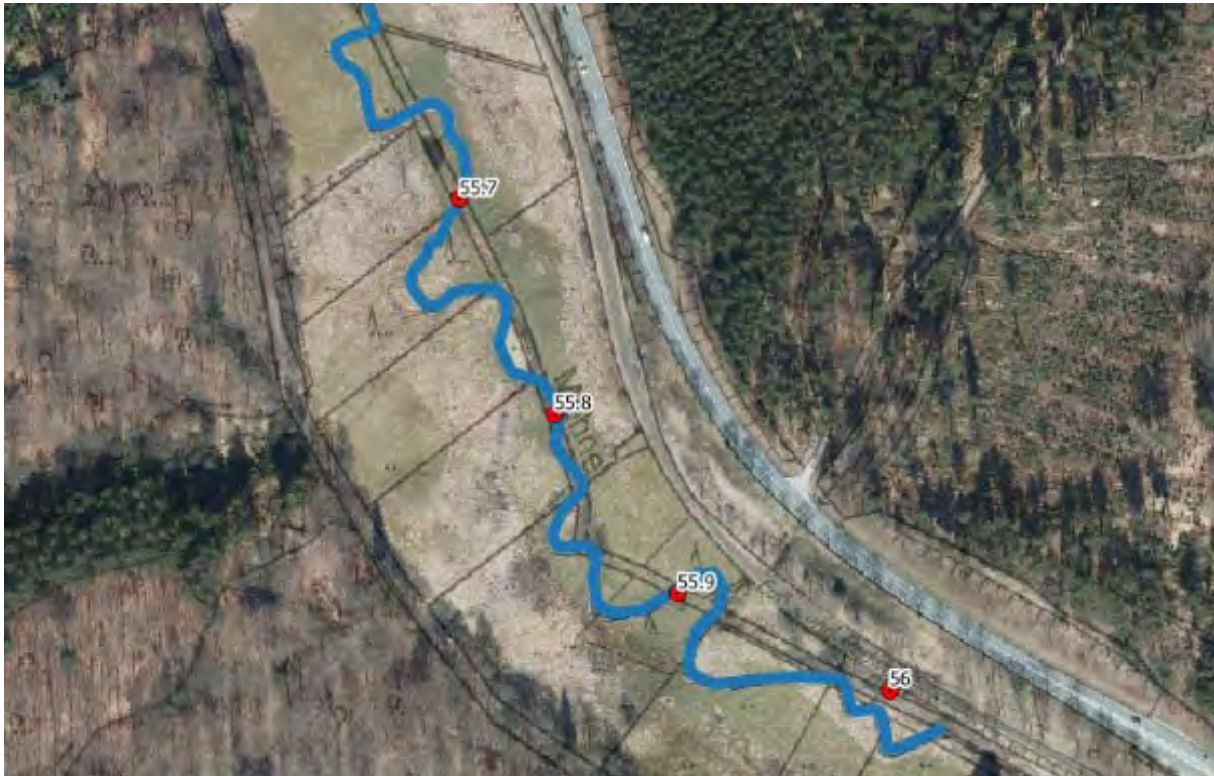
Abb. 5.4-91: Möhne Probestrecke 30 Bahnhof Scharfenberg

Beschreibung: Dieser Probestrecke stellt eine Besonderheit im Sohlaufbau dar. Die Renaturierung des begradigten Altlaufes wurde auf Lehm gebaut. Die Sohle besteht bis auf einen kurzen Abschnitt im Mündungsbereich eines Seitenbaches vollständig aus Lehm. Das Wasser ist meist trübe. In langsam durchflossenen Uferbereichen und in Buchten wachsen in den Sommermonaten beachtliche Mengen an Wasserpflanzen. In der Lehmsohle haben sich mancherorts runde Ausspülungen in der Sohle sowie zwei kleinere Abstürze aus Lehm gebildet.

Probestrecke MO 30	km 55,7
Vermessungsstrecke	850 m
mittlere Sohlbreite	3,1 m
Sohlgefälle	-
Windungsgrad	1,4
Furten pro 100 m	0
Weiteres	Lehmsohle, teilweise mit kleinen Abstürzen

Fazit: Kiesstrukturen sind nicht vorhanden. Flach überströmte Lehmbänke wechseln sich mit tieferen Bereichen ab. Es gibt nur wenig Seitenerosion. Erreicht der Bach am Grund von tief ausgespülten Löchern im Lehm Kies, wird dieser „noch“ nicht in größeren Mengen ausgetragen. Es ist in den kommenden Jahrzehnten eine Sohlerosion zu erwarten. Dann könnten Kiesstrukturen entstehen, die aber vermutlich in einem dann stark eingetieften Lauf bei Hochwasser starken Sohlschubspannungen ausgesetzt sein könnten und ausgewaschen werden.

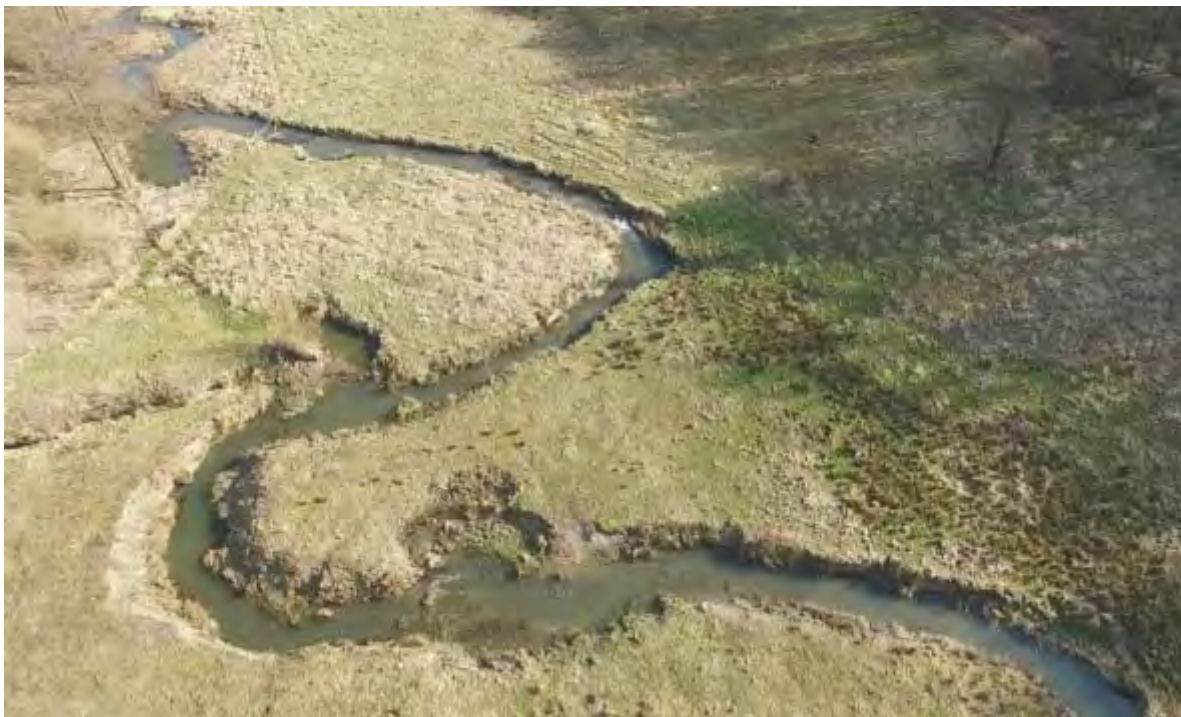
Abb. 5.4-92: Möhne Probestrecke 30 Bhf Scharfenberg bei km 55,6, Blickrichtung bachaufwärts

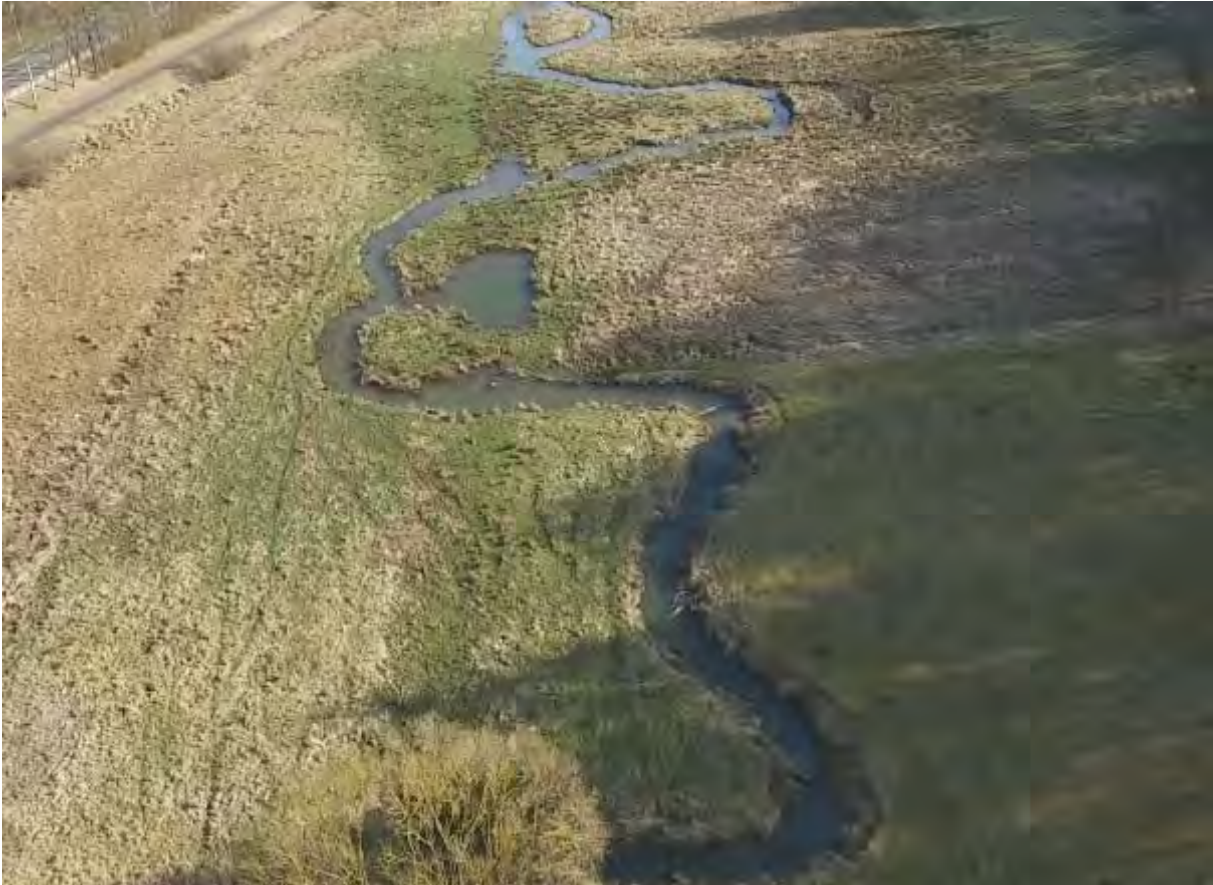
Abb. 5.4-94: Möhne 30 Bhf Scharfenberg: Das getrübbte Wasser des auf Lehmsohle fließenden Abschnittes der Möhne erschwert auch bei Niedrigwasser tiefere Einblicke in den Wasserkörper.

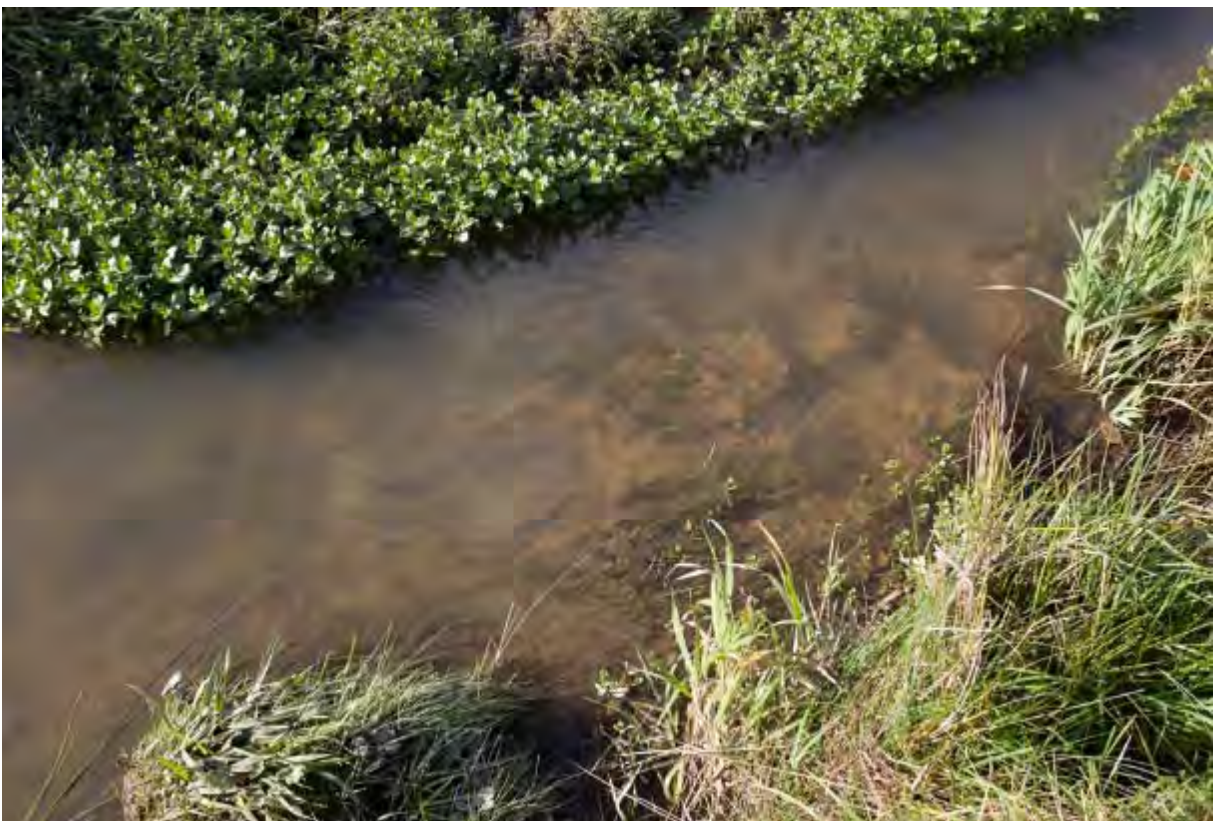
Abb. 5.4-95: Probestrecke 30 an der Möhne Bahnhof Scharfenberg: Ufervegetation auf der Lehmsohle

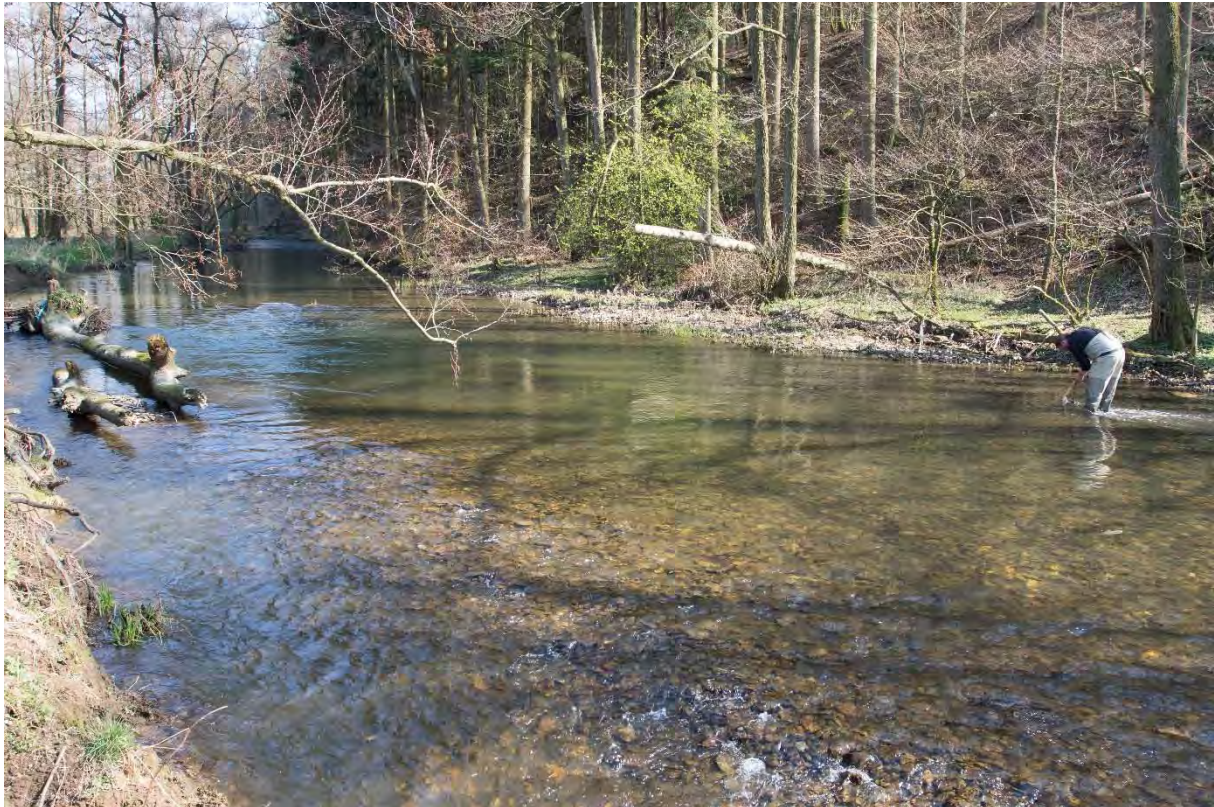
Abb. 5.5.2-1: Bergung der Nägel in einer Kiesbank an Probestrecke 17, Möhne Fliegenwald

Bei den Probestrecken 17, 21 und 27 fehlte jeweils ein Nagel, wahrscheinlich der „Referenznagel“ als letzter in der Reihe, der nicht in das Substrat eingeschlagen worden, sondern unter einem Stein deponiert worden war. In der Heve in Probestrecke 4 waren vier Nägel nicht mehr auffindbar – offenbar von der Strömung aus dem Kies gespült und abgerissen. An den Probestrecken 10 (Merpke), 13 (Fischaufstieg Allagen), 14 (Ausleitung Wehr Eiling) und 23 (Aalbecke) waren keine Nägel mehr aufzufinden; offenbar hatte ein Hochwasser die gesamte Konstruktion aus der Sohle gerissen.

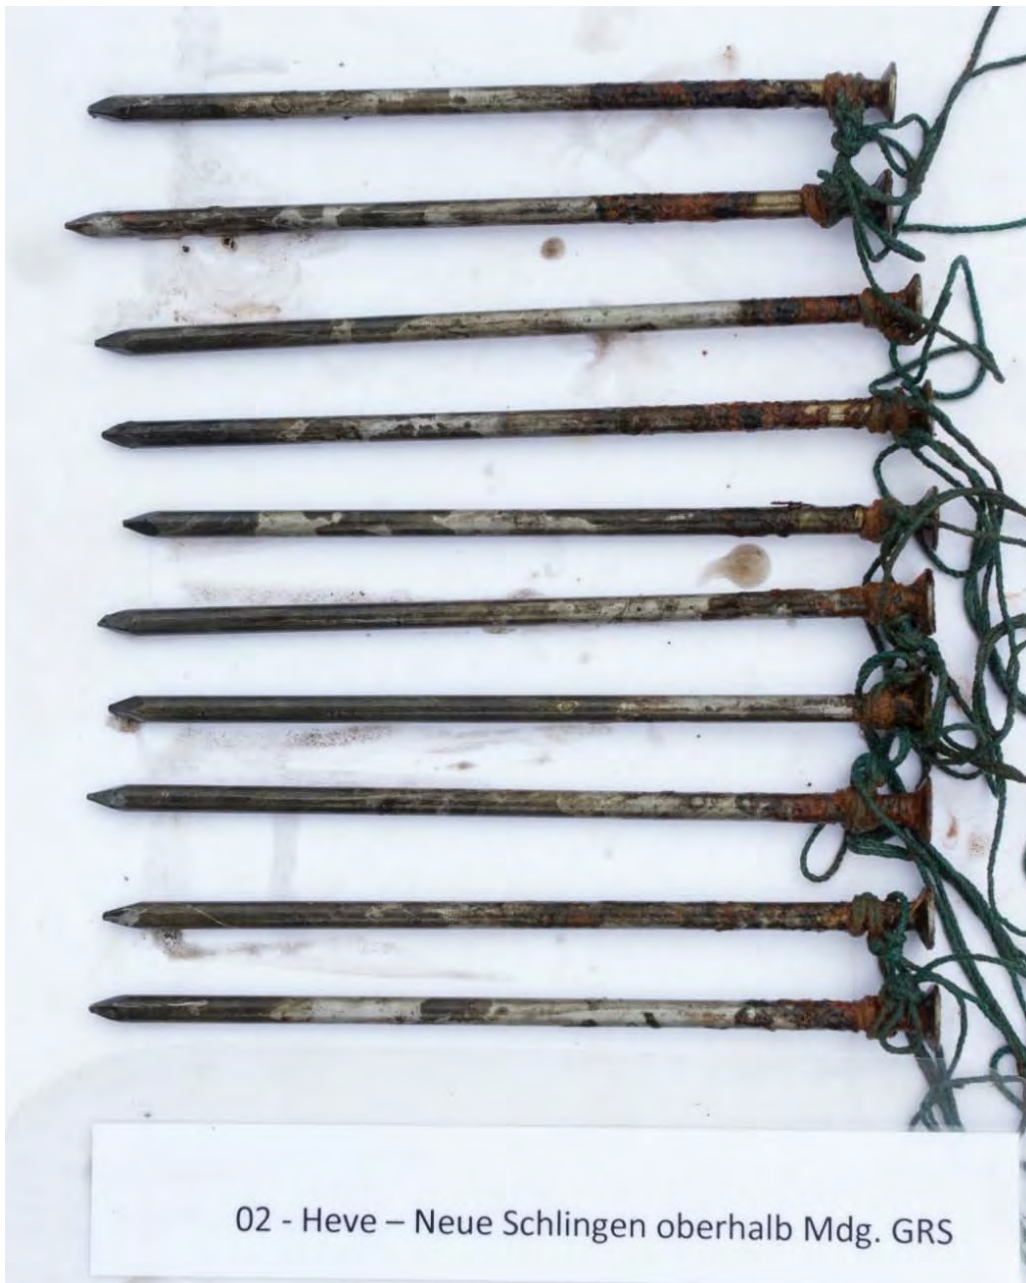
Abb. 5.5.2-2: Probestrecke 2, Heve oberhalb der Mündung der Großen Schmalenau: Der theoretisch besonders stark verrostete, nur unter einem Stein im Wasser platzierte „Referenznagel“ könnte der zweite von unten sein. Da er nicht eindeutig von den anderen Nägeln zu unterscheiden ist, scheint die Sauerstoff-Versorgung hier selbst unter einem Stein an der Oberfläche der Kiesbank nicht gut zu sein.

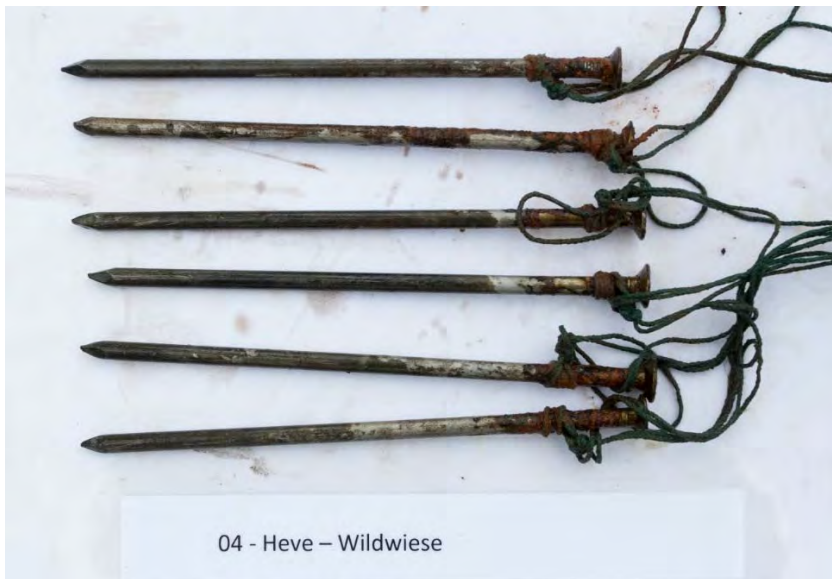
Abb. 5.5.2-3: Probestrecke 4, Heve an der Wildwiese: Vier Nägel fehlen, darunter auch der an der Oberfläche der Kiesbank platzierte „Referenznagel“.

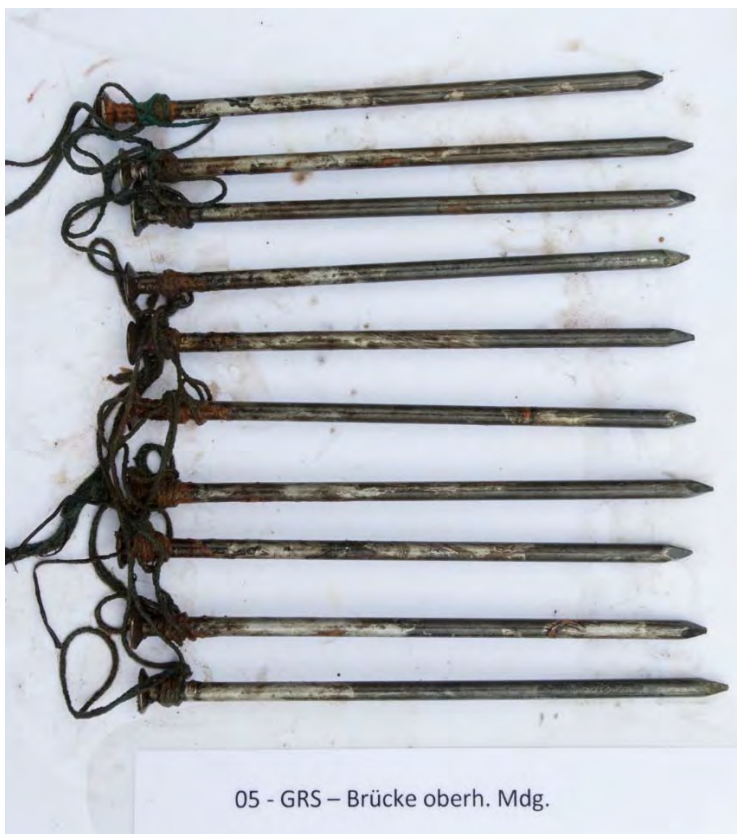
Abb. 5.5.2-4: Probestrecke 5, Große Schmalenau oberhalb der Mündung: Hier ist der „Referenznagel“ nicht von den anderen zu unterscheiden, was auf eine schlechte Sauerstoff-Versorgung selbst an der Oberfläche der Kiesbank hindeutet.

Von den hier vorliegenden Beispielen sind die Nägel der beiden als naturnah eingestuften Probestrecken 8 (Große Schmalenau Donnerscher Weg) und 17 (Fliegenwald) am stärksten verrostet. Etwas weniger Rost und damit stärkere Kolmatierung zeigen die Kiesbänke der Probestrecken 19 (2011 renaturierte Strecke an der Schule Belecke), 21 (2011 renaturierte Strecke am Sägewerk Fisch) und 27 (2012 renaturierte Strecke am ehemaligen NATO-Lager). In den beiden Renaturierungsabschnitten an Probestrecke 2 (Heve oberhalb der Mündung der Großen Schmalenau) und 5 (Große Schmalenau in Neuhaus), aus Jahren 2013/14 bzw. 2011/12, sowie in der naturnahen Probestrecke 4 (Heve Wildwiese) zeigen die Nägel nur im obersten Viertel geringe Rostspuren, und selbst die „Referenznägel“ in den Strecken 2 und 5, die nicht im Kies steckten, sondern unter Steinen in der Strömung lagen, sind überwiegend blank.

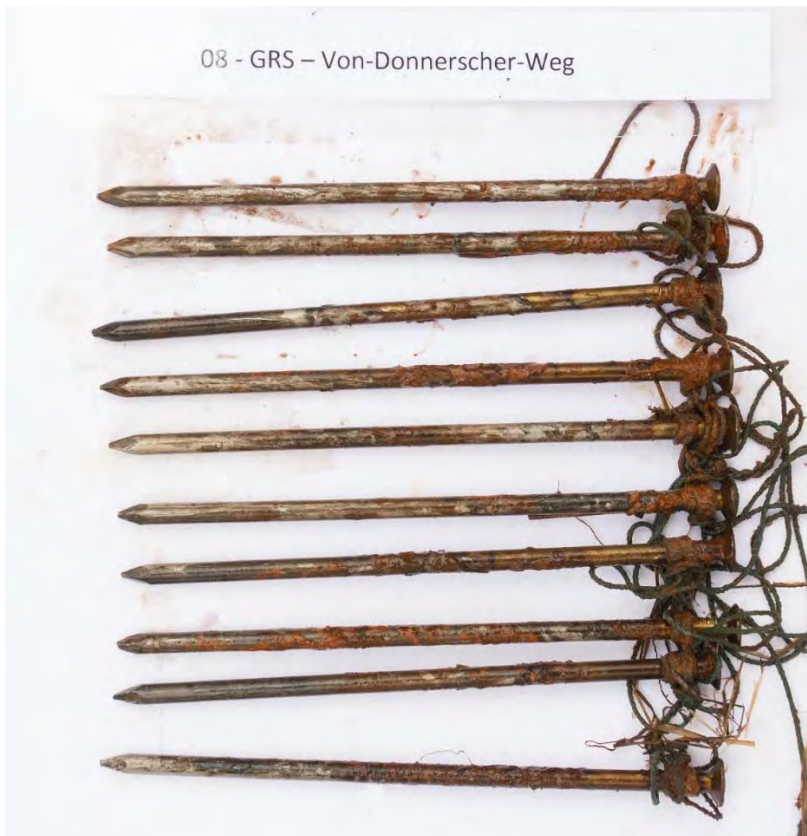
Abb. 5.5.2-5: Probestrecke 8, Große Schmalenau am Donnerschen Weg: Der unterste Nagel ist die „Referenz“. Er zeigt deutlichen Rostansatz, aber auch die anderen Nägel sind erheblich verrostet.

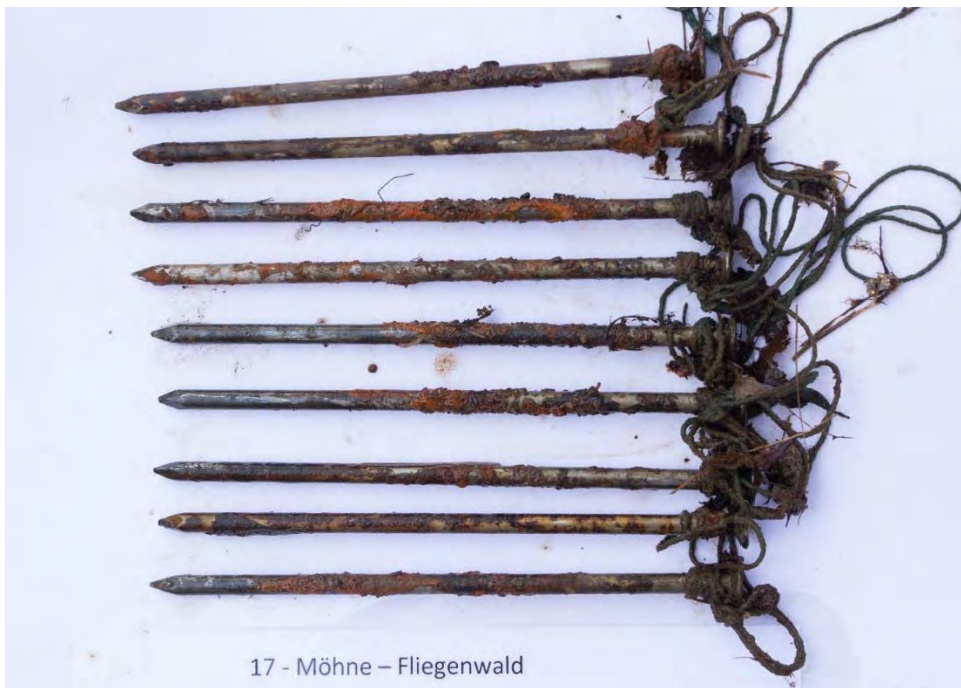
Abb. 5.5.2-6: Probestrecke 17, Möhne Fliegenwald: Ein Nagel fehlt, wahrscheinlich der letzte, nicht in den Kies eingeschlagene „Referenznagel“.

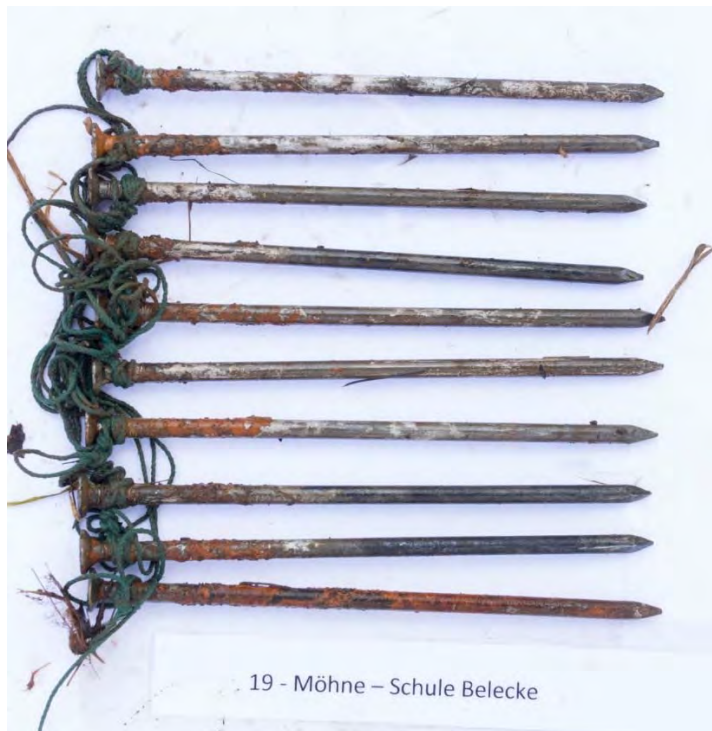
Abb. 5.5.2-7: Probestrecke 19, Möhne Schule Belecke: Der unterste Nagel war nicht in den Kies eingeschlagen und ist daher besonders stark verrostet. Bei den anderen reicht der Rost nur zwei bis drei Zentimeter vom Kopf nach unten; nur die oberen Partien der Kiesbank waren also gut durchströmt.

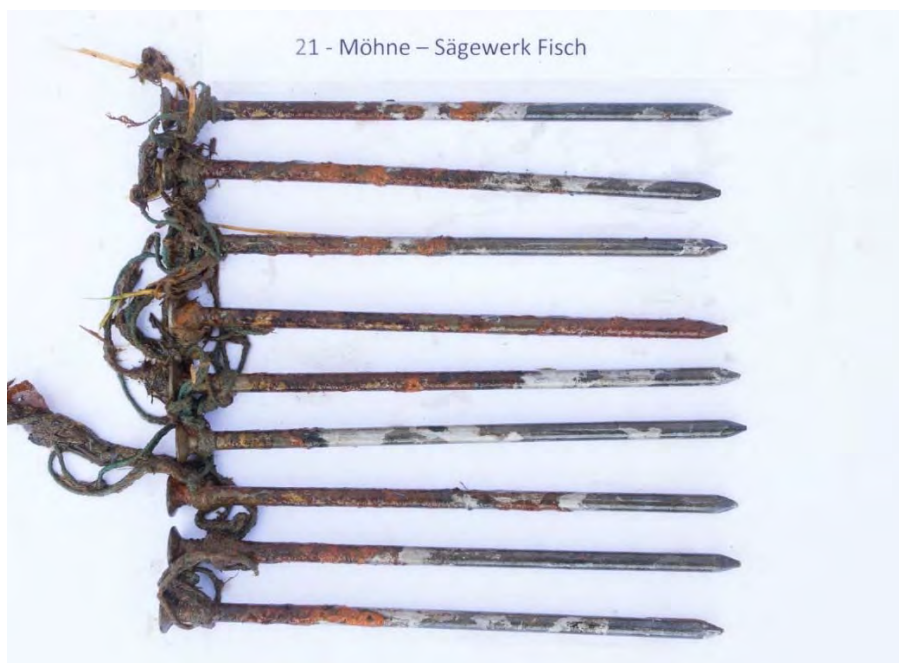
Abb. 5.5.2-8: Probestrecke 21, Möhne Sägewerk Fisch: Ein Nagel fehlt, wahrscheinlich der letzte, nicht in den Kies eingeschlagene „Referenznagel“.

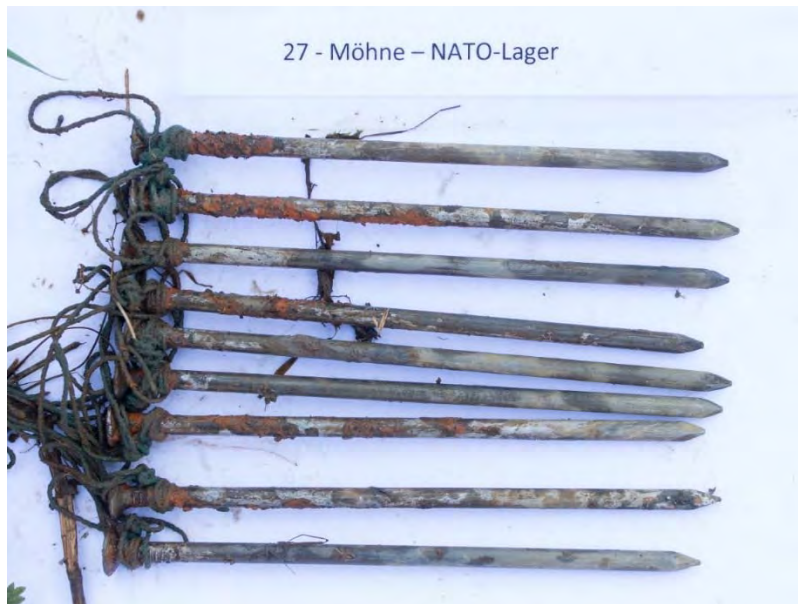
Abb. 5.5.2-9: Probestrecke 27, Möhne NATO-Lager: Ein Nagel fehlt, wahrscheinlich der letzte, nicht in den Kies eingeschlagene „Referenznagel“.

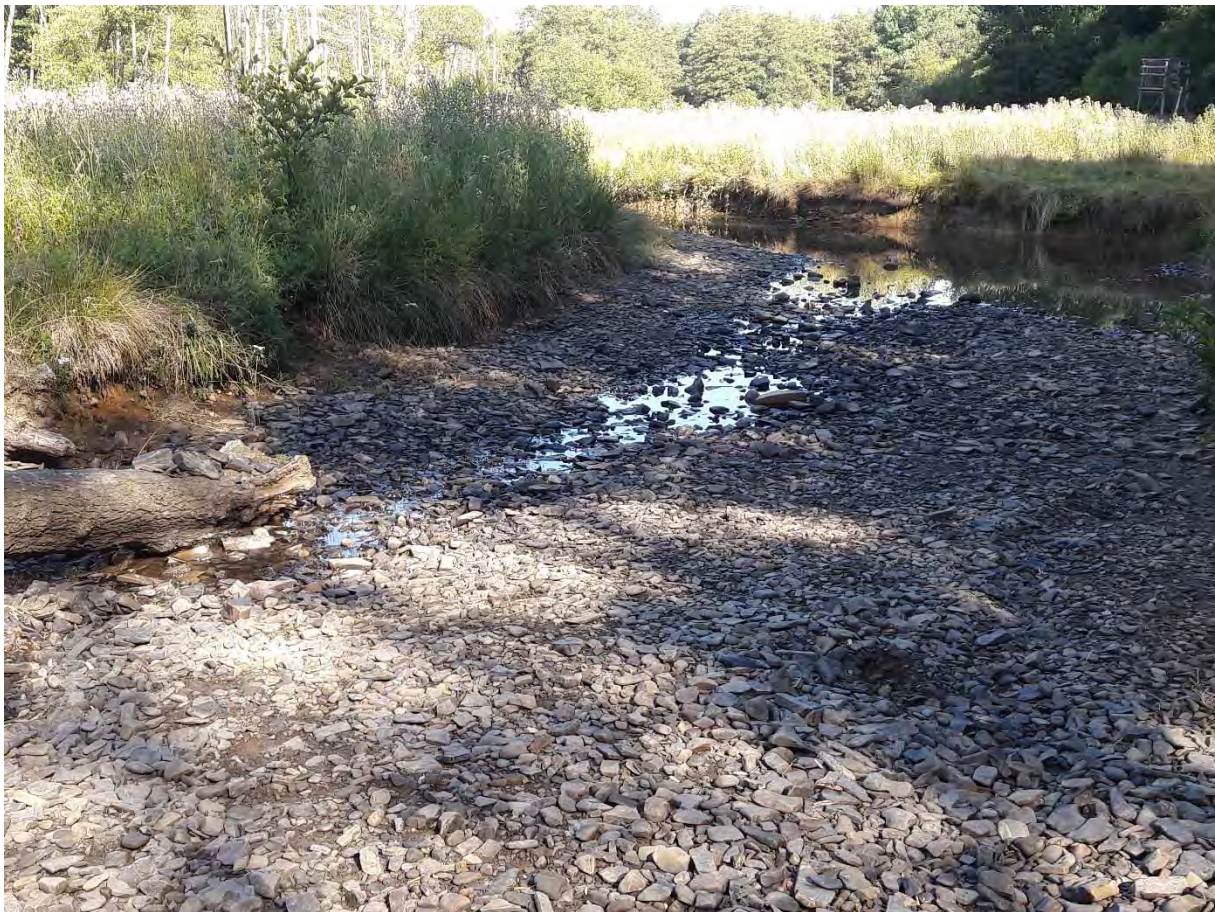
Abb. 5.6.4-1: Fast ausgetrocknete Heve an Probestrecke 2 oberhalb der Mündung der Großen Schmalenau am 27.07.2018; am Befischungstermin am 23.07. hatte der Bach zwar Niedrigwasser, floss aber noch fast auf der gesamten Breite über dem Kies. Das Trockenfallen längerer Abschnitte ereignete sich also in nur wenigen Tagen!

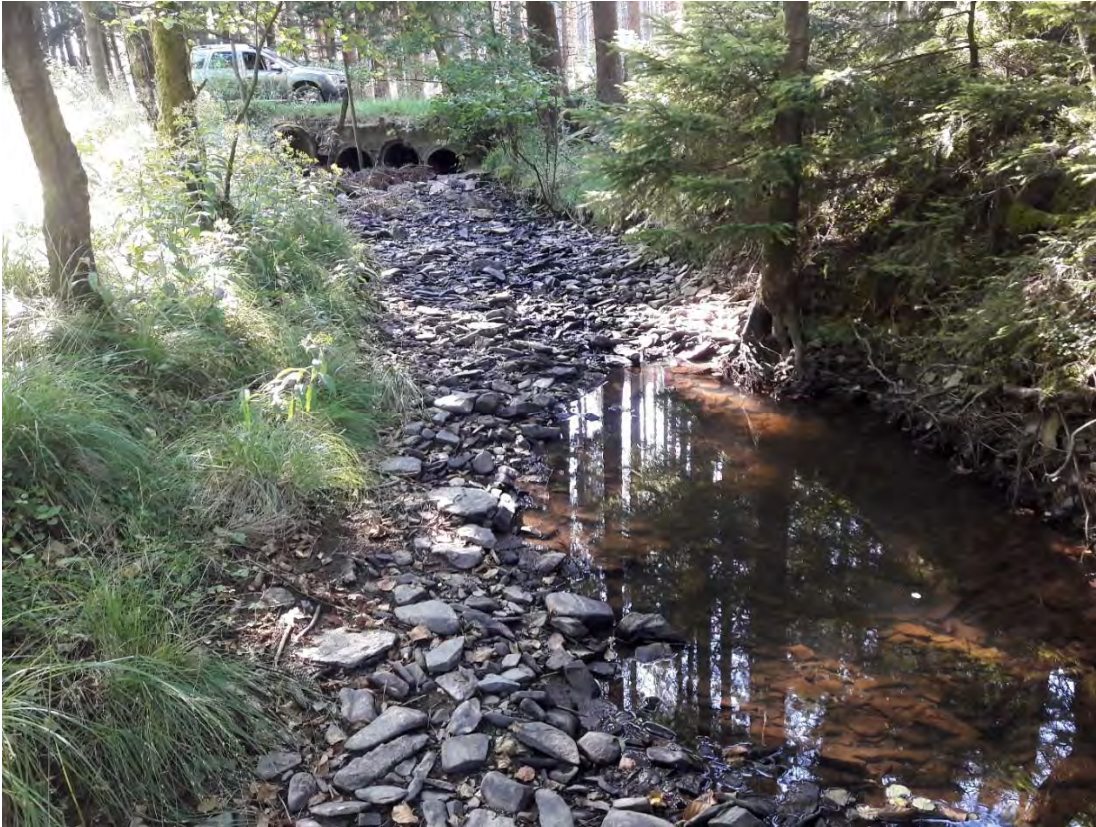
Abb. 5.6.4-2: Die Große Schmalenau am 27.07.2018 an der obersten Probestrecke 8 am „von Donnerschen Weg“: Das Gewässer führt hier paradoxerweise noch mehr Wasser als weiter bachabwärts, aber auf einigen Strecken findet der Abfluss auch hier nur noch durch den Kies statt, so dass Fische in den tieferen Kolken gefangen sind.
