Fallbeispiel Lippe: zur Bedeutung kleiner seitlicher Einzugsgebiete für die Wasserversorgung der Flussaue

von Joachim Drüke

Biologische Station Soest

Wümmetag 2025

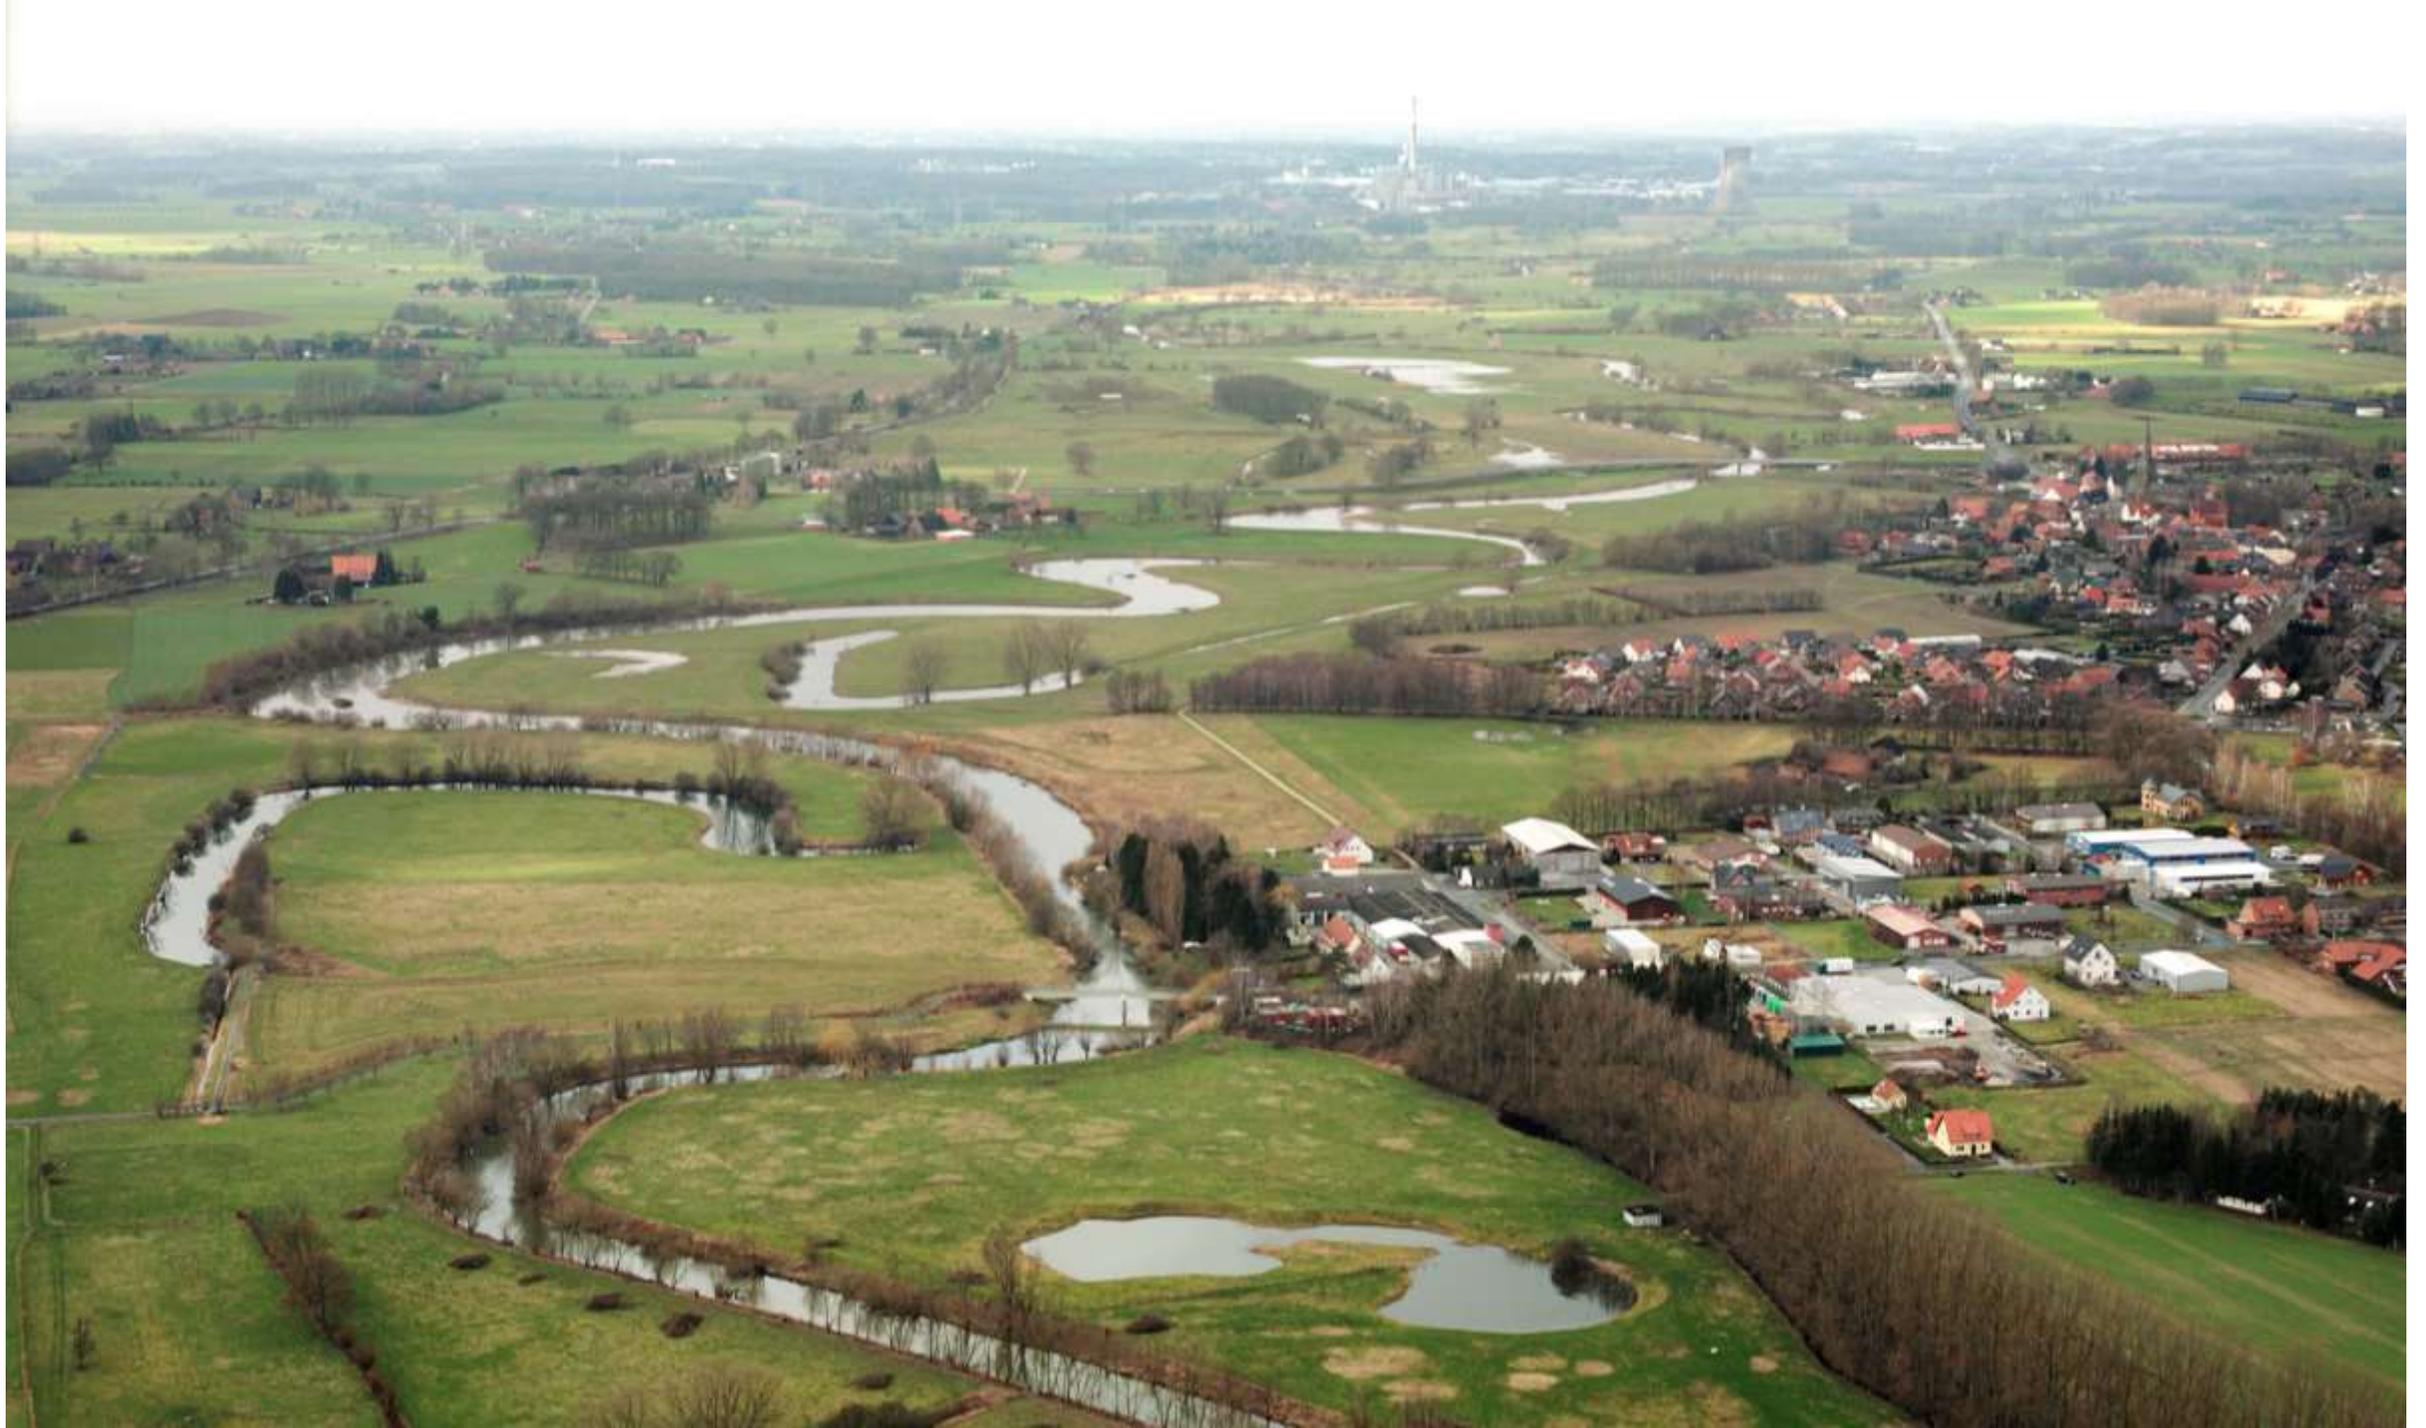
Lippeaue: HQ₁₀₀

35 km Lippeaue, 48 km Lippe

MQ = 18 bis 24 m³/s , MNQ = 7 bis 10 m³/s, EZG = 1.424 bis 1.923 km²

Breite der Aue: 220 bis 1.200 m

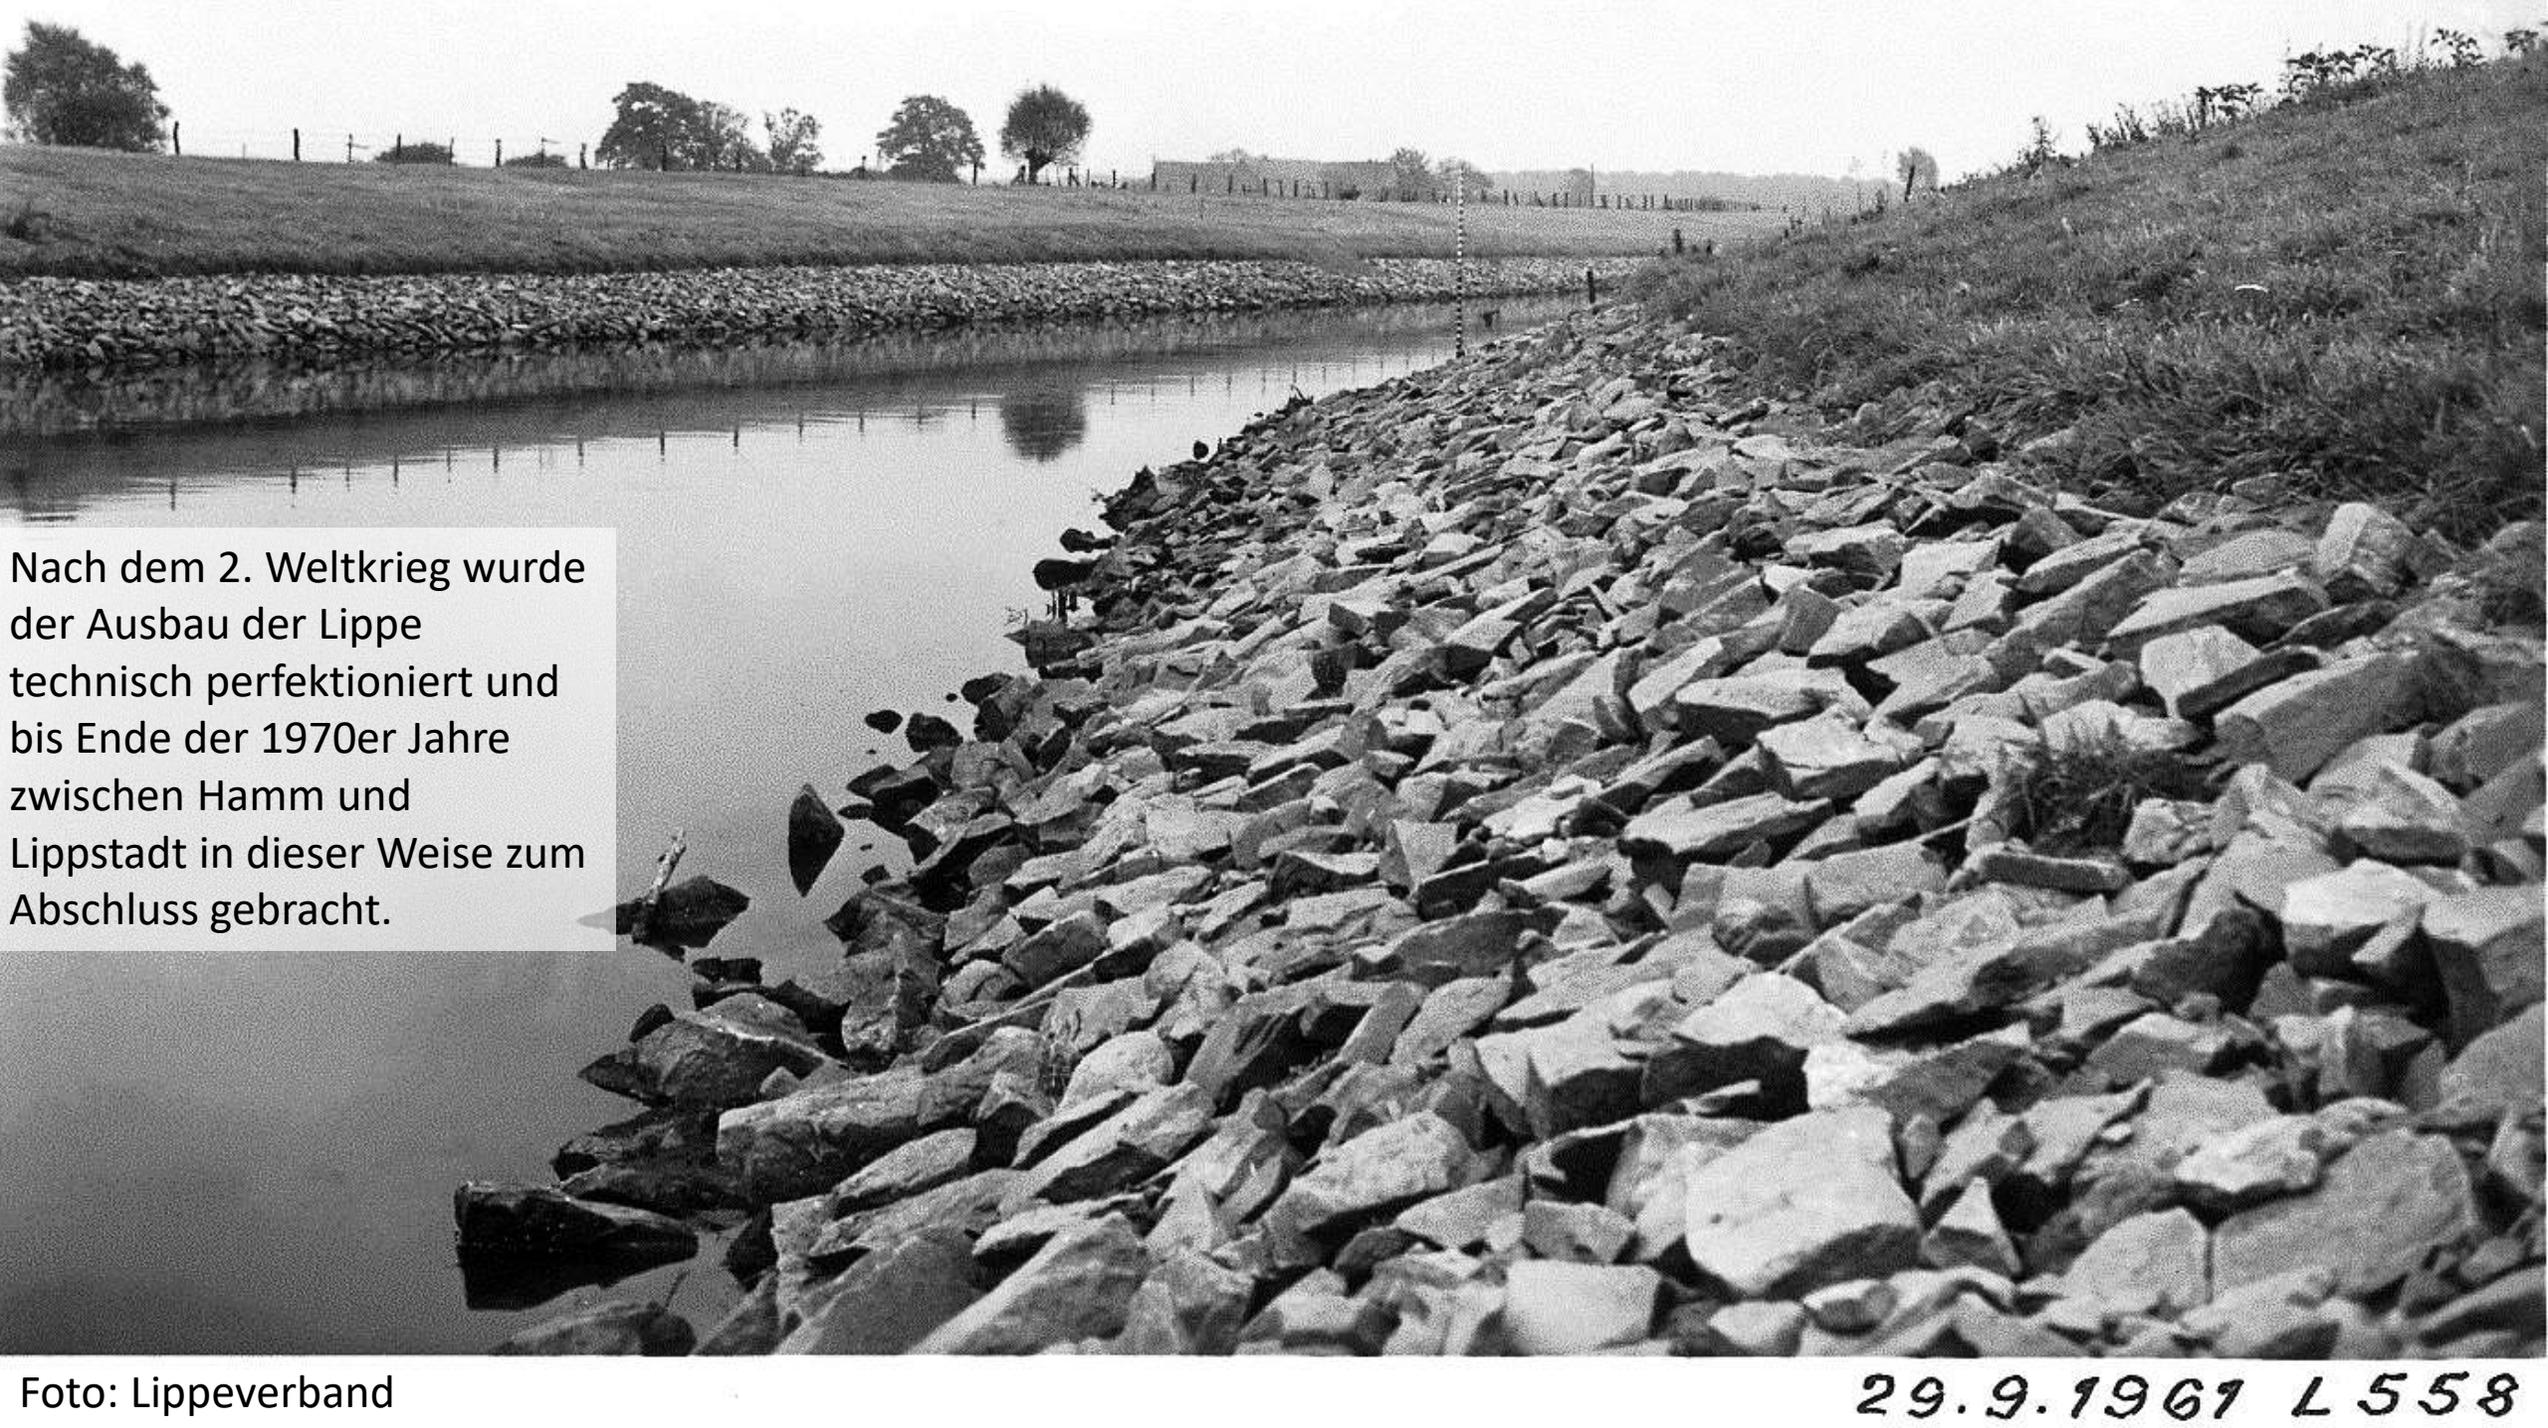
A black and white photograph showing a wide river with a prominent stone-lined bank on the right side. The stones are large and angular, creating a textured surface. In the background, there is a grassy field with a fence line and several trees. A small building is visible in the distance. The sky is overcast.

Nach dem 2. Weltkrieg wurde der Ausbau der Lippe technisch perfektioniert und bis Ende der 1970er Jahre zwischen Hamm und Lippstadt in dieser Weise zum Abschluss gebracht.

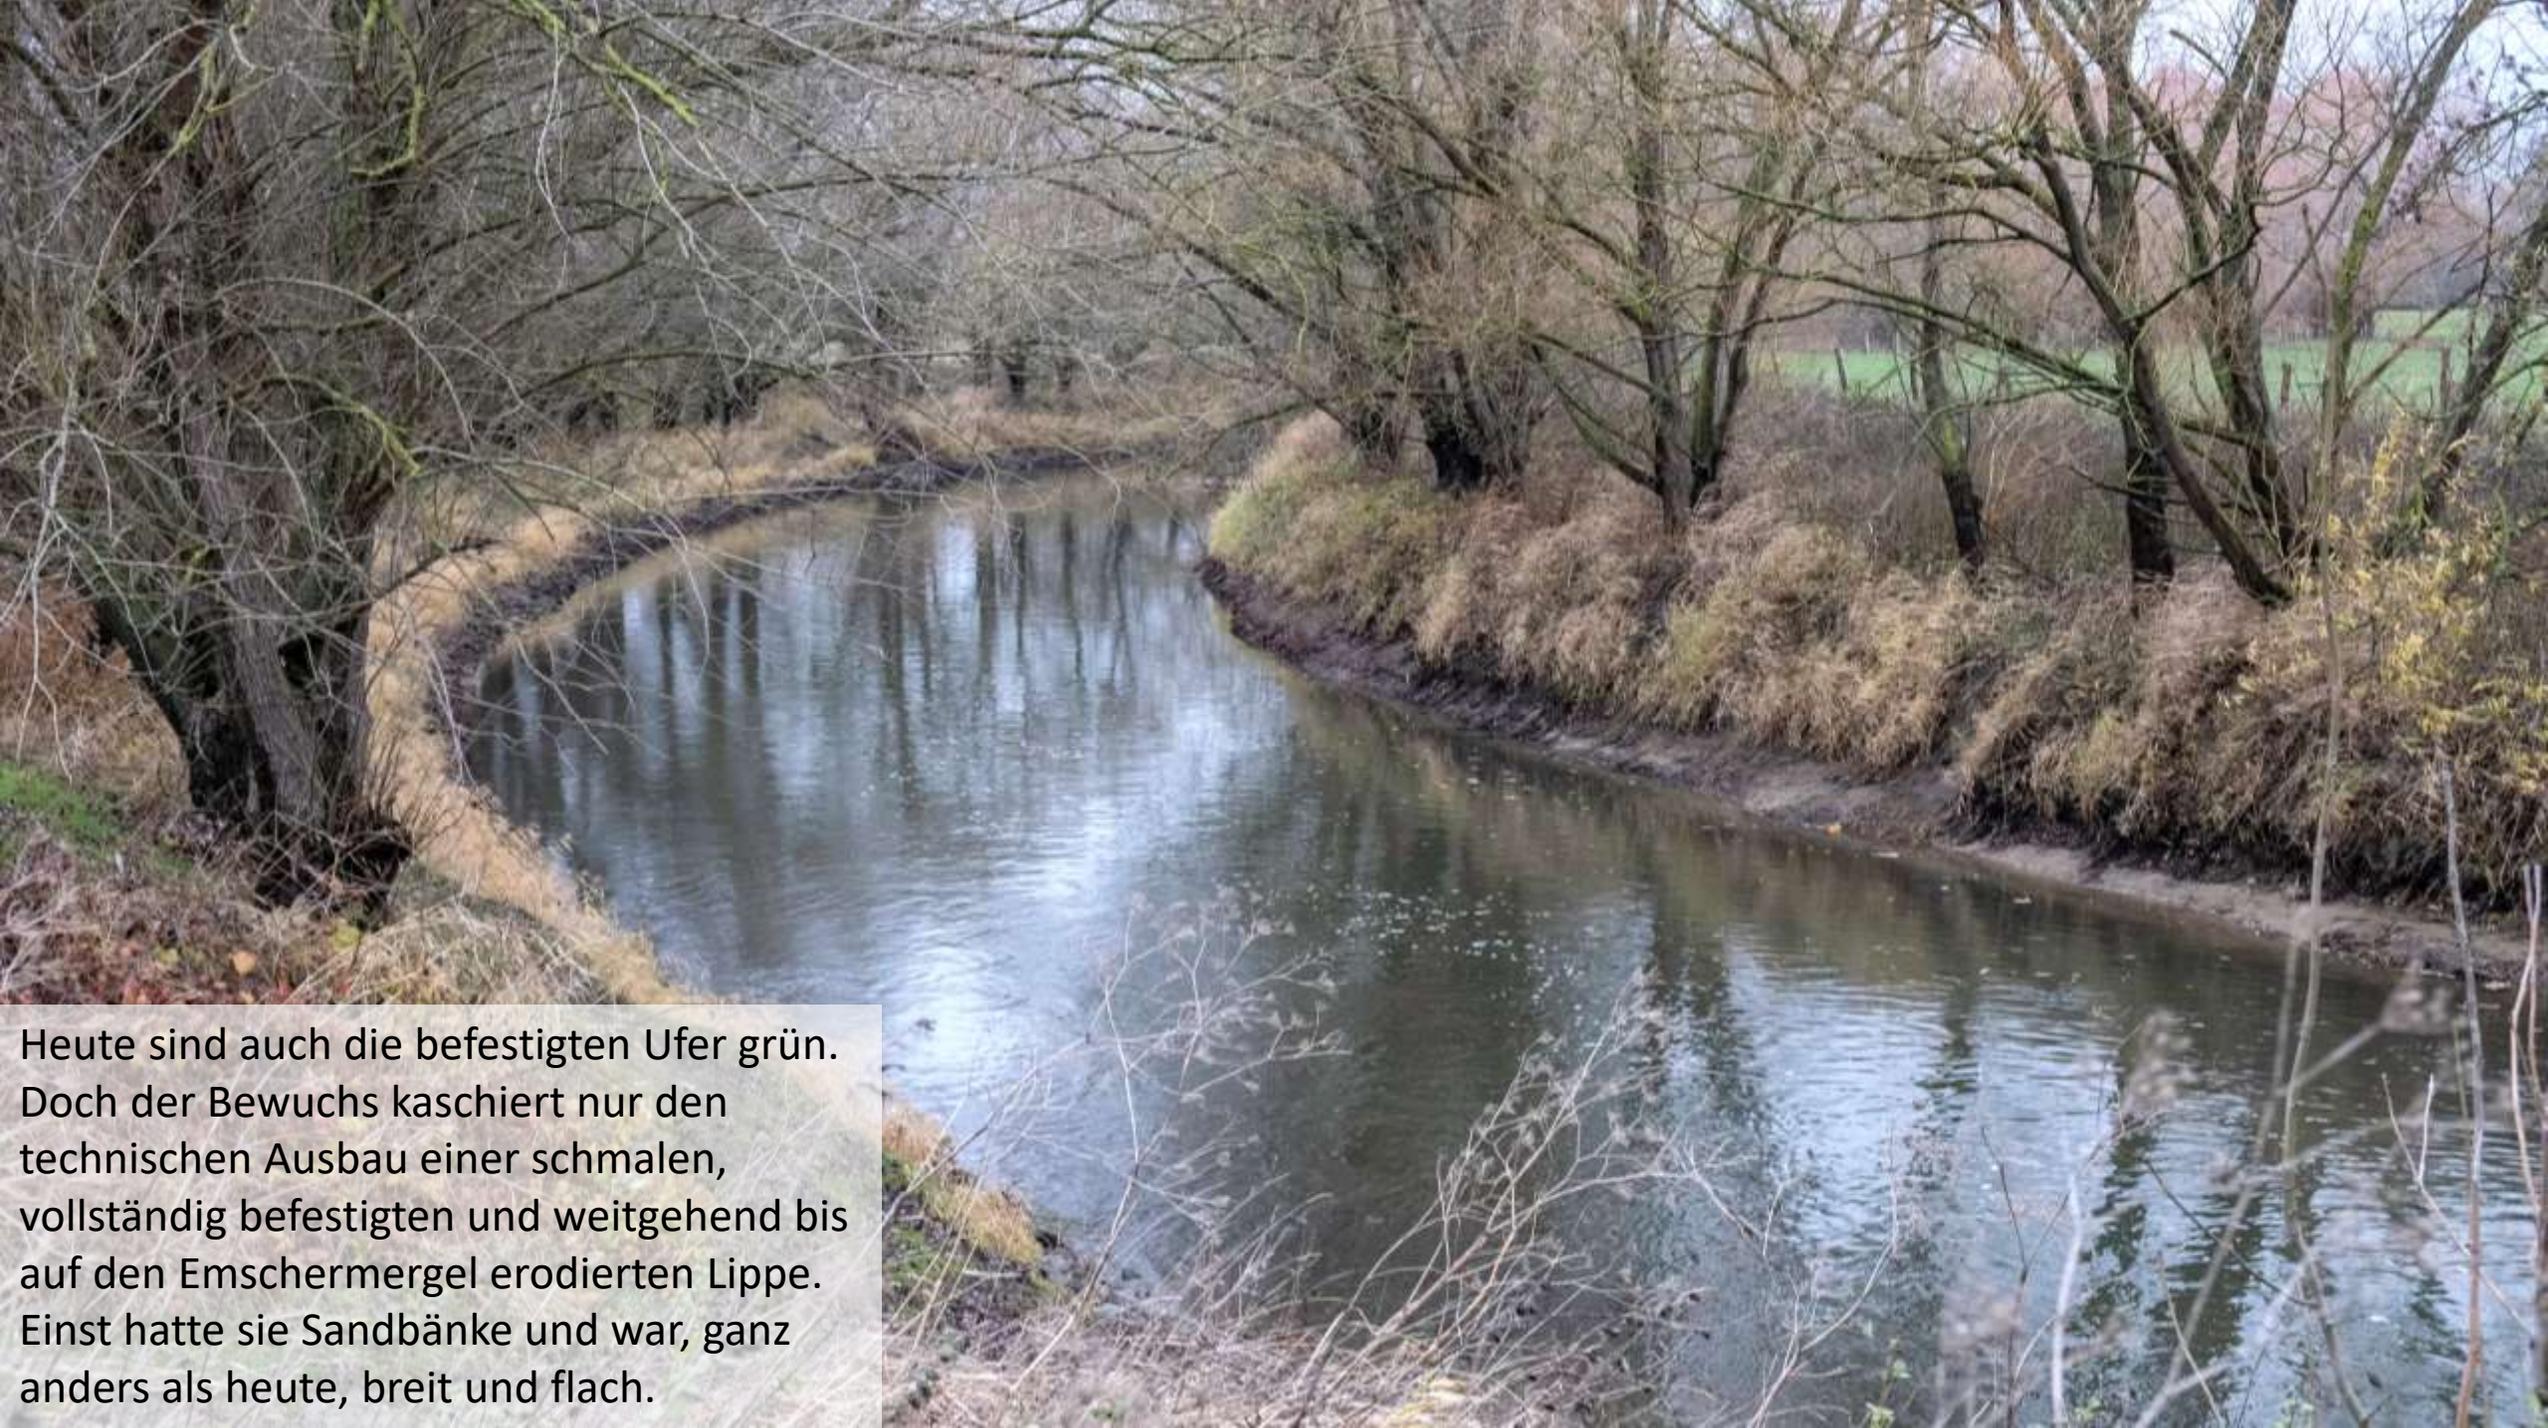
Heute sind auch die befestigten Ufer grün. Doch der Bewuchs kaschiert nur den technischen Ausbau einer schmalen, vollständig befestigten und weitgehend bis auf den Emschermergel erodierten Lippe. Einst hatte sie Sandbänke und war, ganz anders als heute, breit und flach.

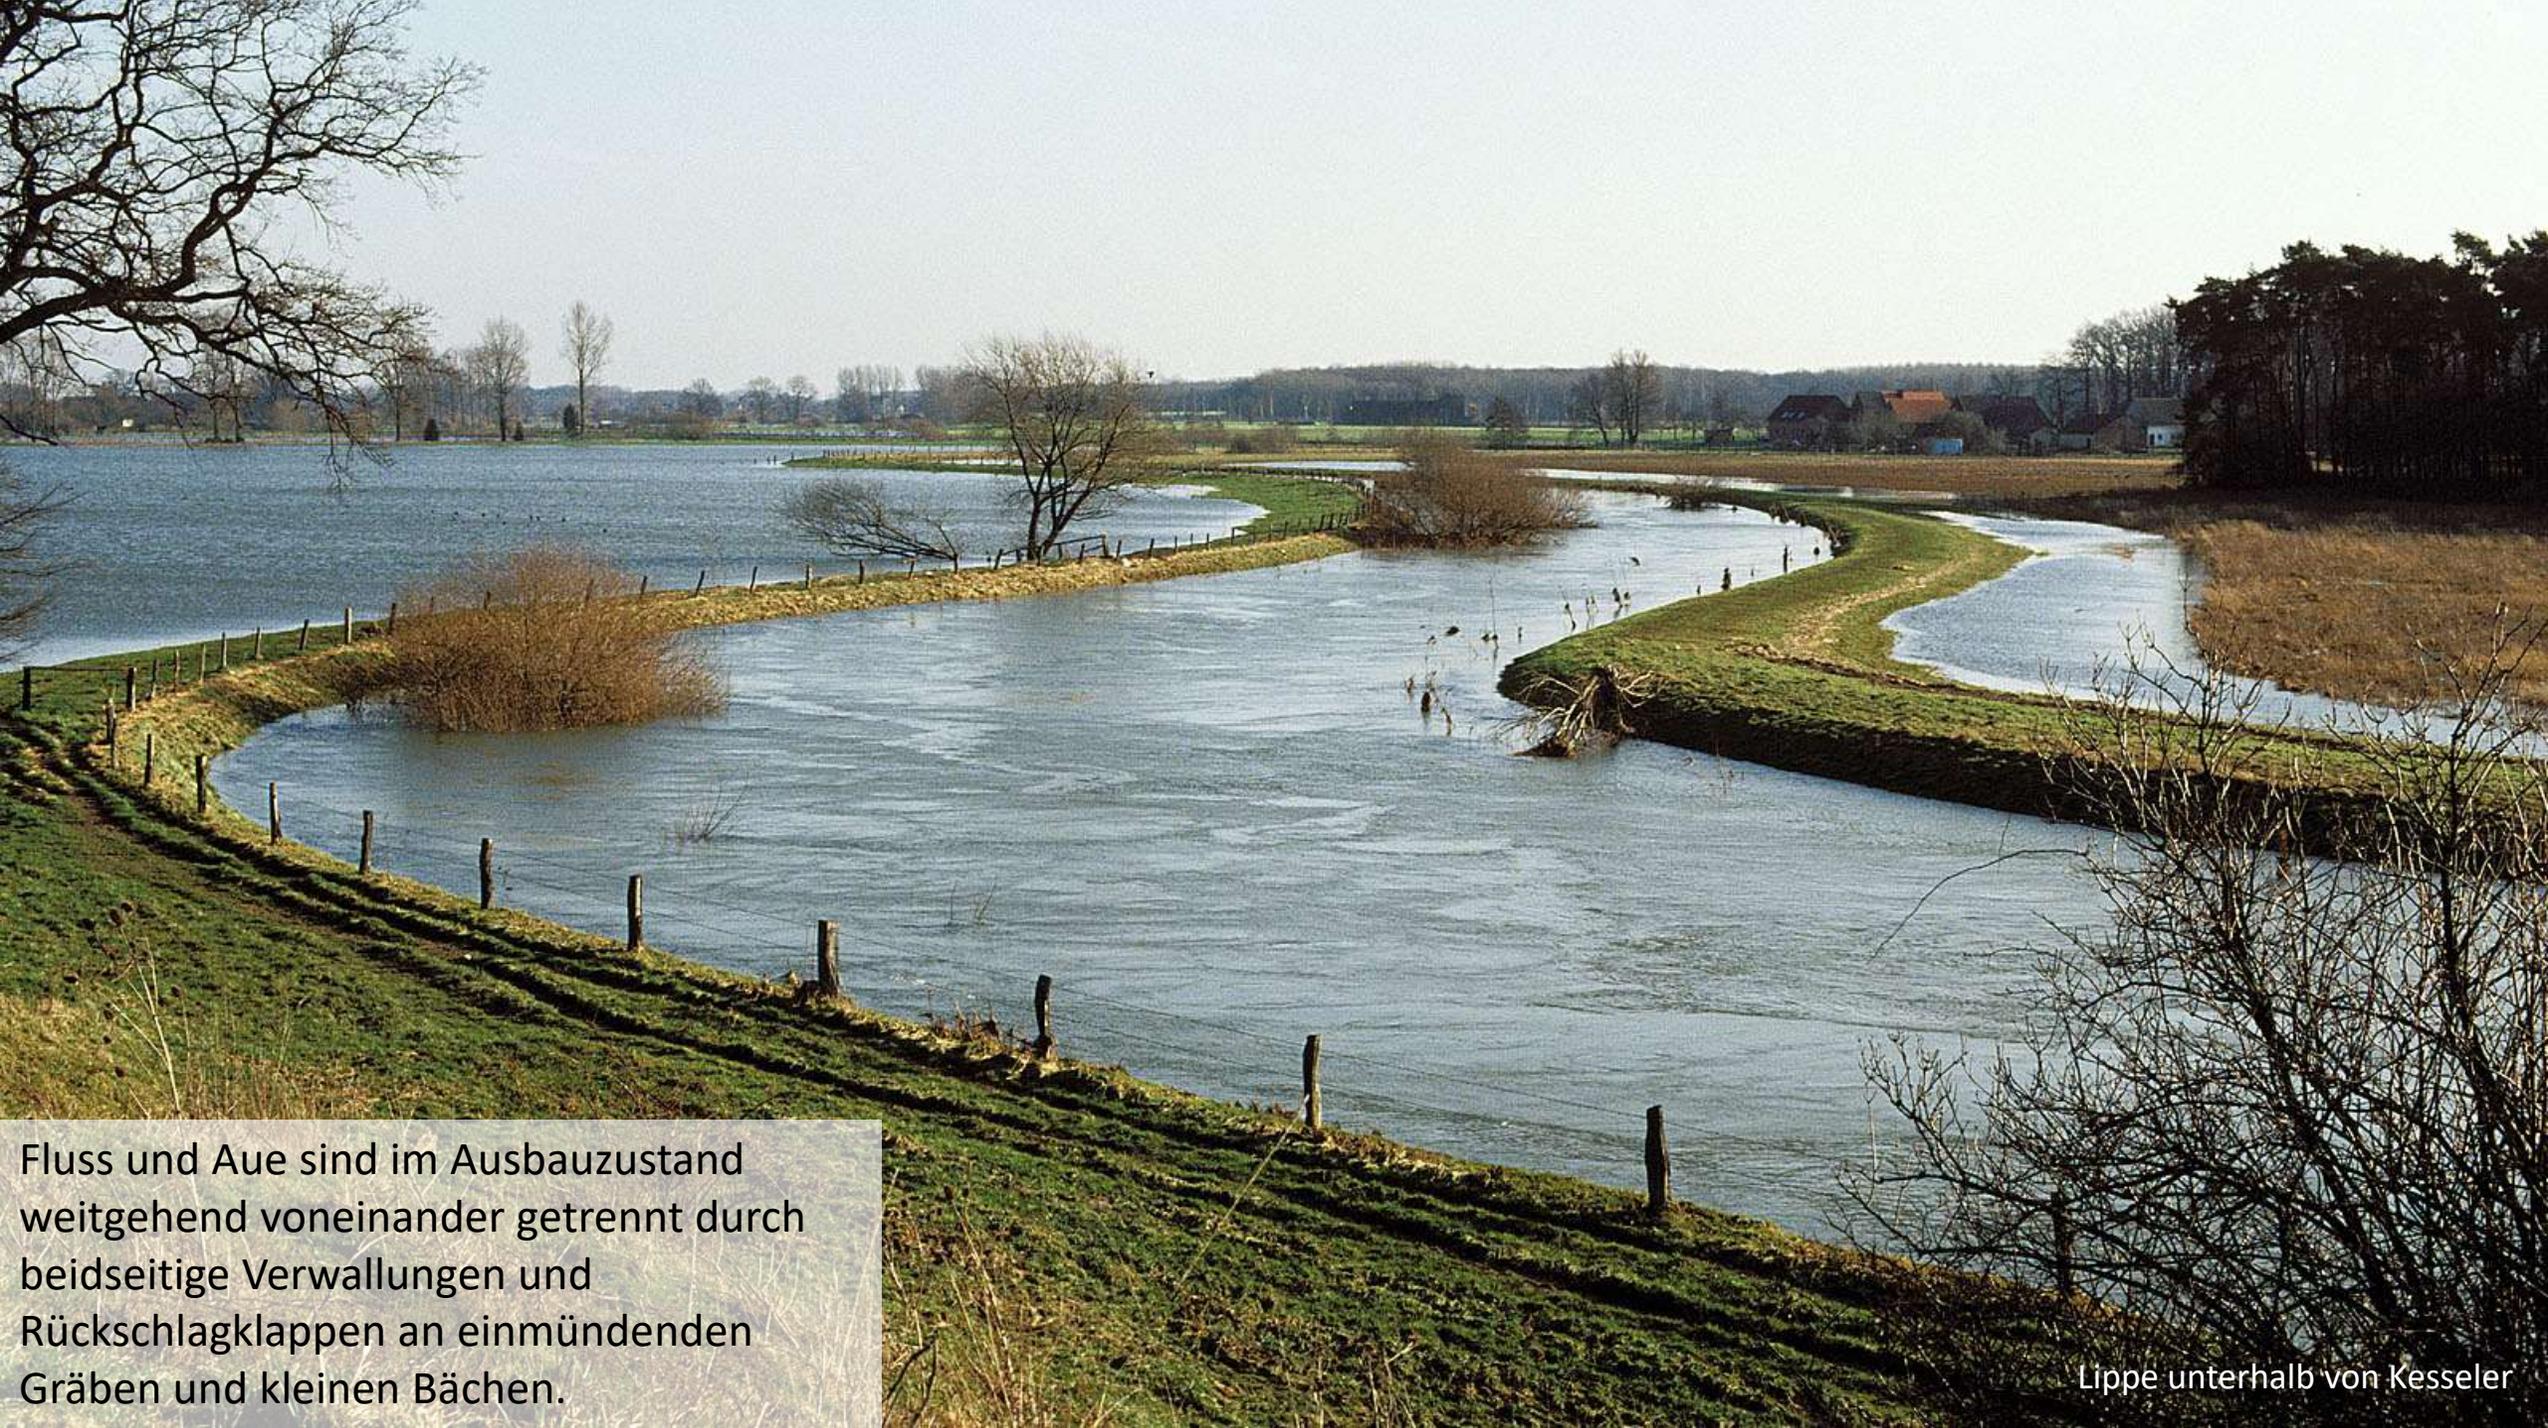
Lippe unterhalb von Kessler

Fluss und Aue sind im Ausbauzustand weitgehend voneinander getrennt durch beidseitige Verwallungen und Rückschlagklappen an einmündenden Gräben und kleinen Bächen.

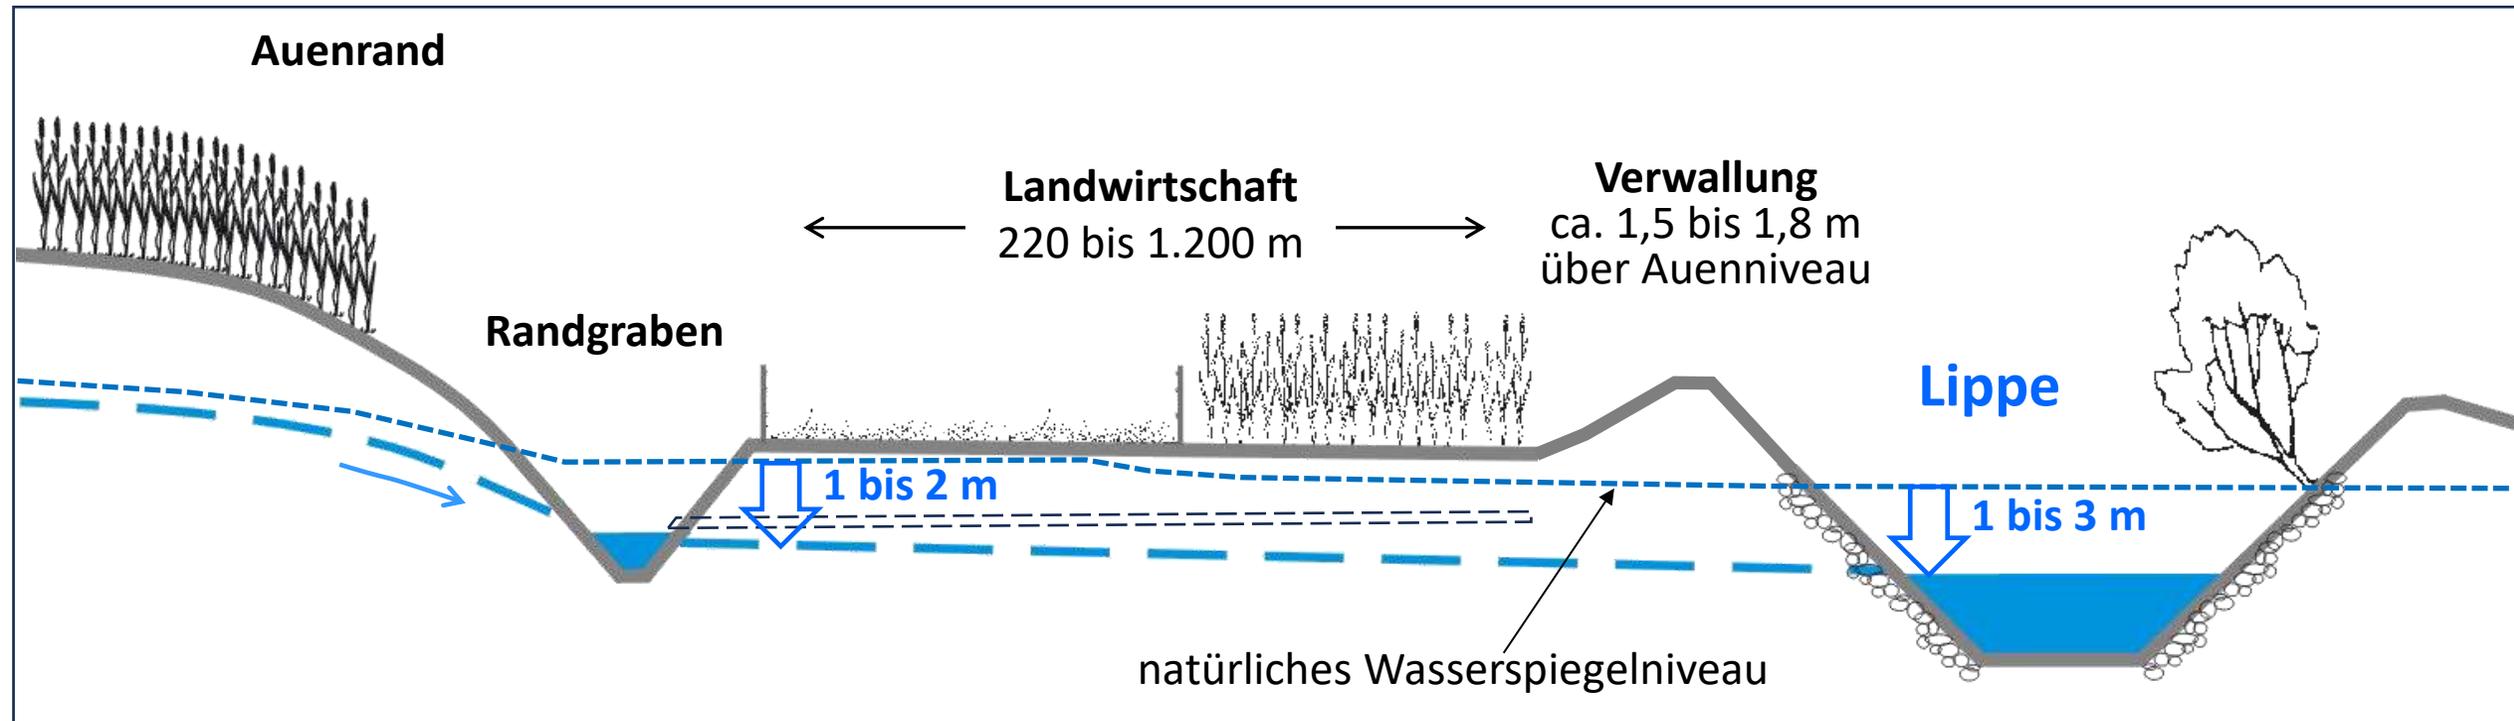
Dieses Querprofil skizziert den Ausbauzustand.

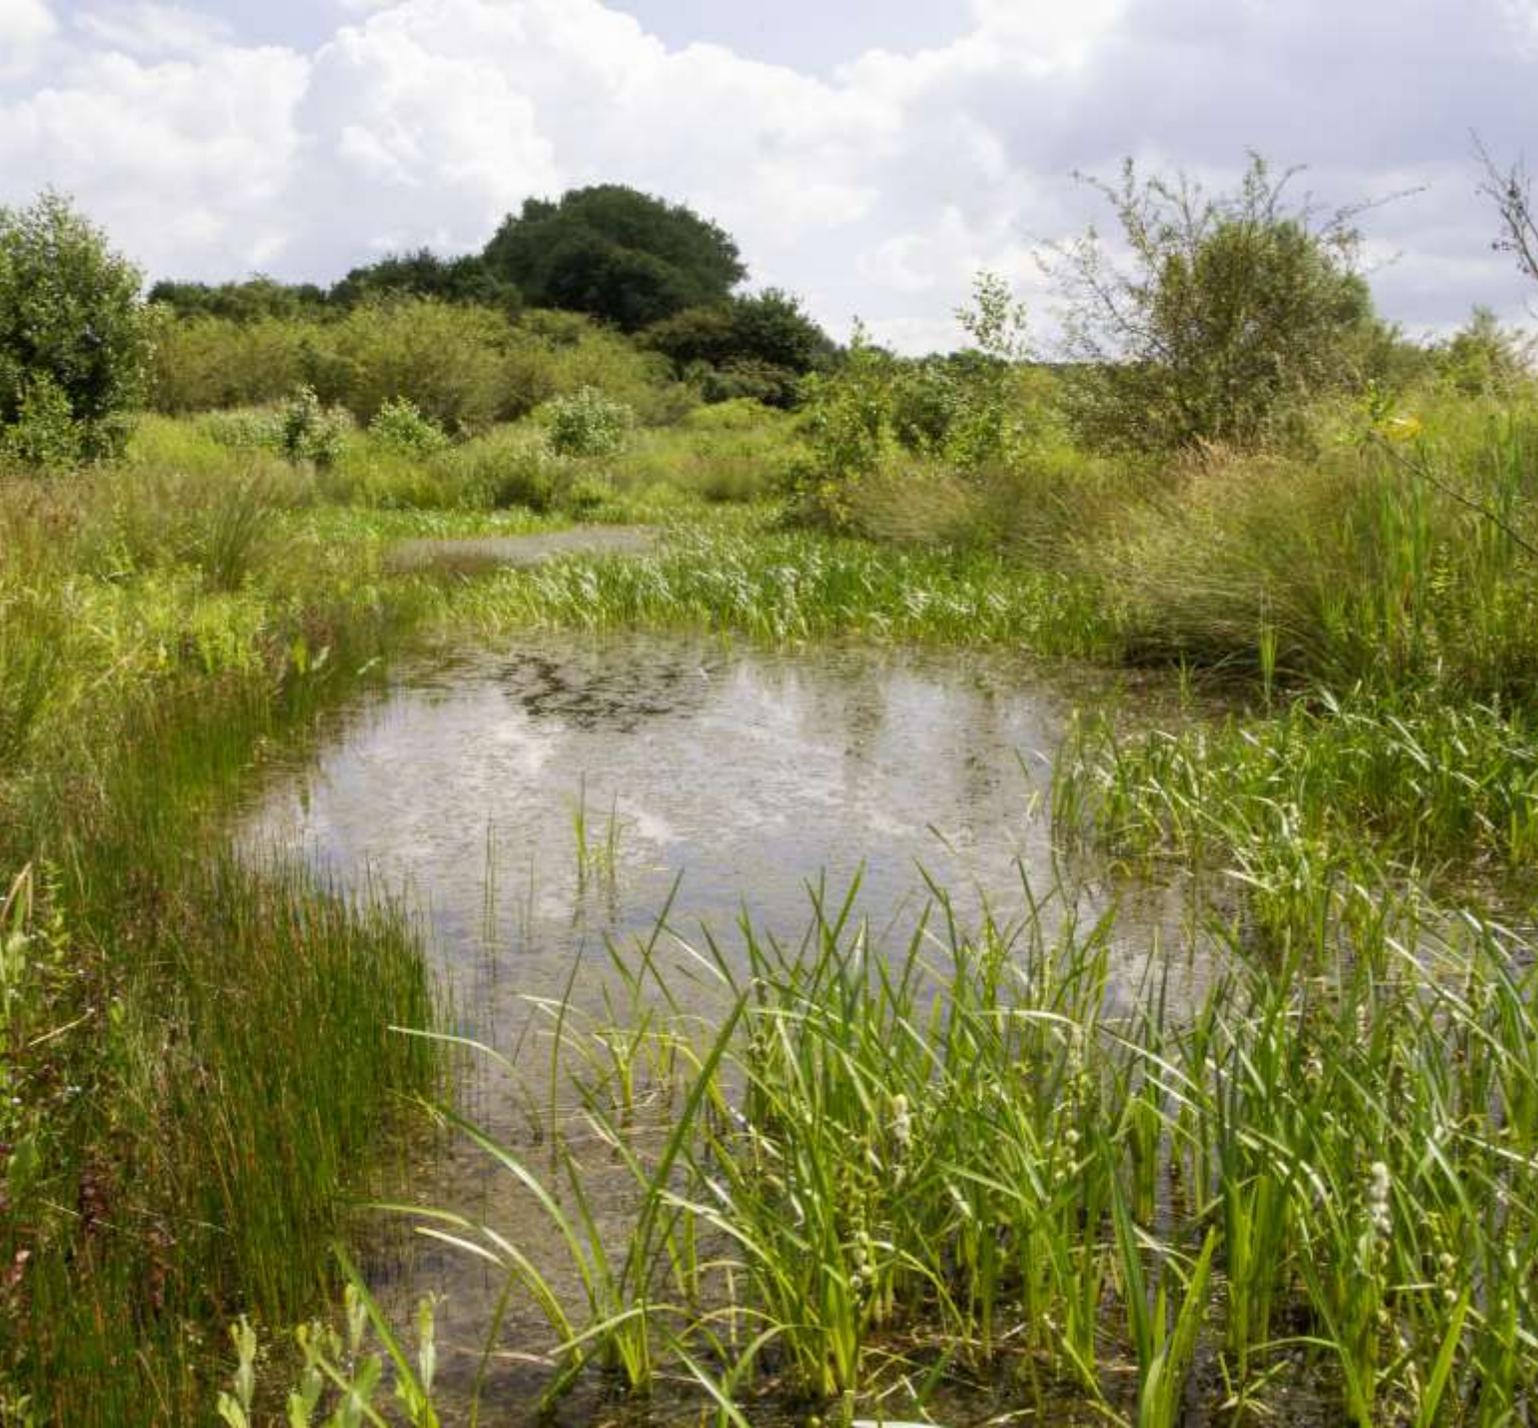
1.200 ha öffentliche Flächen

FFH- und Vogelschutzgebiet, Naturschutzgebiet

grün: **öffentliche Flächen** im Naturschutzgebiet

gelb: **private Flächen** im Naturschutzgebiet

Stand: 2025

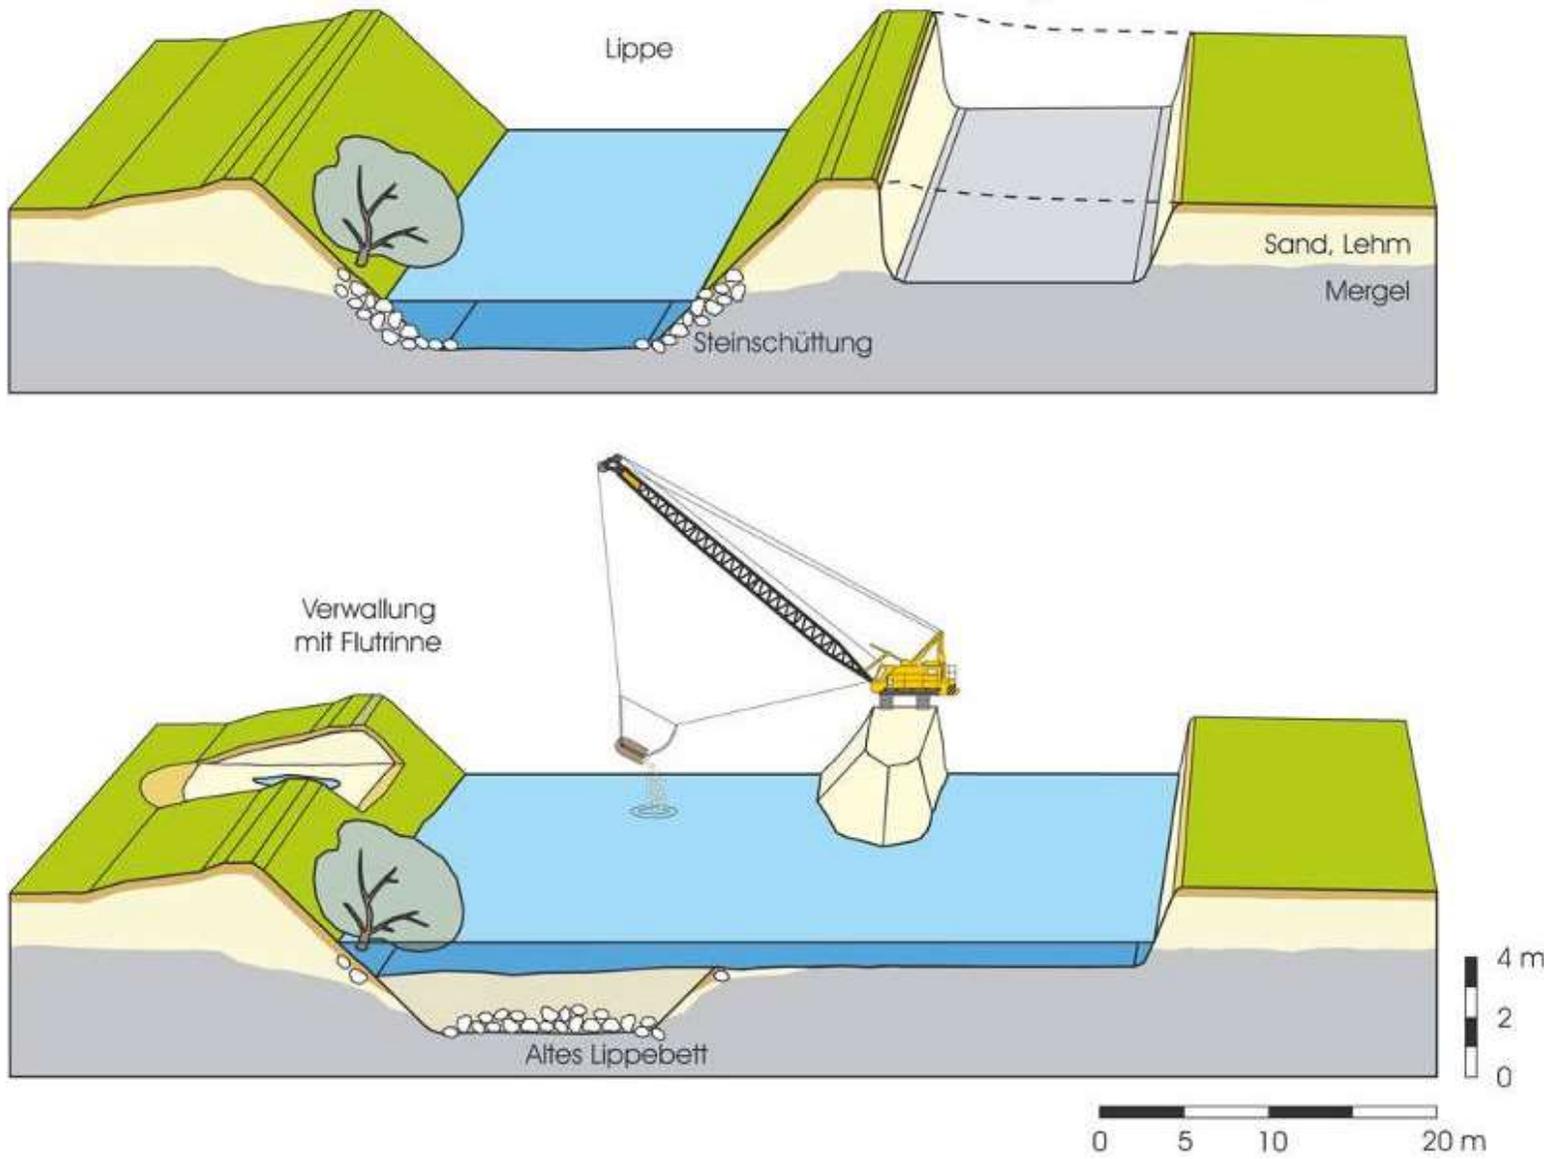
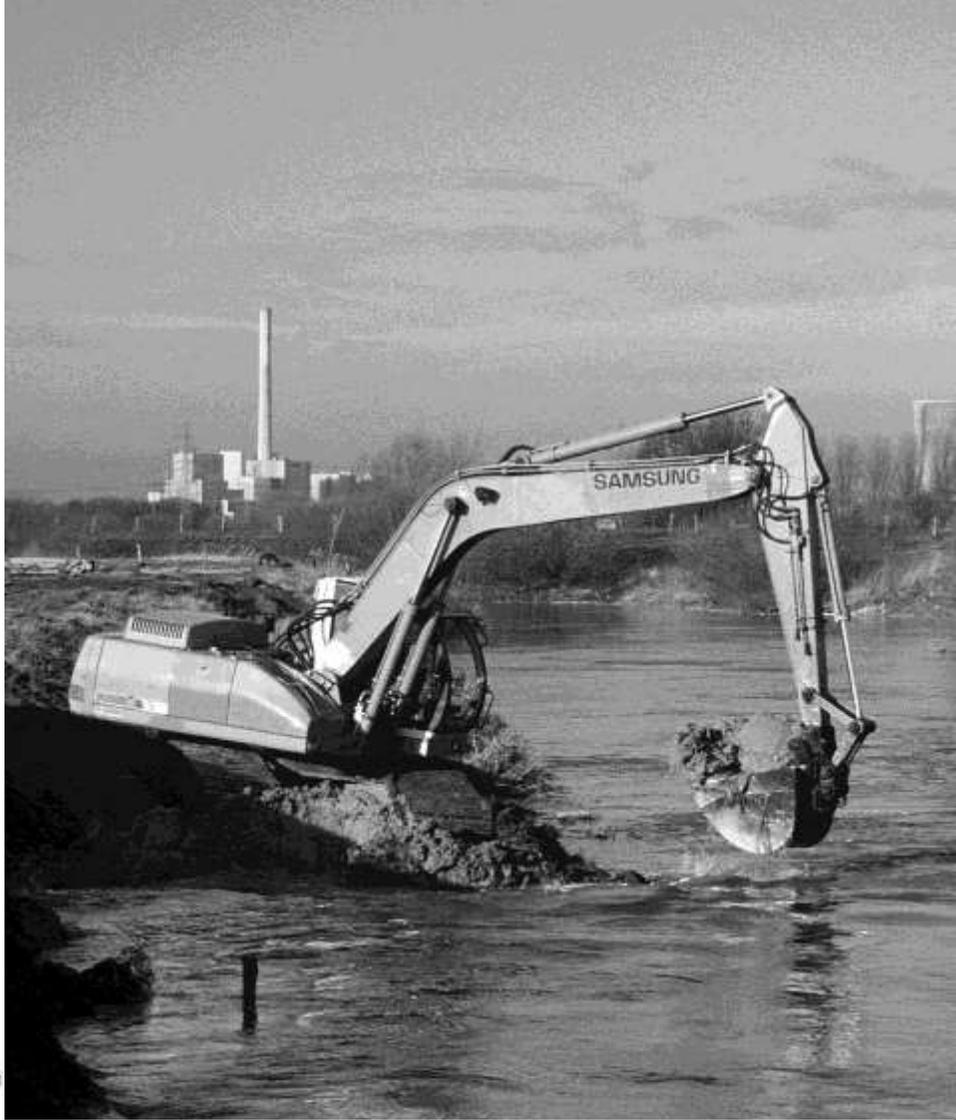
Prinzip der Renaturierung der Lippe in der Klostermersch

am Fluss durch die Bezirksregierung Arnsberg:

- Schlitzten bzw. Beseitigen der flussbegleitenden, künstlichen Verwallung
- Aufhöhen der erodierten Sohle soweit möglich
