Fallbeispiel Lippe: zur Bedeutung kleiner seitlicher Einzugsgebiete für die Wasserversorgung der Flussaue

von Joachim Drüke

Biologische Station Soest

Wümmetag 2025

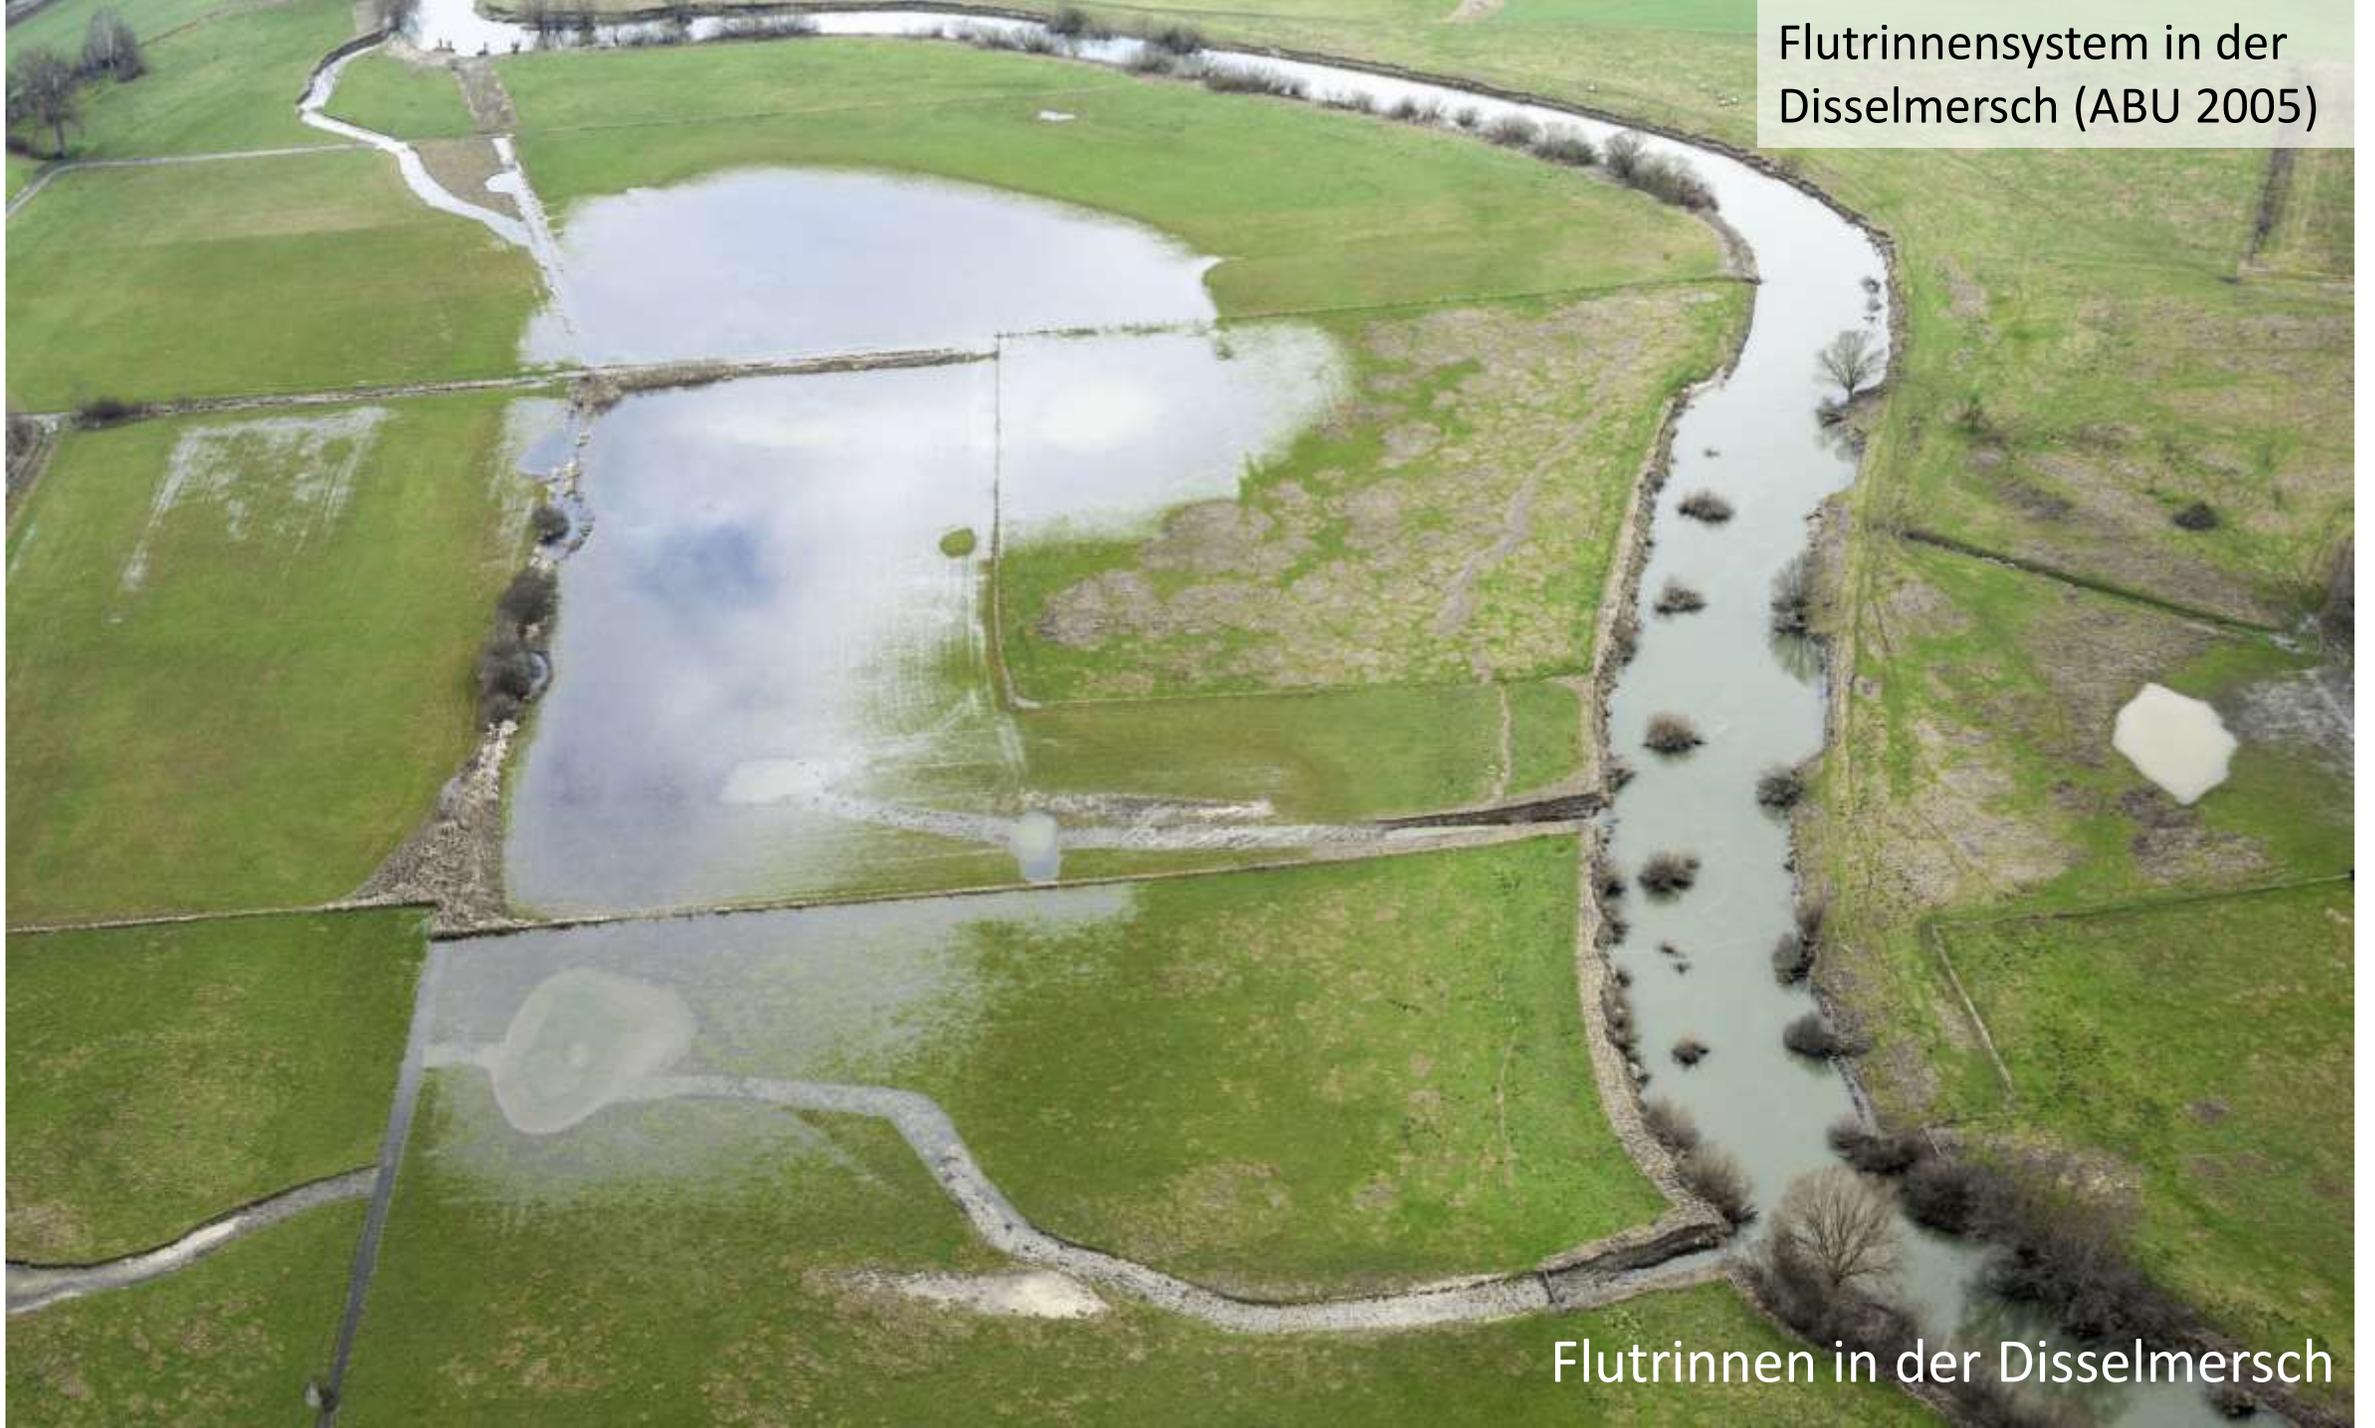
Flutrinnensystem in der
Disselmersch (ABU 2005)

Flutrinne in der Disselmersch

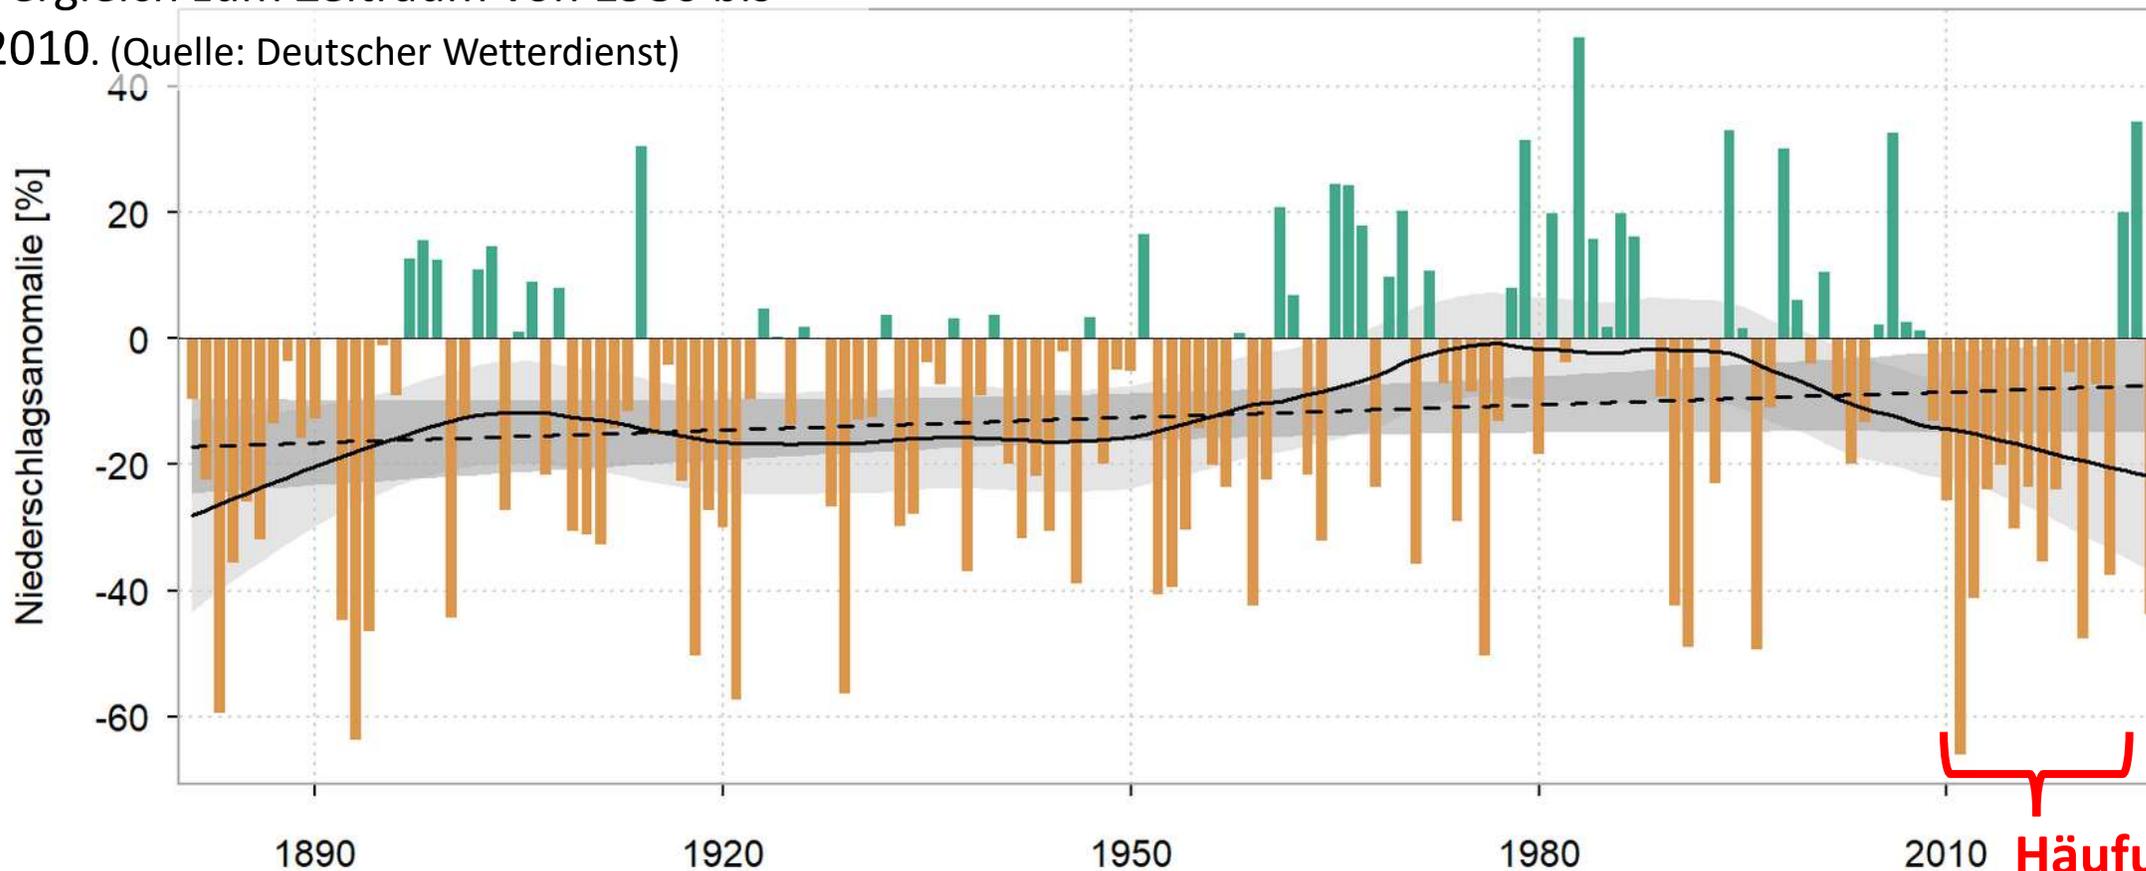
Nordrhein-Westfalen Frühling
1881 – 2025
Referenzzeitraum 1961 – 1990

auffällige Häufung trockener Frühjahre
in den vergangenen 15 Jahren im
Vergleich zum Zeitraum von 1980 bis
2010. (Quelle: Deutscher Wetterdienst)

**Häufung trockener
Frühjahre seit 2010**

- vieljähriger Mittelwert (1961 – 1990): 204,9 mm
- - linearer Trend (1881 – 2025): +19,8 ± 15,3 mm †
- LOESS Trendlinie (2025 - (1881 – 1910)): -12 ± 31,1 mm †
- 95 %-Konfidenzintervall
- * signifikant † nicht signifikant

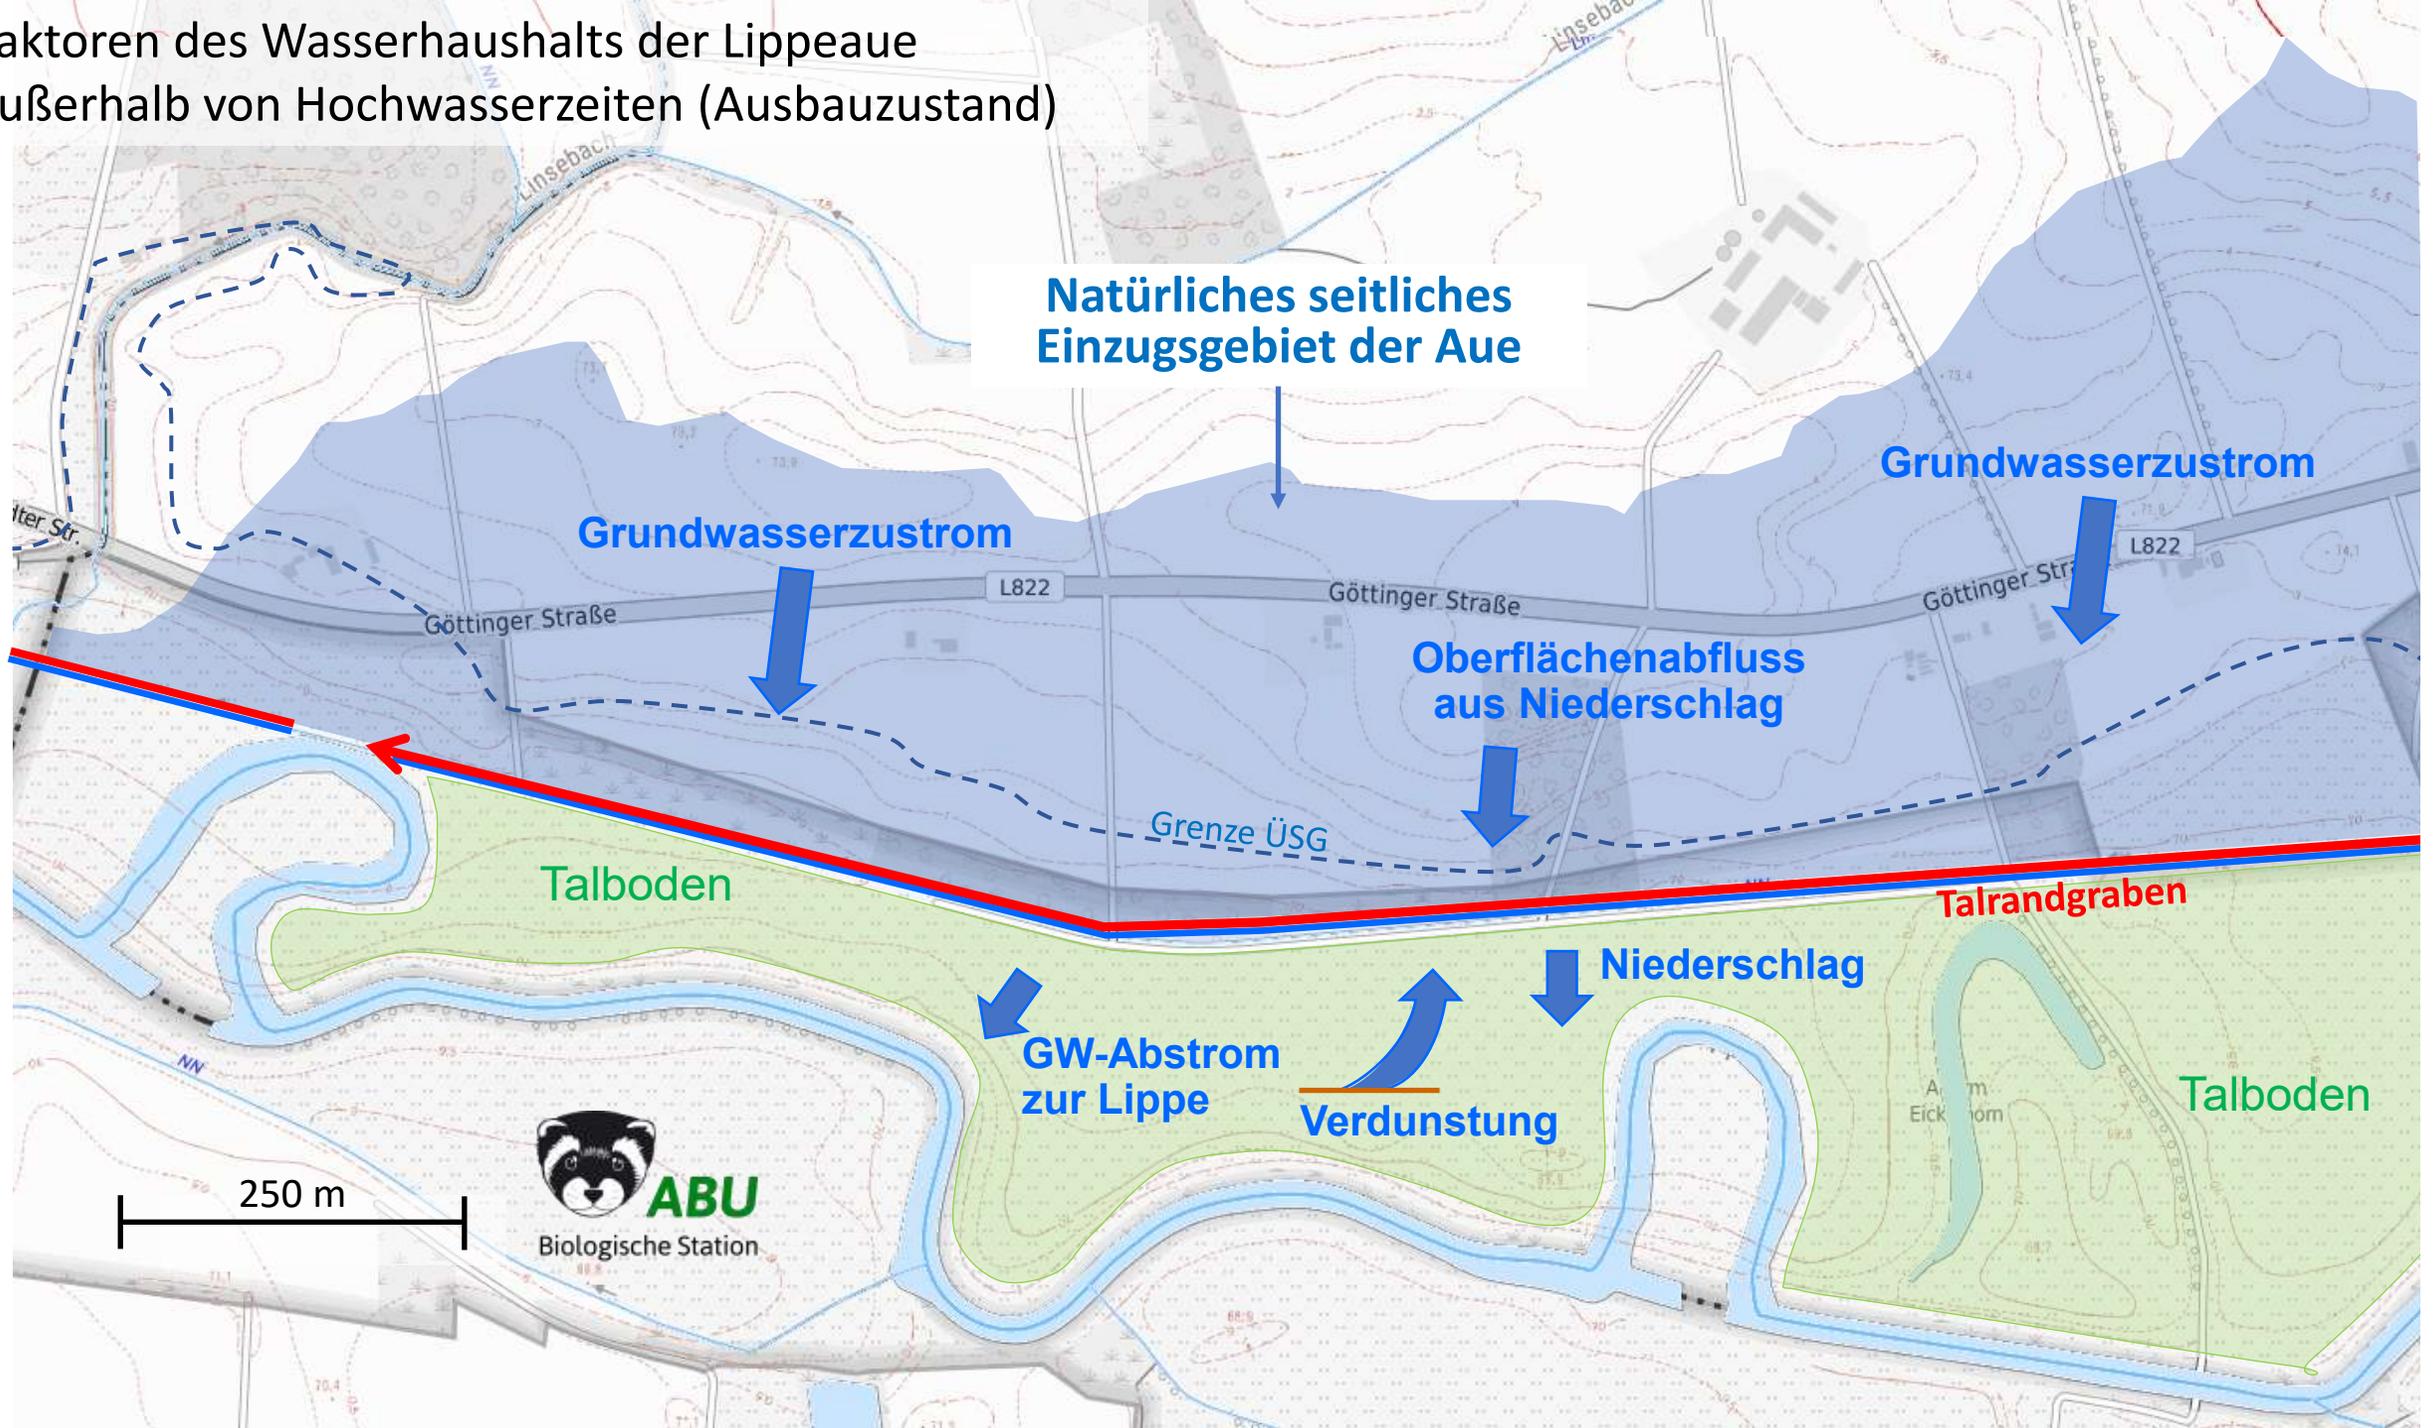
Faktoren des Wasserhaushalts der Lippeaue außerhalb von Hochwasserzeiten (Ausbauzustand)

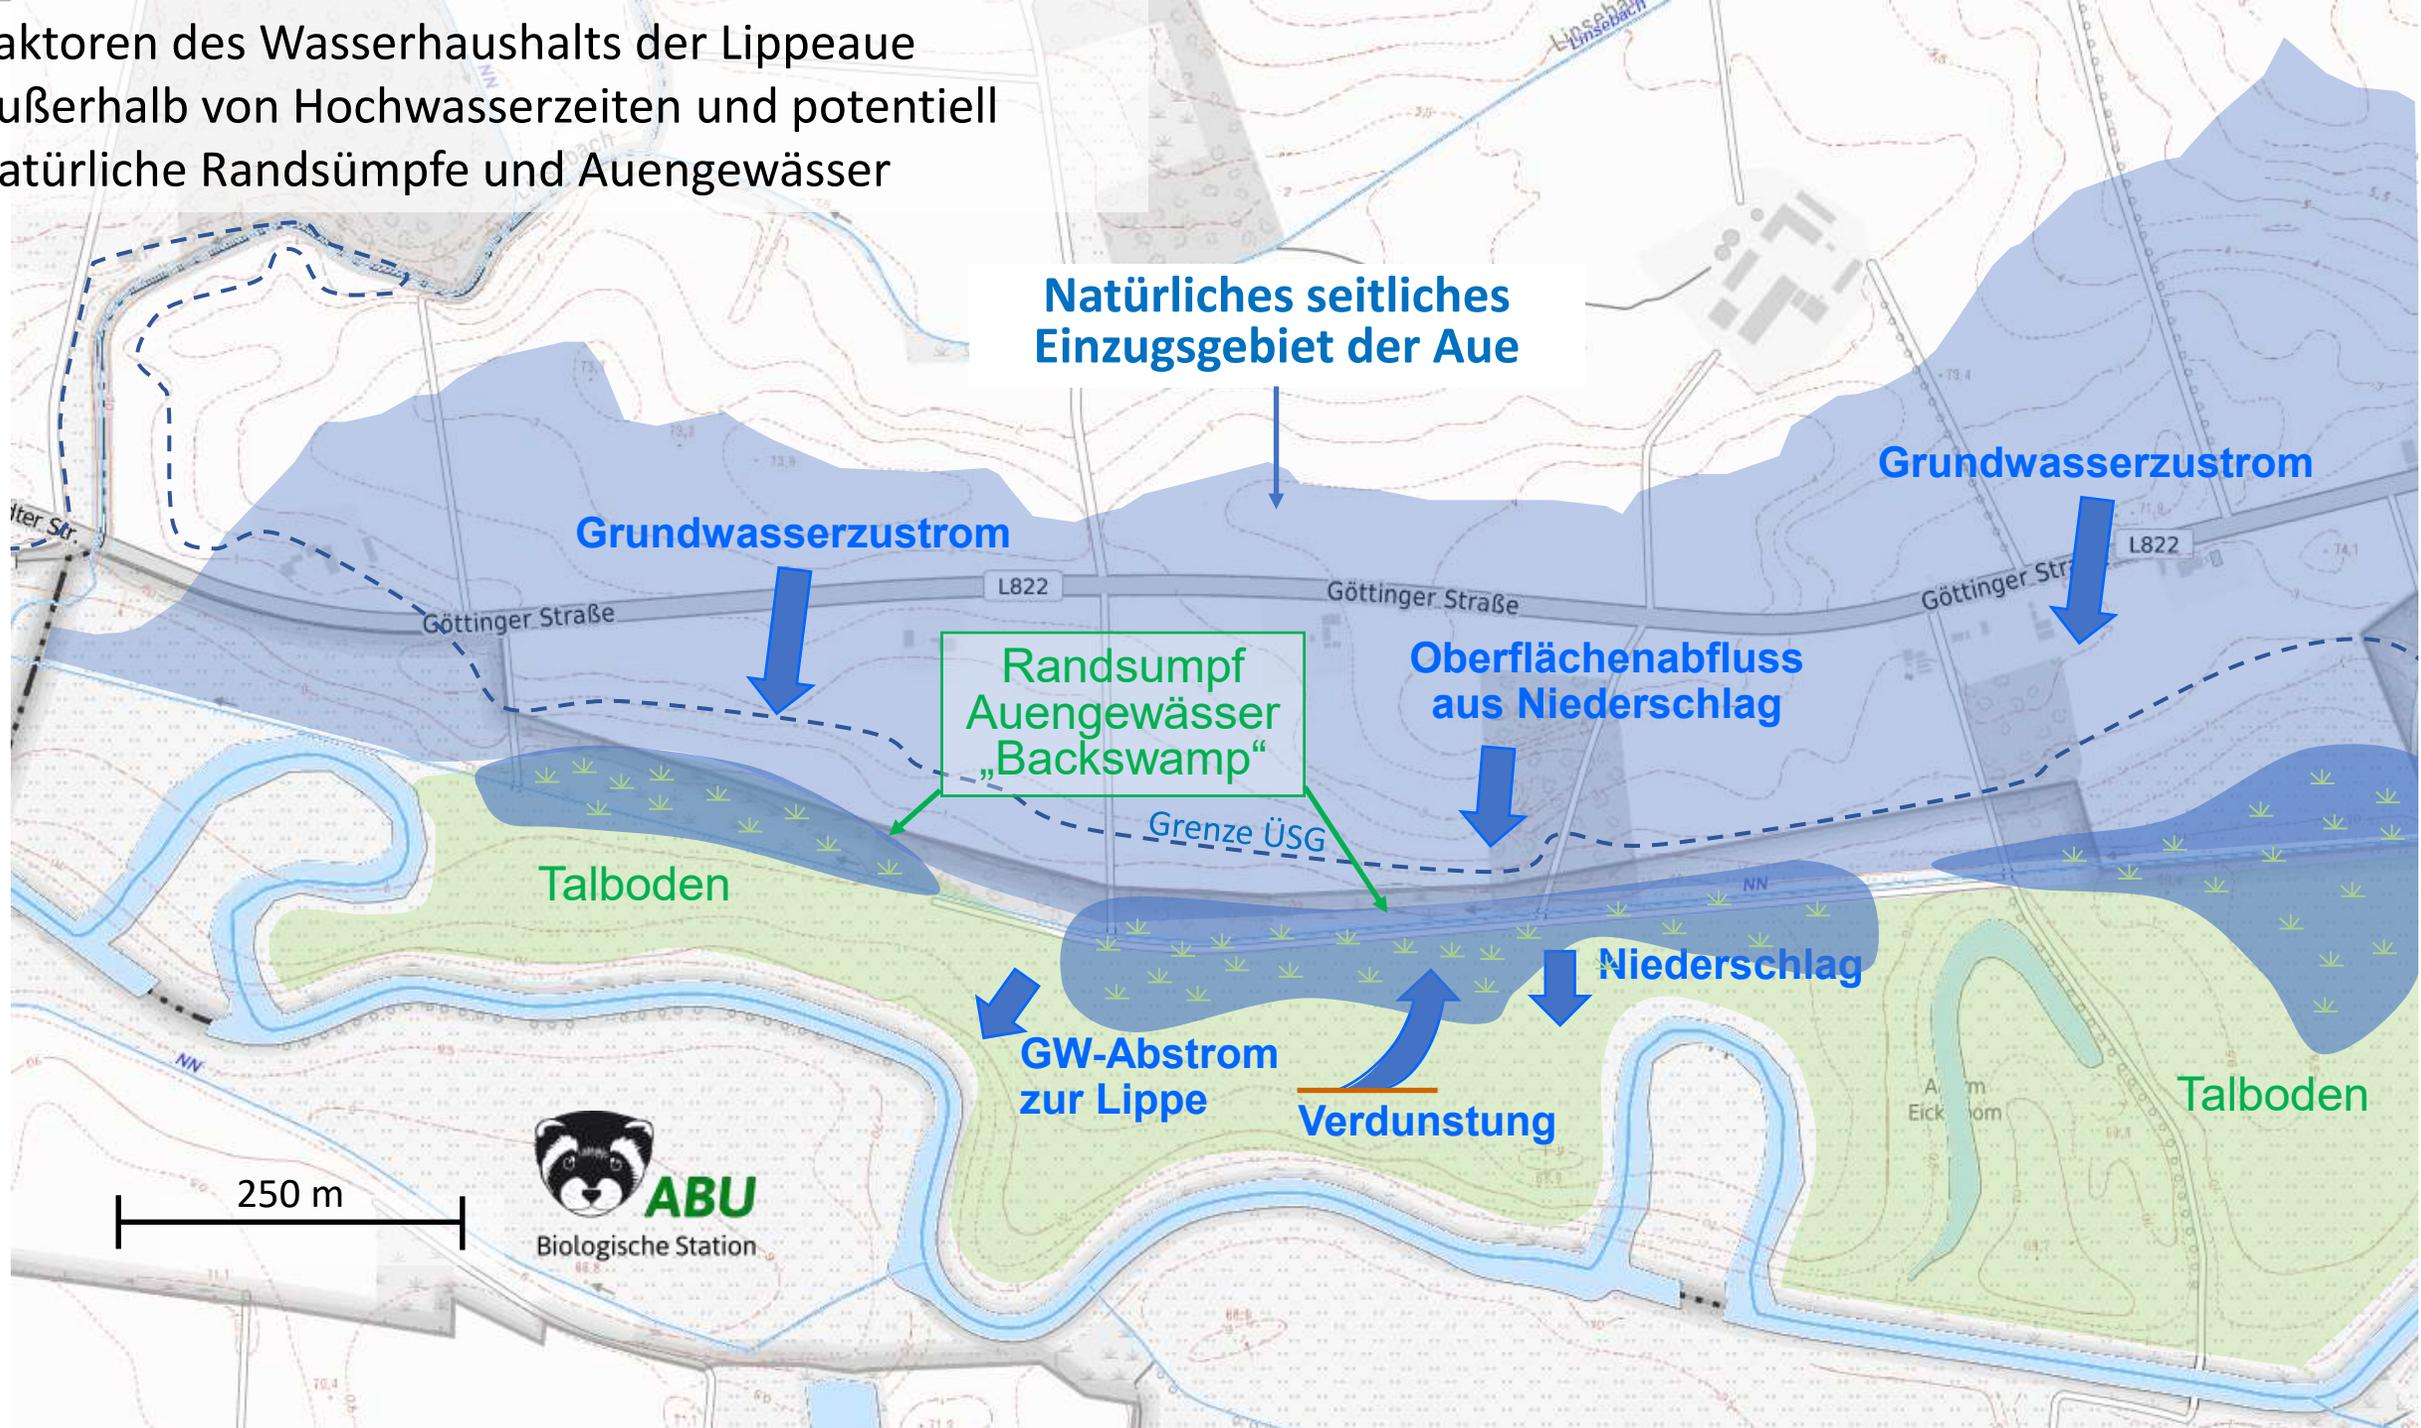
Faktoren des Wasserhaushalts der Lippeaue außerhalb von Hochwasserzeiten und potentiell natürliche Randsümpfe und Auengewässer

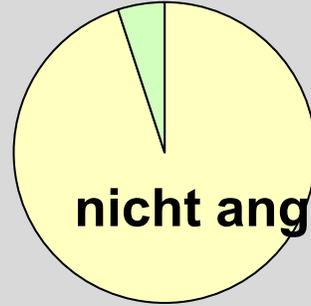
Stand der Anbindung seitlicher Einzugsgebiete an die Lippeaue im Jahr 2015

angebunden 5 %

nicht angebunden 95 %

GIS-Analyse von 83 seitlichen Einzugsgebieten (7.523 ha) auf einer Auenstrecke von 30 km

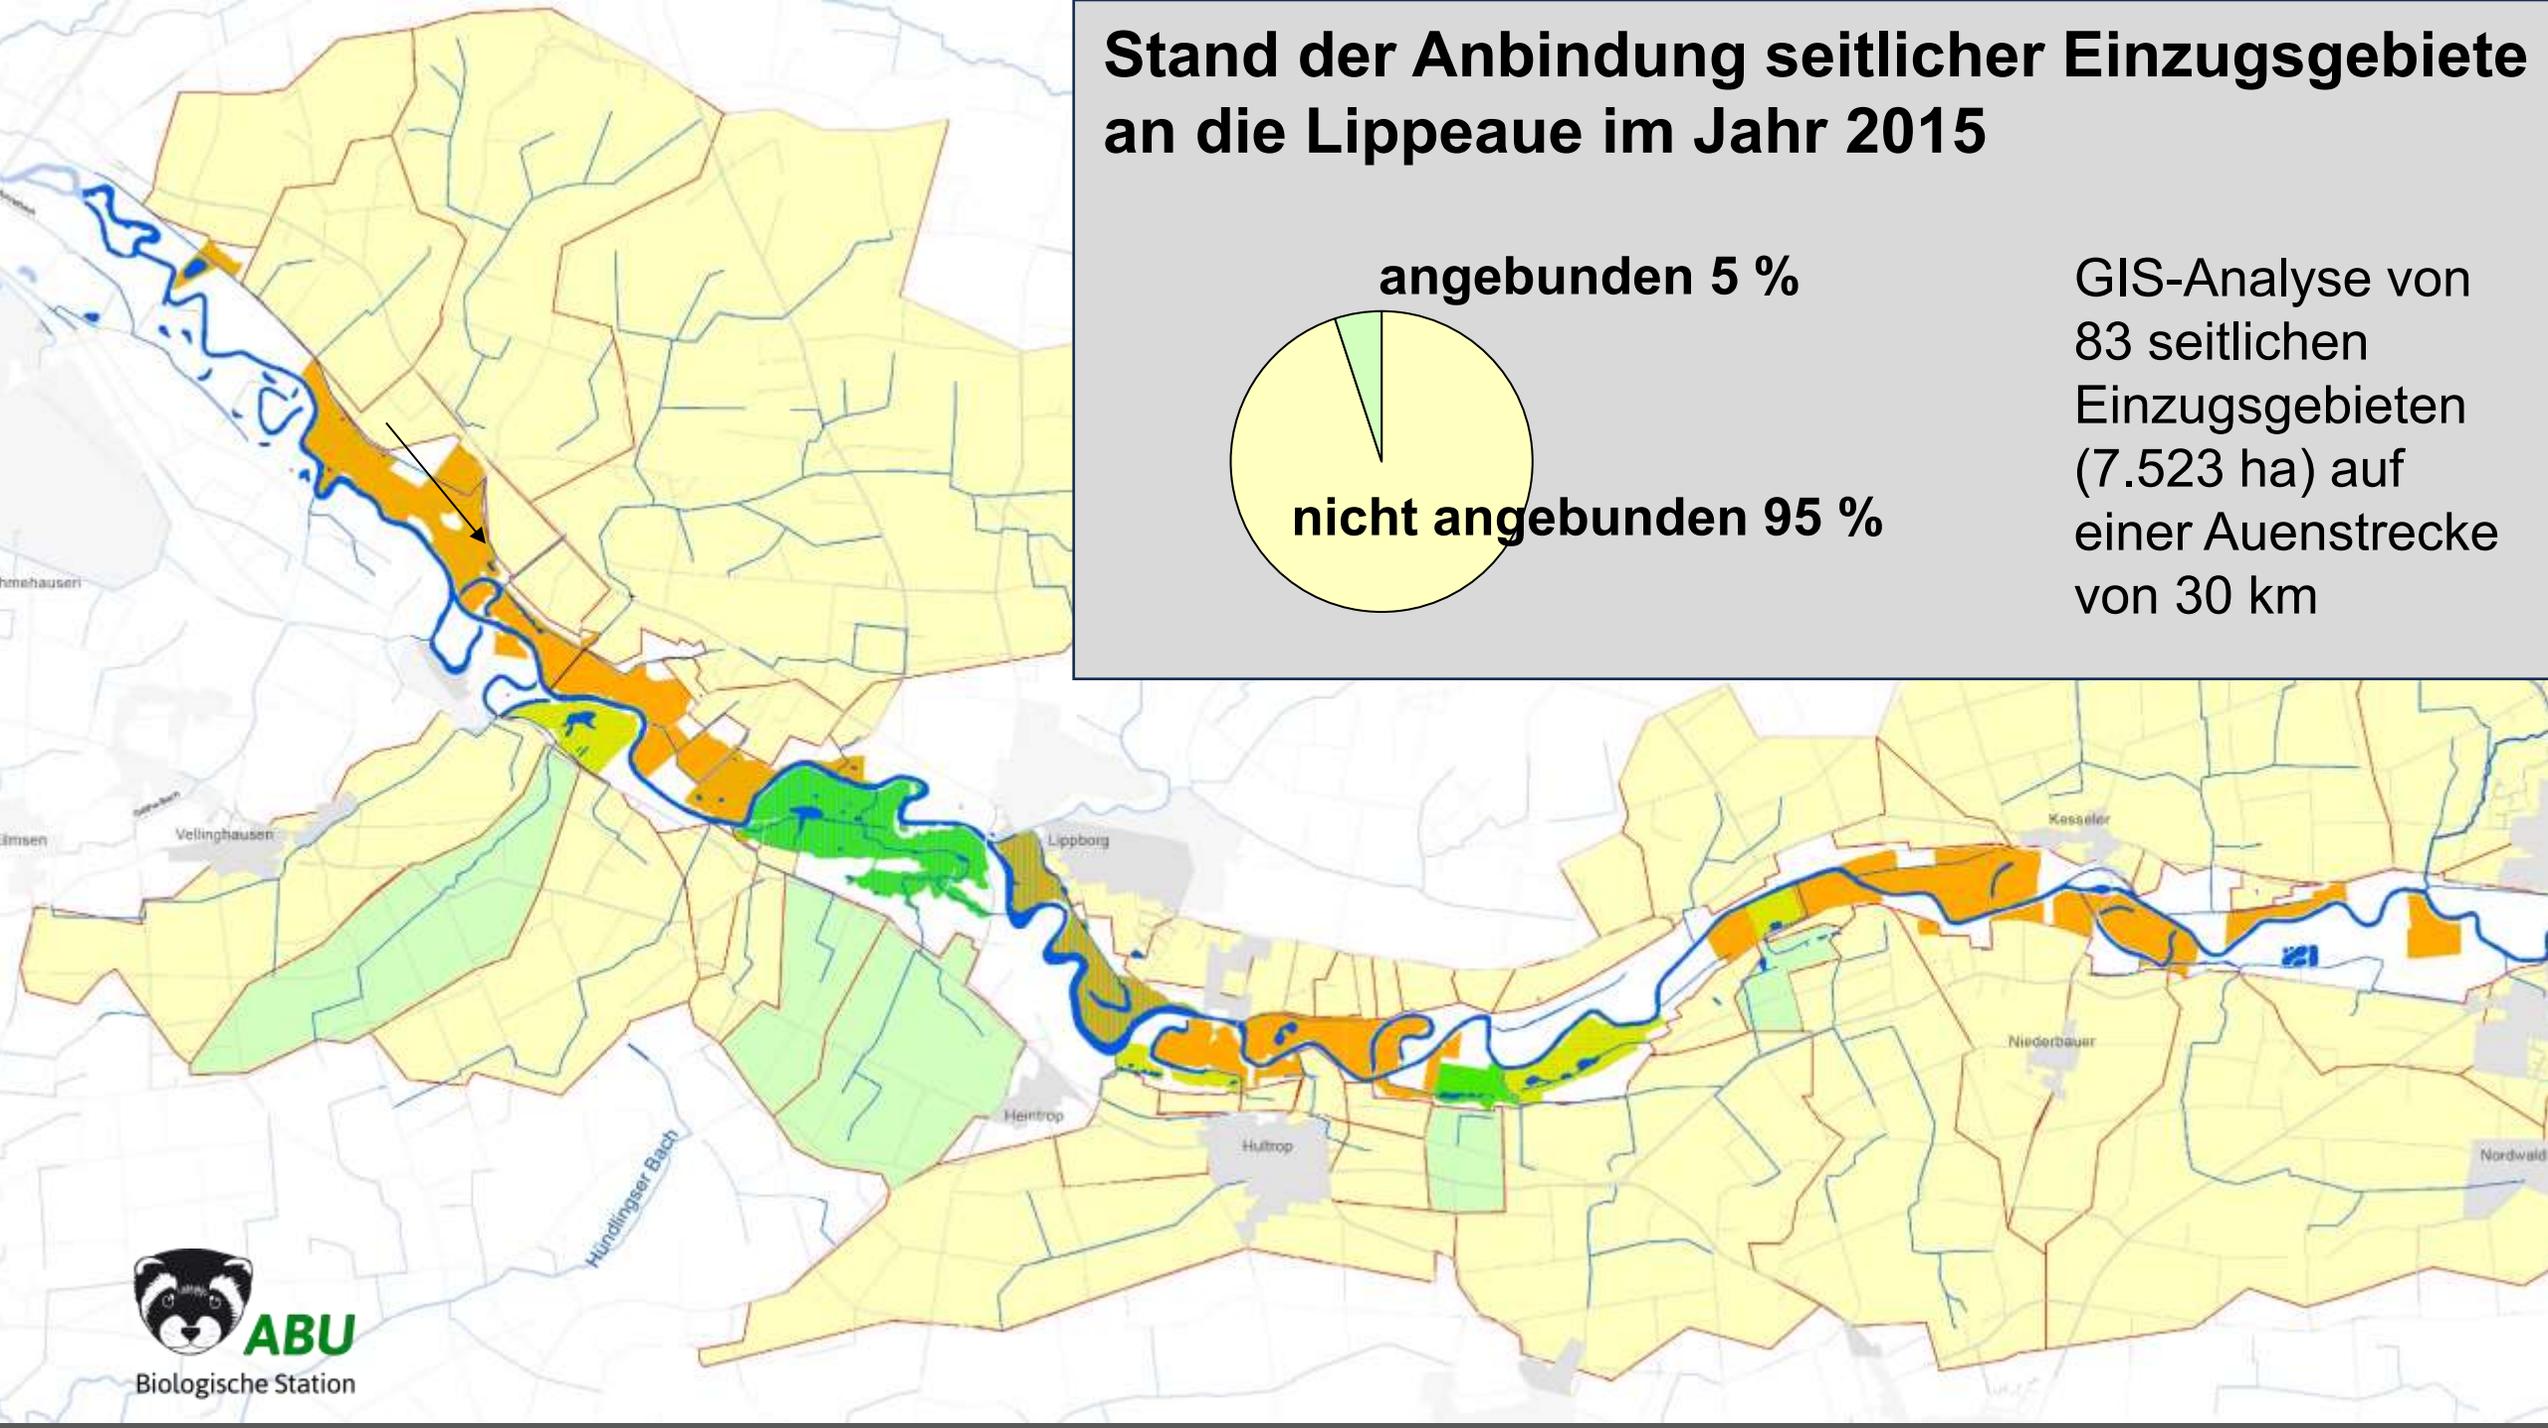
Auf einer Länge von 25 km haben wir die kleinen
seitlichen Einzugsgebiete beidseits der Lippeaue
abgegrenzt und ihren Beitrag zum
Auenwasserhaushalt ermittelt.

seitliches Einzugsgebiet (EZG)
angeschlossen an die Aue

seitliches EZG
getrennt von der Aue

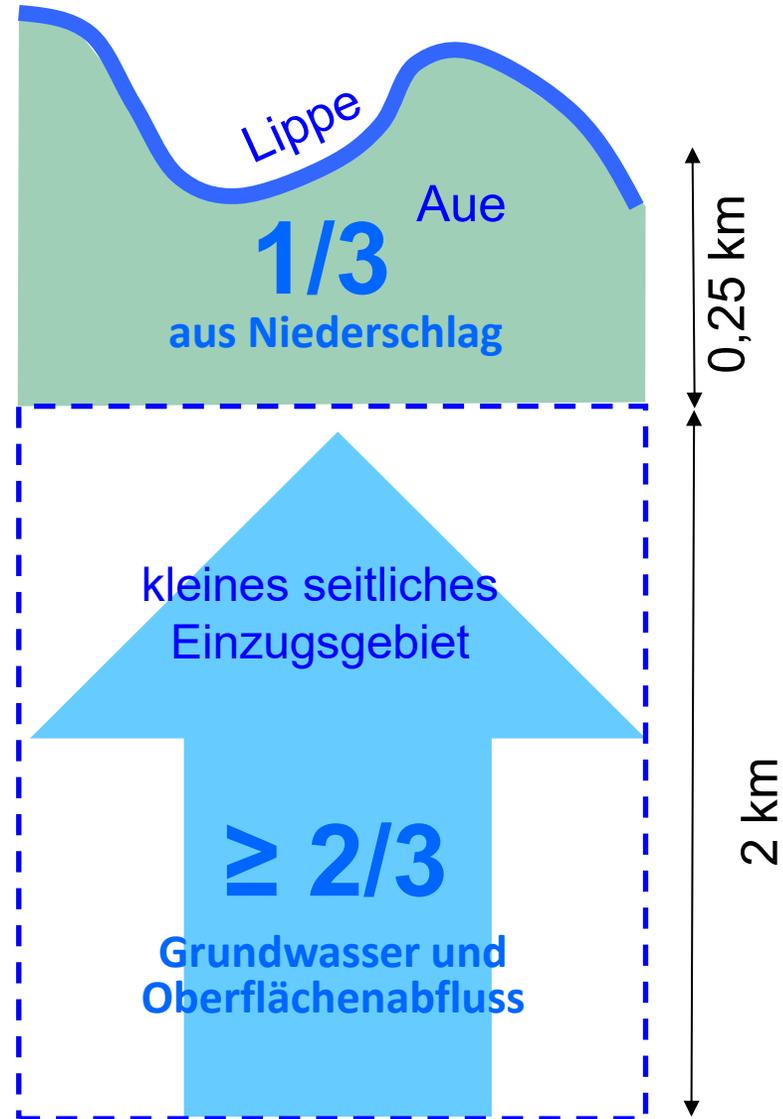
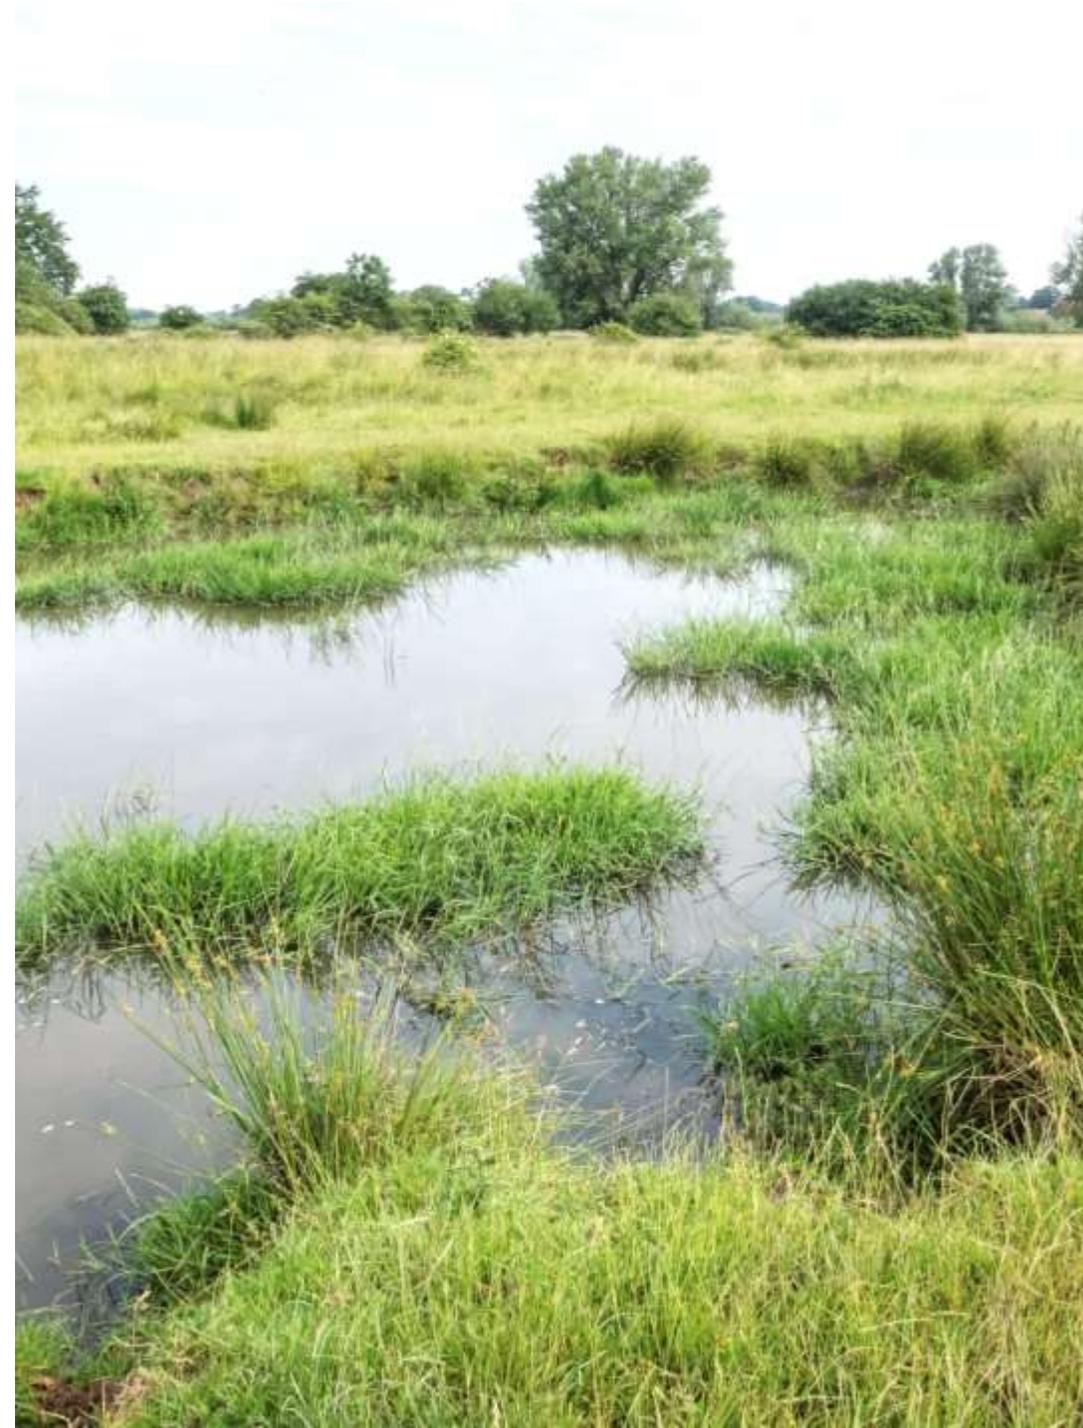
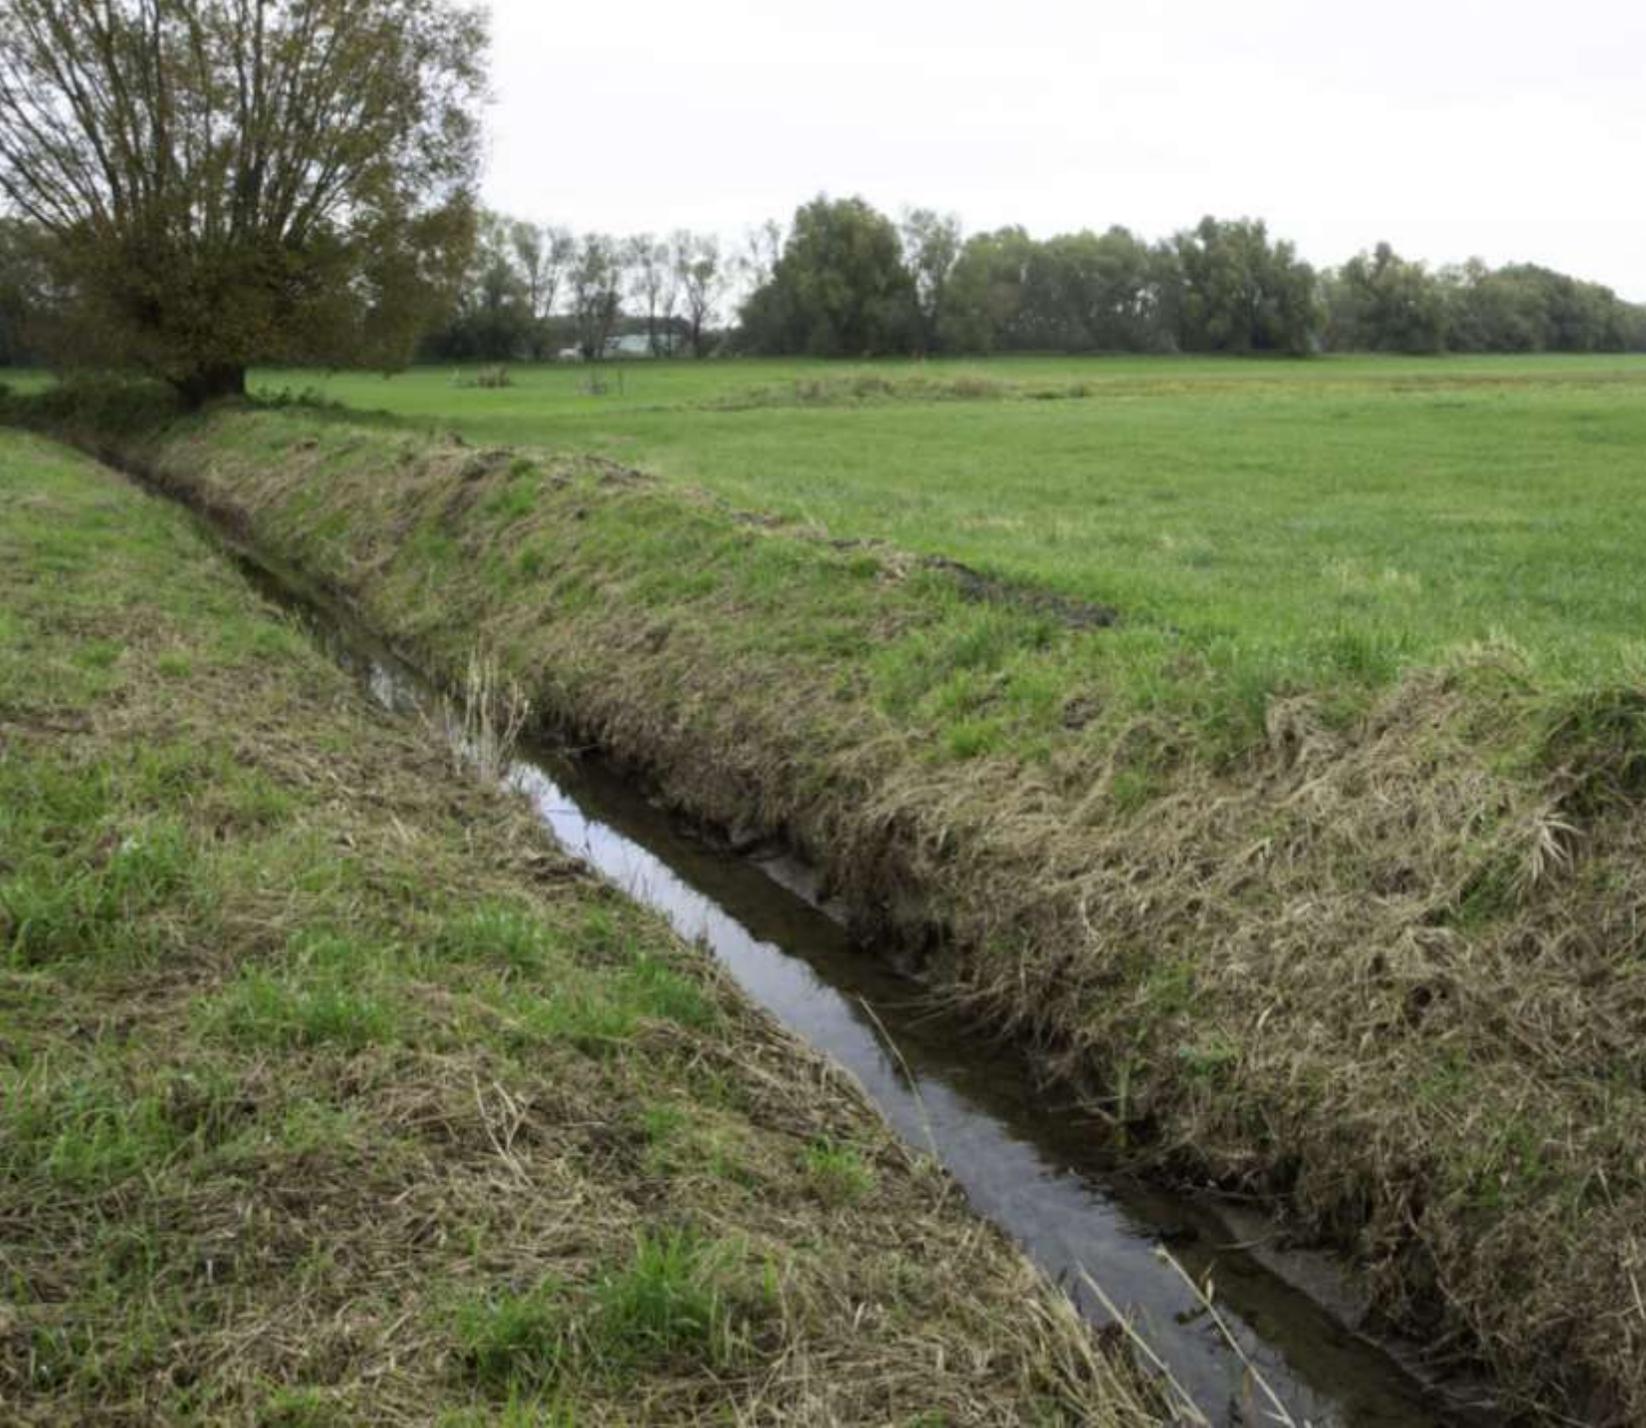
Der Einfluss kleiner seitlicher Einzugsgebiete auf den oberflächennahen Wasserhaushalt der Lippeaue außerhalb der von Hochwasser beeinflussten Zeiten

Jahresniederschlag ca. 700 mm

Verdunstungshöhe ca. 450 mm

Gesamtabflusshöhe ca. 250 mm

Unter den Randbedingungen der Lippeaue zwischen Lippstadt und Hammist der oberflächennahe Wasserhaushalt der Lippeaue außerhalb der von Hochwassern beeinflussten Zeiten typischerweise zu mehr als zwei Dritteln von diesen kleinen, seitlichen Einzugsgebieten bestimmt.

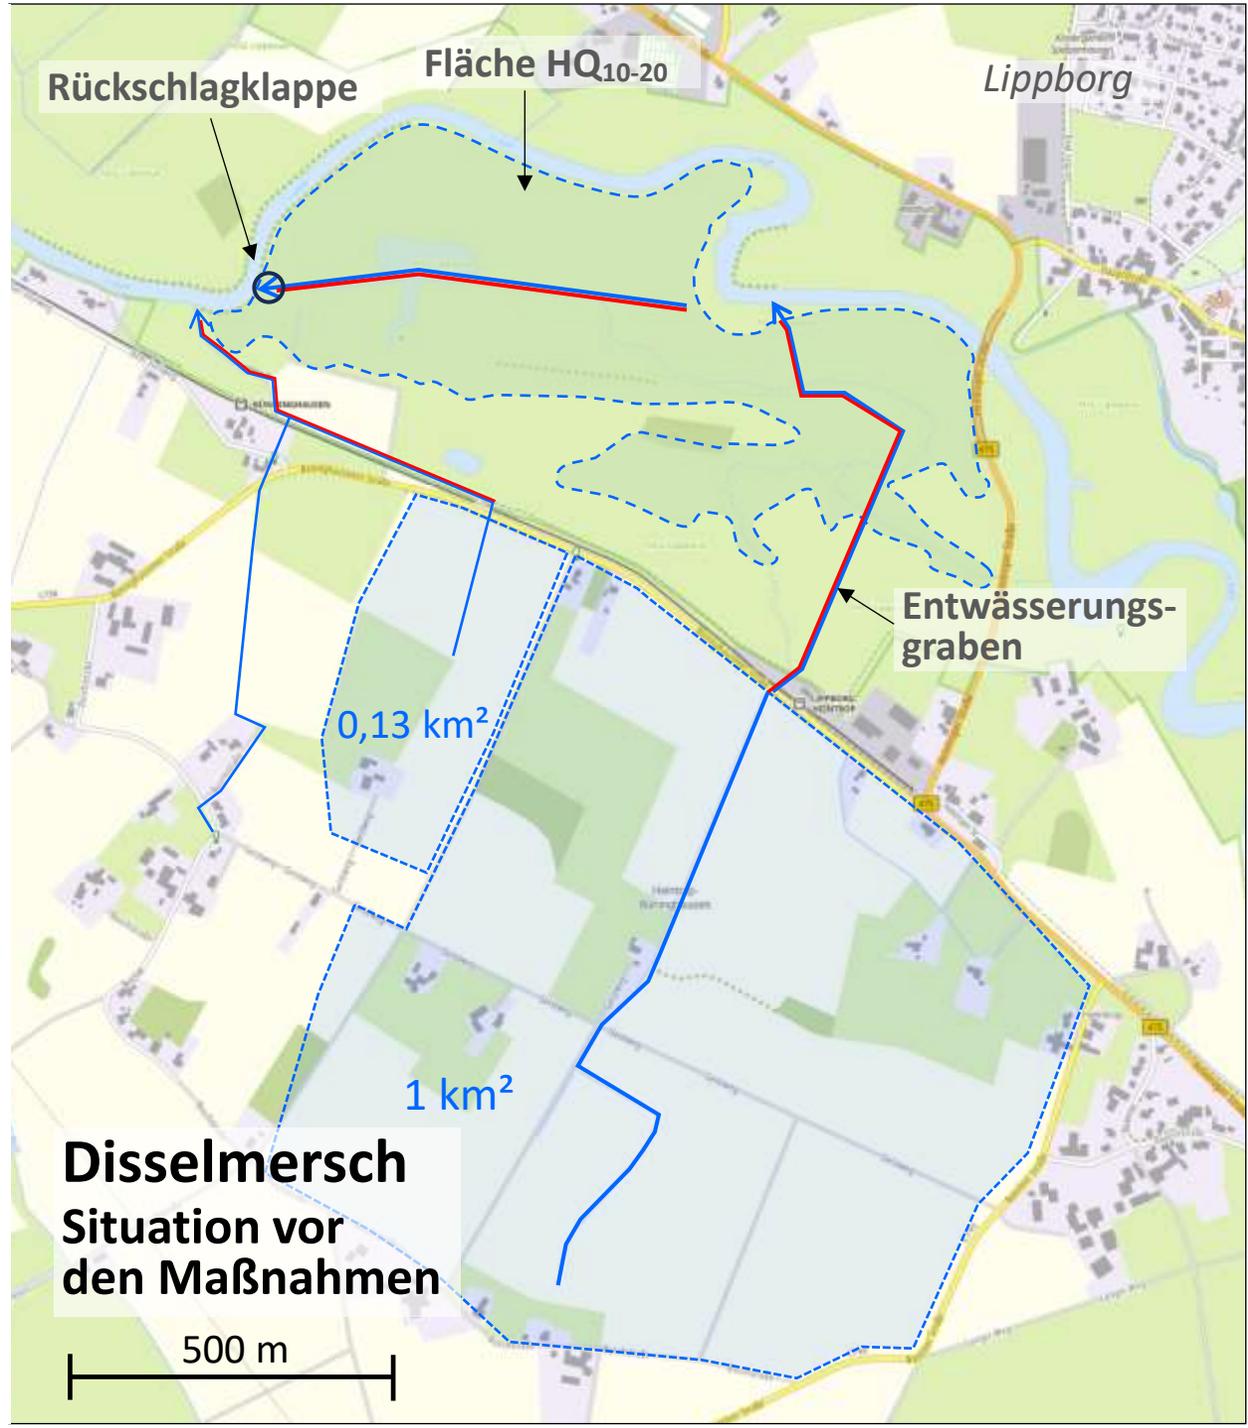
Beispiele von Maßnahmen zur Wiederanbindung kleiner seitlicher Einzugsgebiete an die Aue
