Fallbeispiel Lippe: zur Bedeutung kleiner seitlicher Einzugsgebiete für die Wasserversorgung der Flussaue

von Joachim Drüke

Biologische Station Soest

Wümmetag 2025

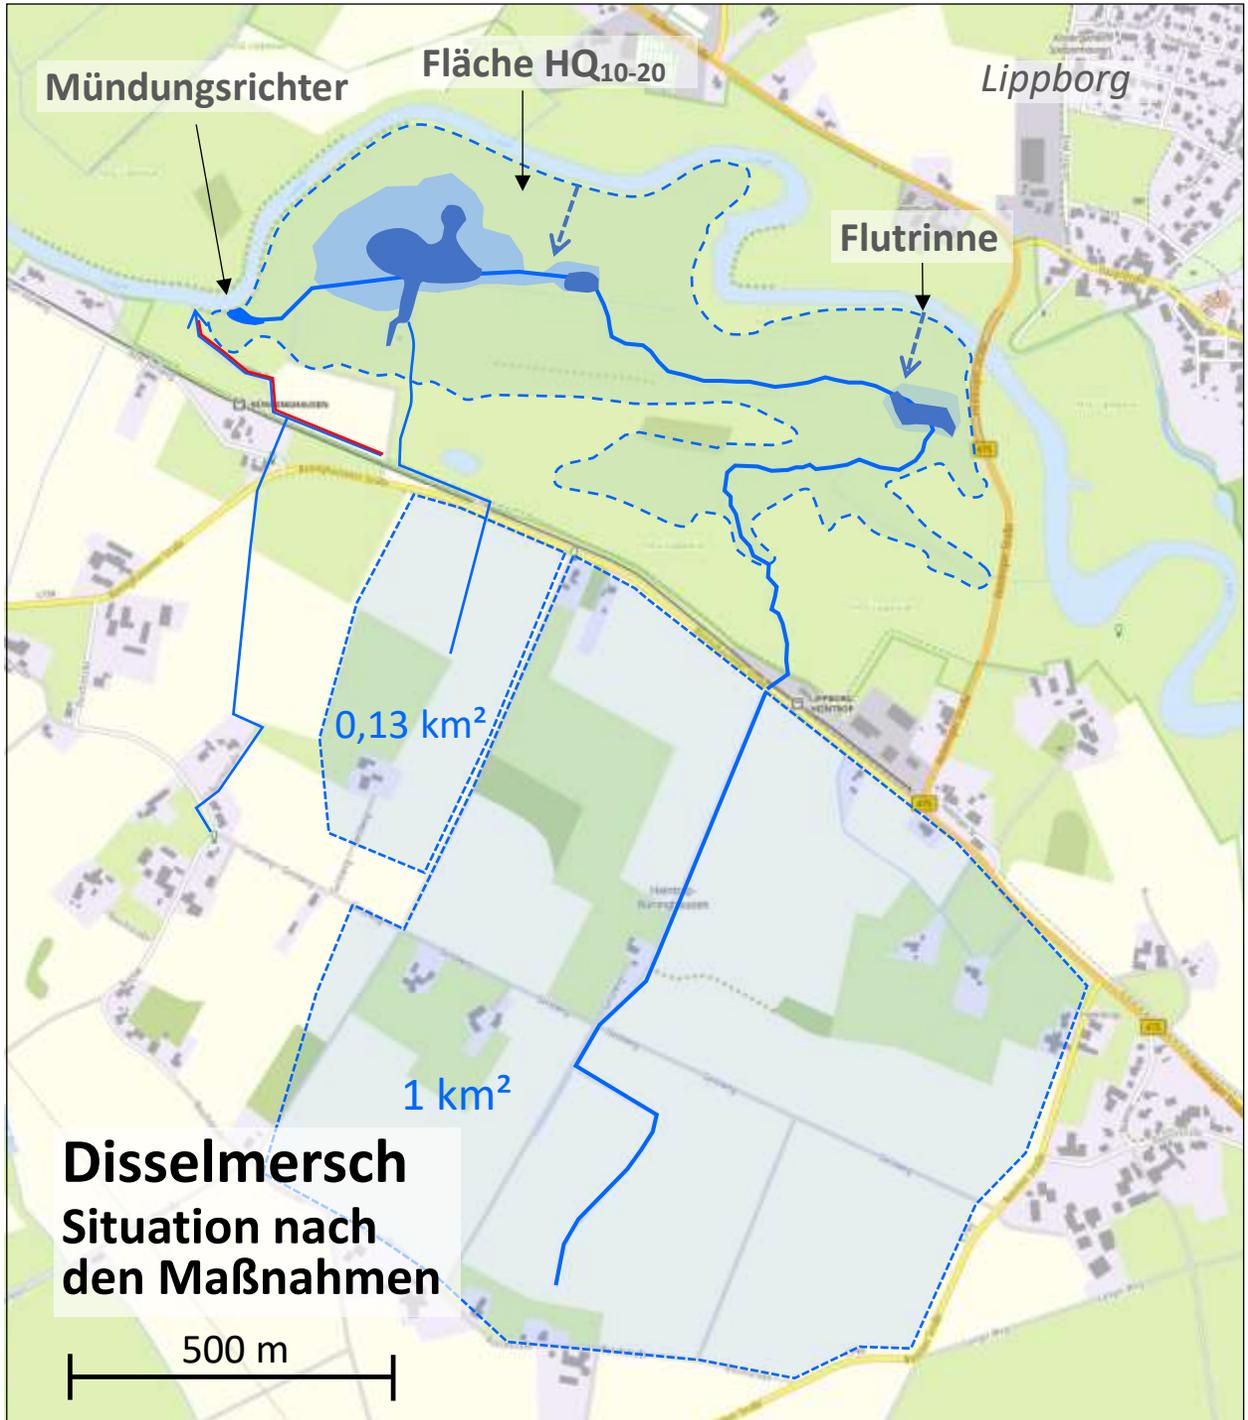
Beispiele von Maßnahmen zur Wiederanbindung kleiner seitlicher Einzugsgebiete an die Aue

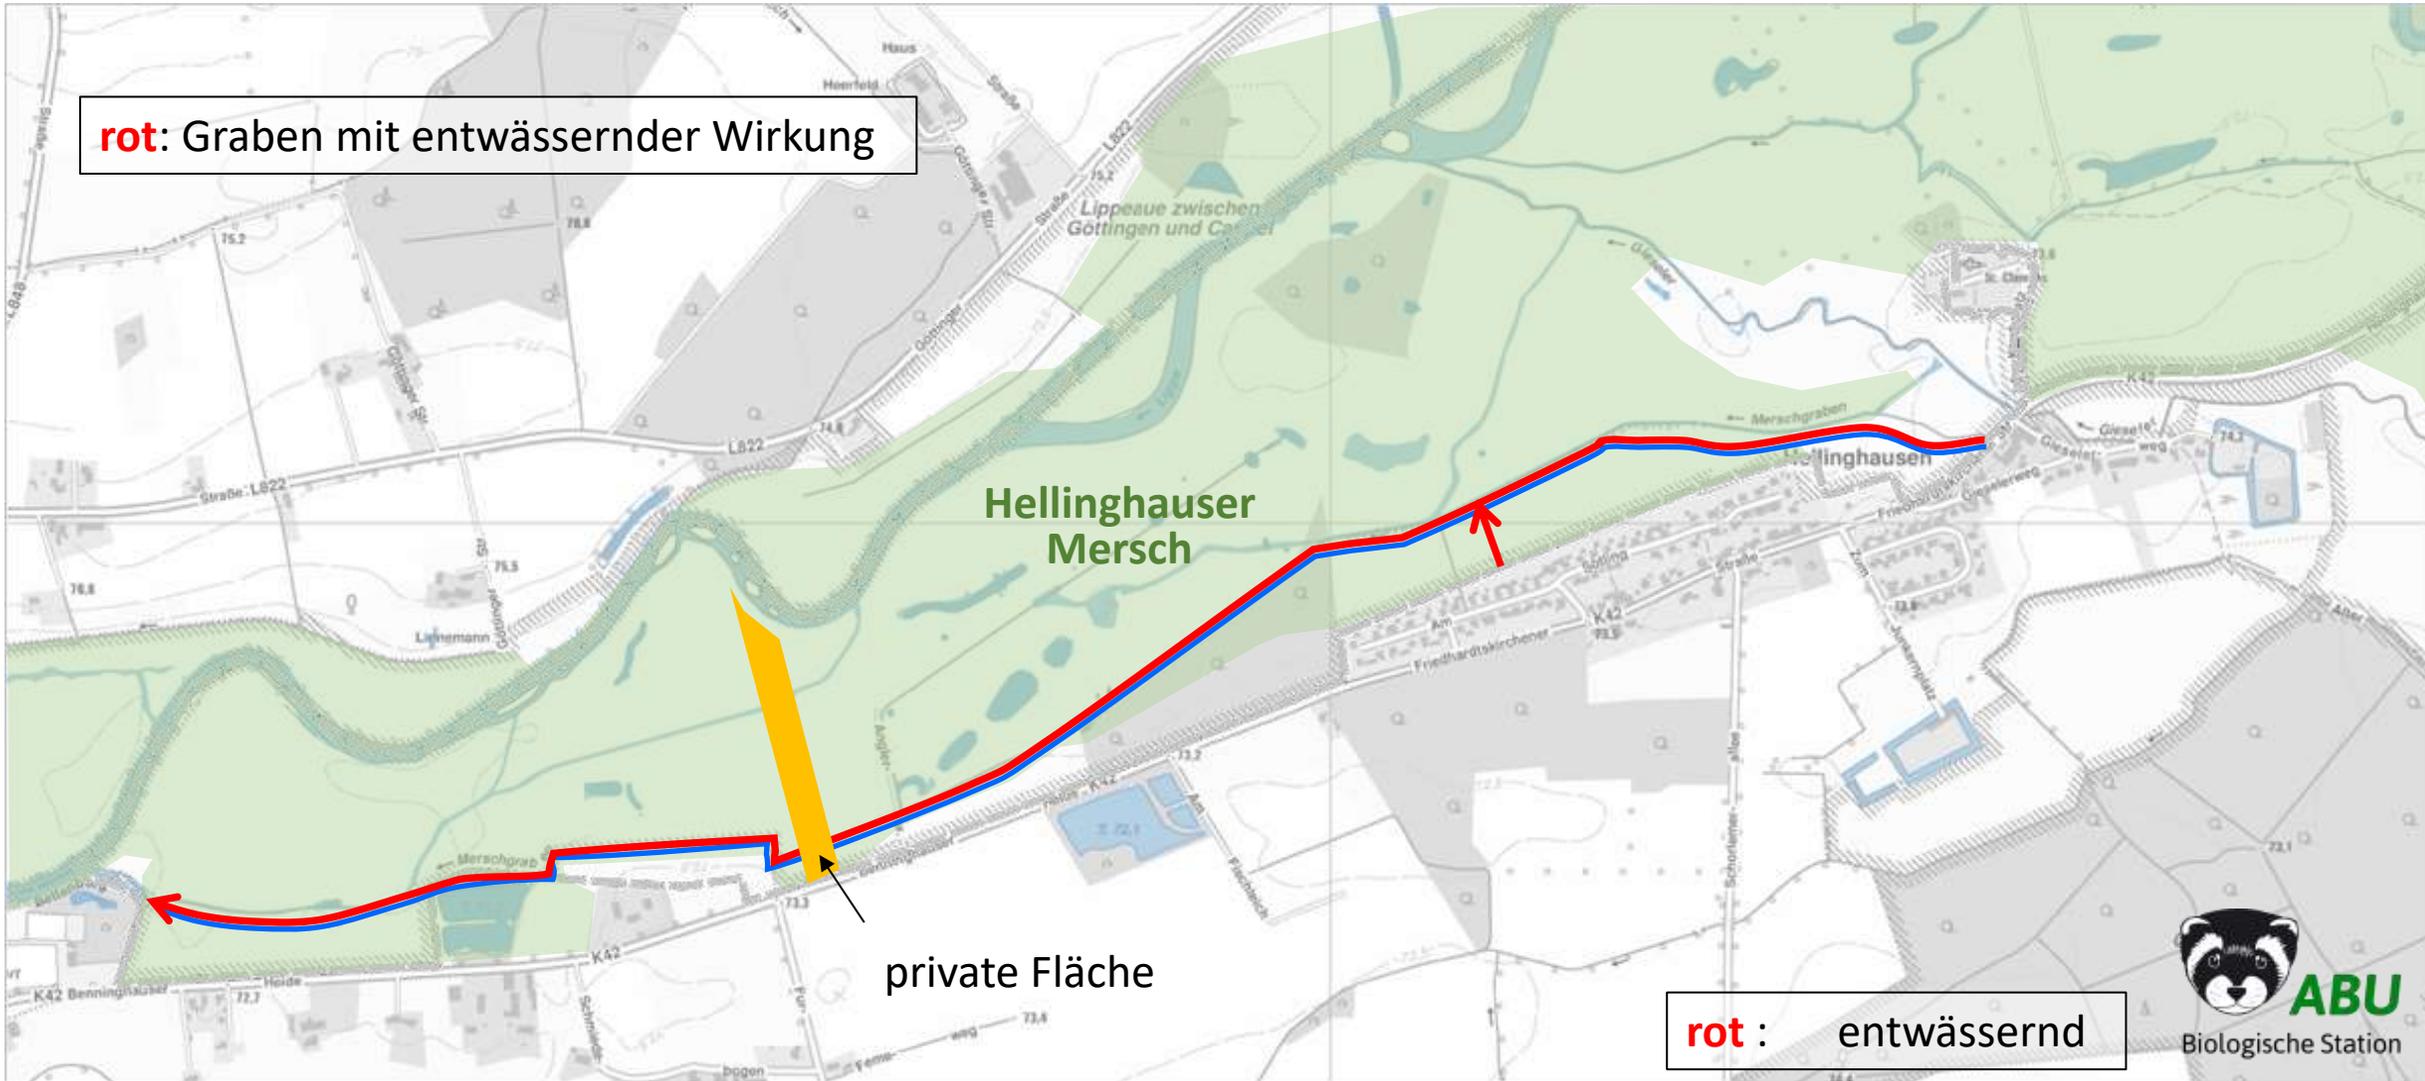
Hellinghauser Mersch:

Zustand **vor** den Maßnahmen zur Verbesserung des Auenwasserhaushaltes

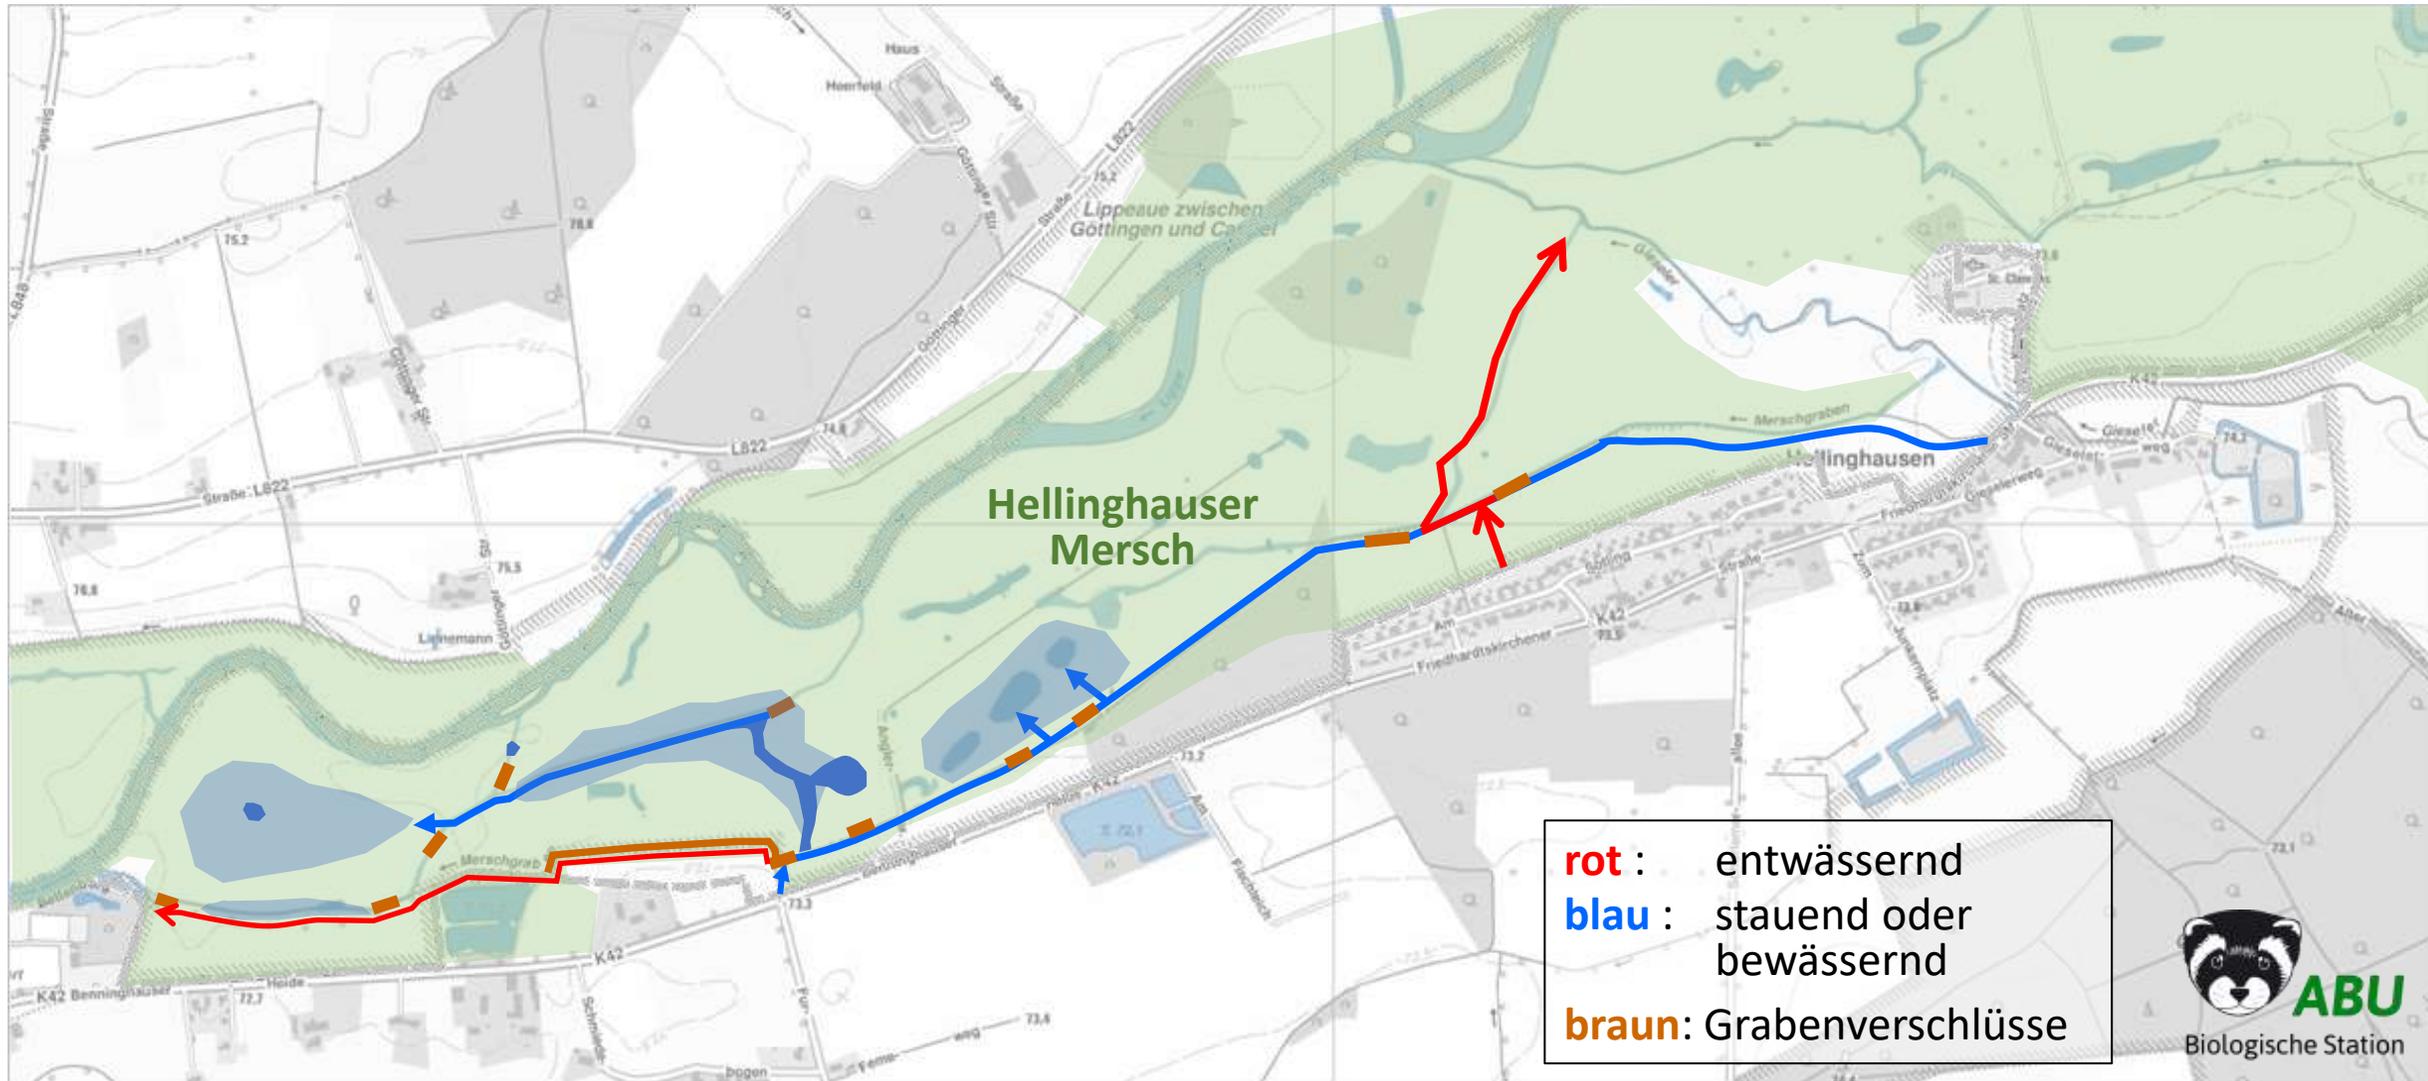
Hellinghauser Mersch:

Zustand **nach** den Maßnahmen zur Verbesserung des Auenwasserhaushaltes

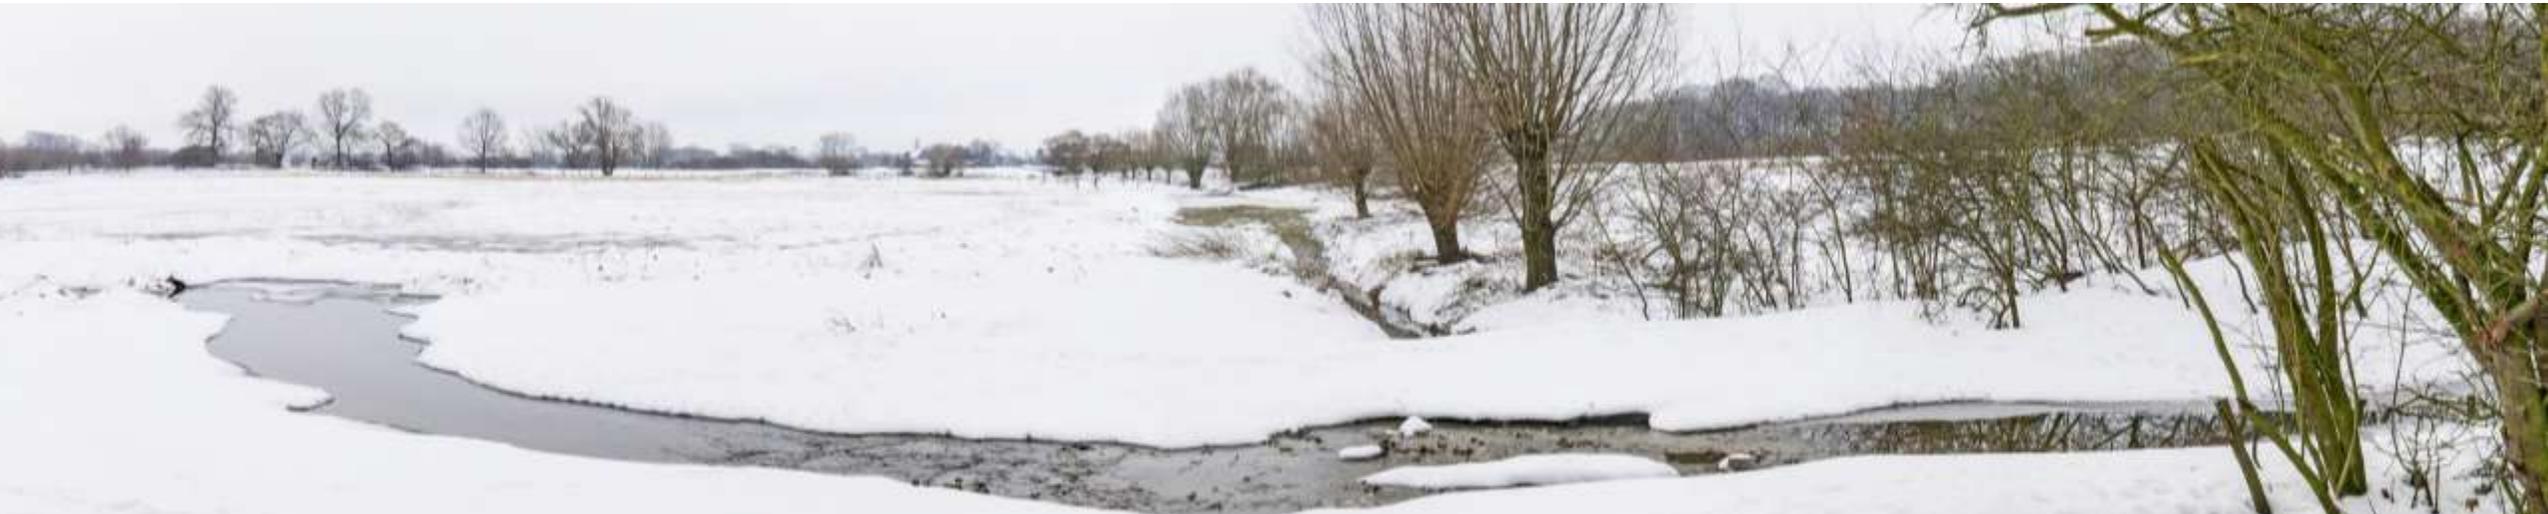
Der Entwässerungsgraben wurde 2011 über den Talentwässerungsgraben in die Aue geleitet.

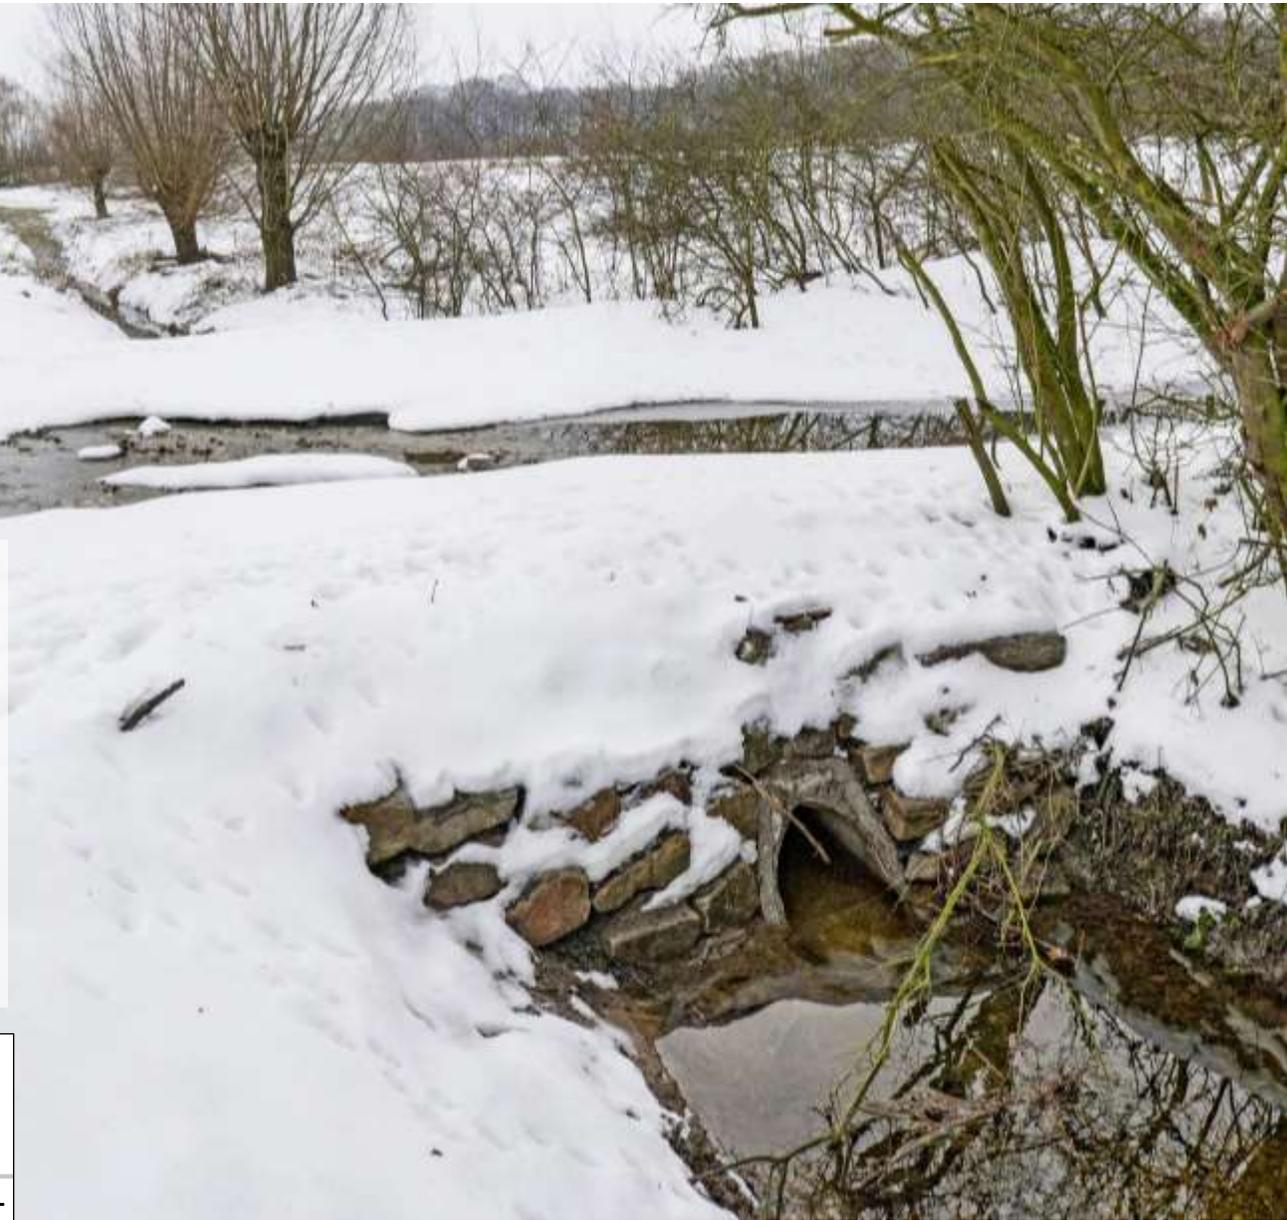
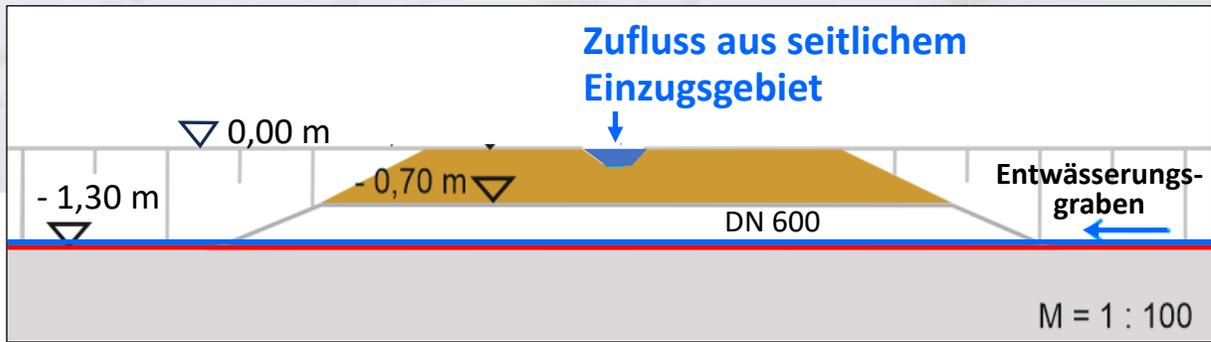
Der Entwässerungsgraben am Rand der Aue konnte nicht gestaut werden, weil er Vorfluter eines privaten Grundstücks ist. Das Gewässer des kleinen seitlichen Einzugsgebietes wurde über diesen Entwässerungsgraben in die Lippeaue geleitet, um dort den Wasserhaushalt von Flächen im Eigentum der Nordrhein-Westfalen-Stiftung zu stützen.

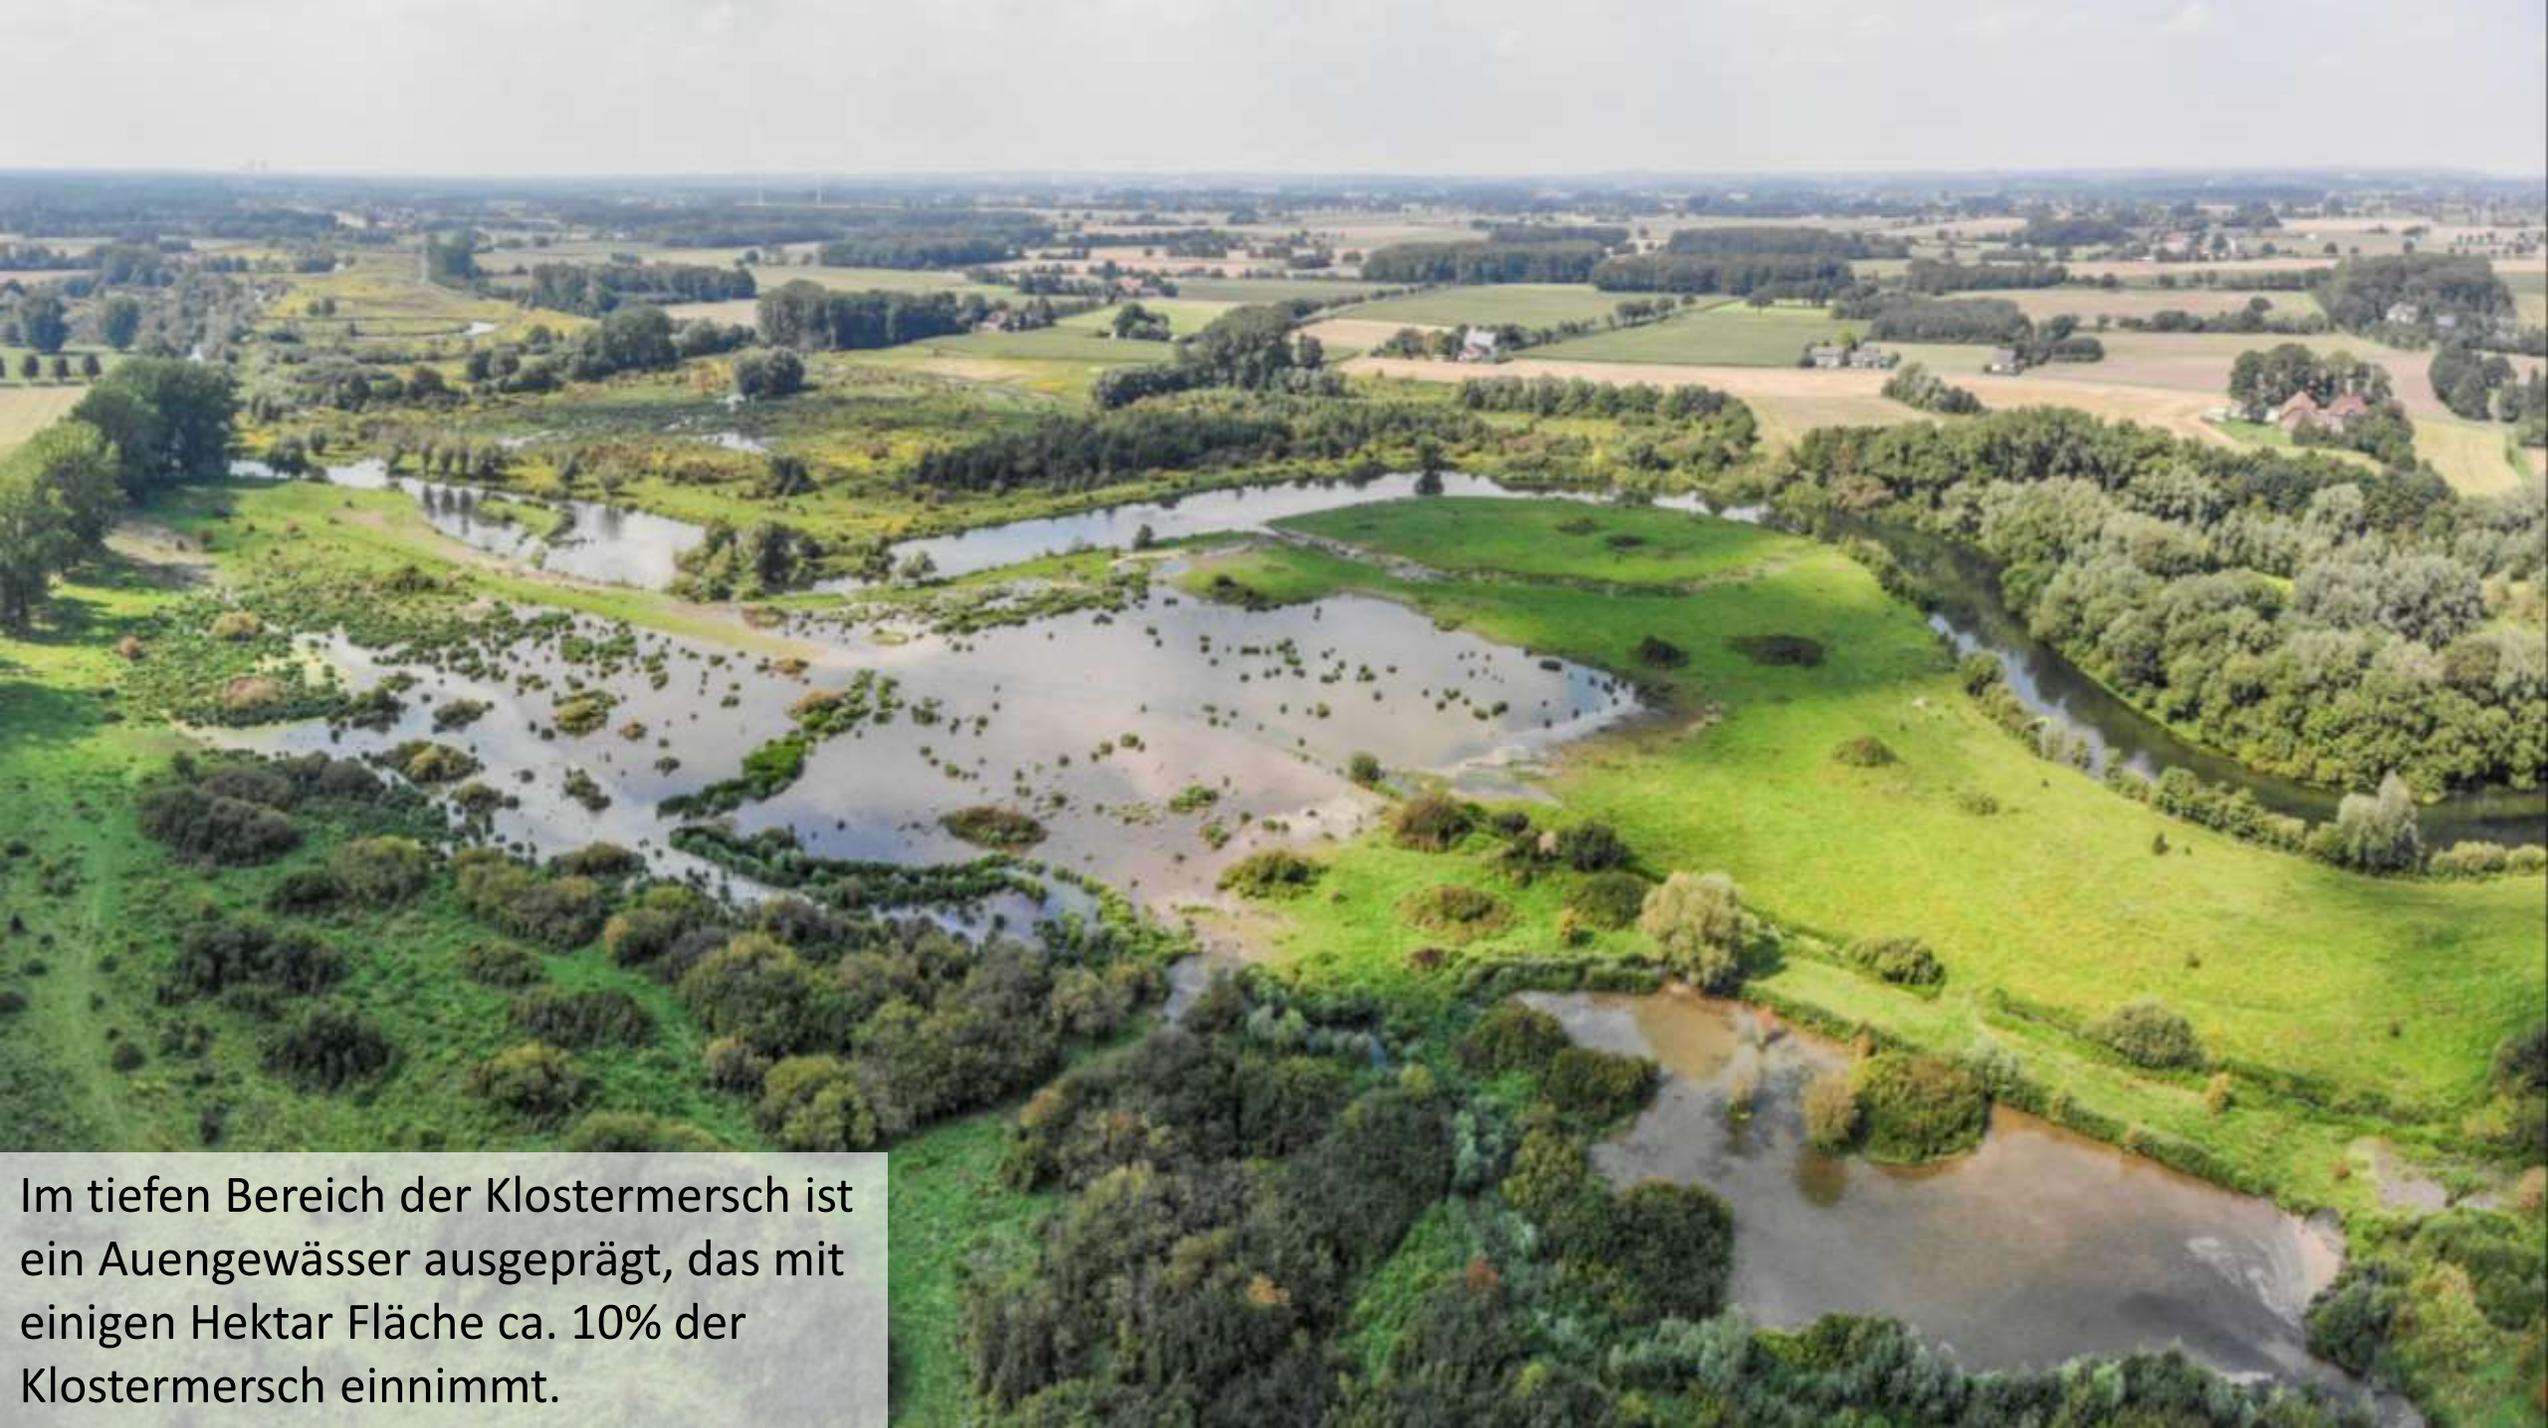
Klostermersch
vor der Renaturierung eines
Nebengewässers in der Lippeaue

Im tiefen Bereich der Klostermersch ist ein Auengewässer ausgeprägt, das mit einigen Hektar Fläche ca. 10% der Klostermersch einnimmt.

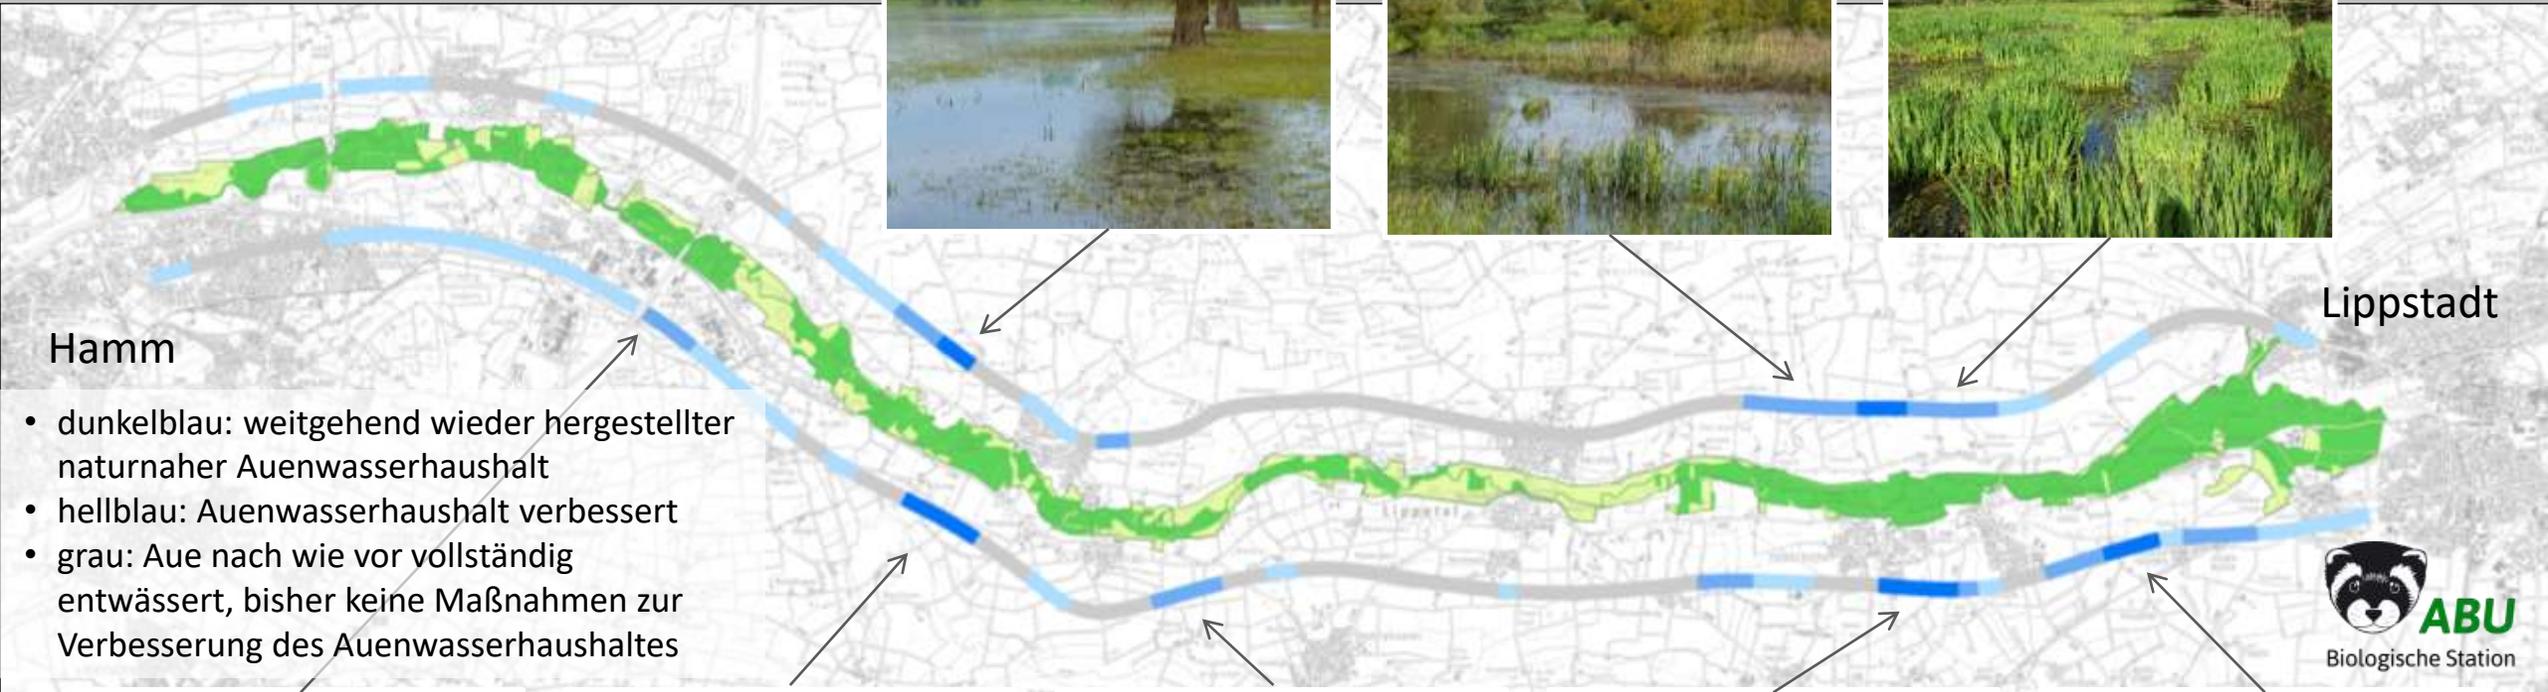
Stand der Renaturierung des Auen-Wasserhaushaltes im Jahr 2024

- dunkelblau: weitgehend wieder hergestellter naturnaher Auenwasserhaushalt
- hellblau: Auenwasserhaushalt verbessert
- grau: Aue nach wie vor vollständig entwässert, bisher keine Maßnahmen zur Verbesserung des Auenwasserhaushaltes
