Wasserwege in der Aue

Fluss und Aue gehören zusammen! In der Disselmersch war es im Herbst 2005 so weit: die künstlichen Lippeverwaltungen wurden durchbrochen und Flutrinnen angelegt. Die zahlreichen neuen Gewässer in der Aue sind neuer Lebens-

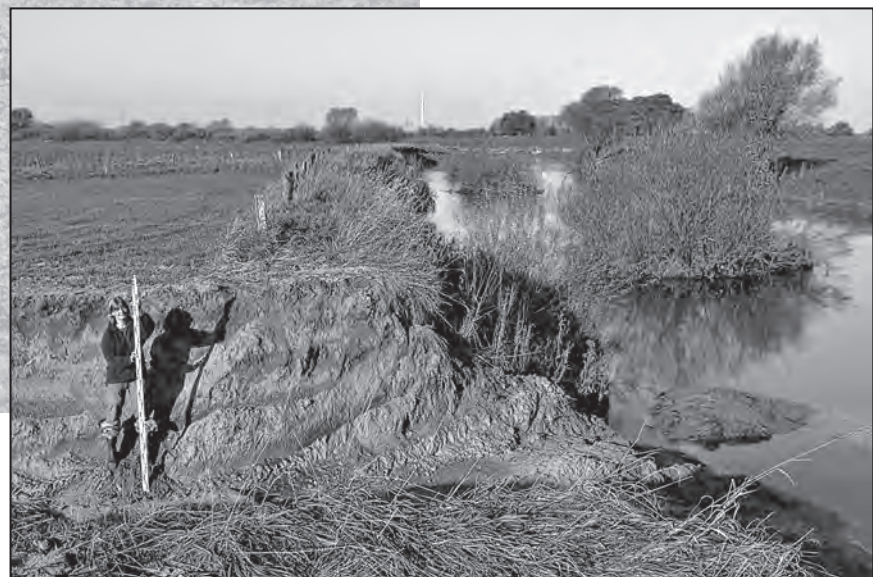
Die fast zwei Meter hohe künstliche Verwallung der Lippe wurde durchbrochen. (fotografiert am 29.10.2005)

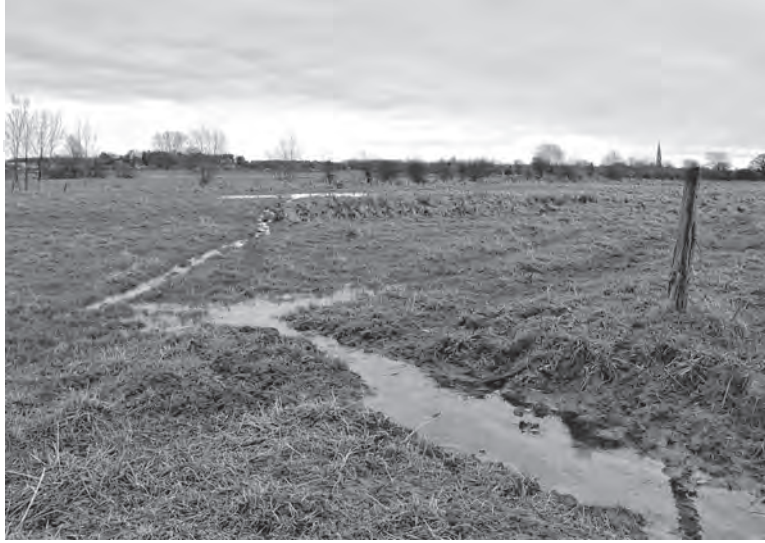
Der kleine Geistbach speist nun wieder die Aue. Es entstand ein Stillgewässer, umgeben von sumpfigen Flächen. Libellen und Enten werden diesen Lebensraum im Frühjahr zur Fortpflanzung nutzen. (fotografiert am 04.12.2005)

Der Disselbach und der Geistbach waren vor den Maßnahmen als Entwässerungsgräben ausgebaut. Sie entwässerten die Aue und senkten die Grundwasserstände. Nun wird die große Bedeutung selbst kleiner Nebenbäche für den Wasserhaushalt der tief gelegenen Auenbereiche wieder deutlich: beständige Wasserflächen und angrenzende Sümpfe sind ein idealer Lebensraum für Löffelenten, Knäkenten und Rallen.

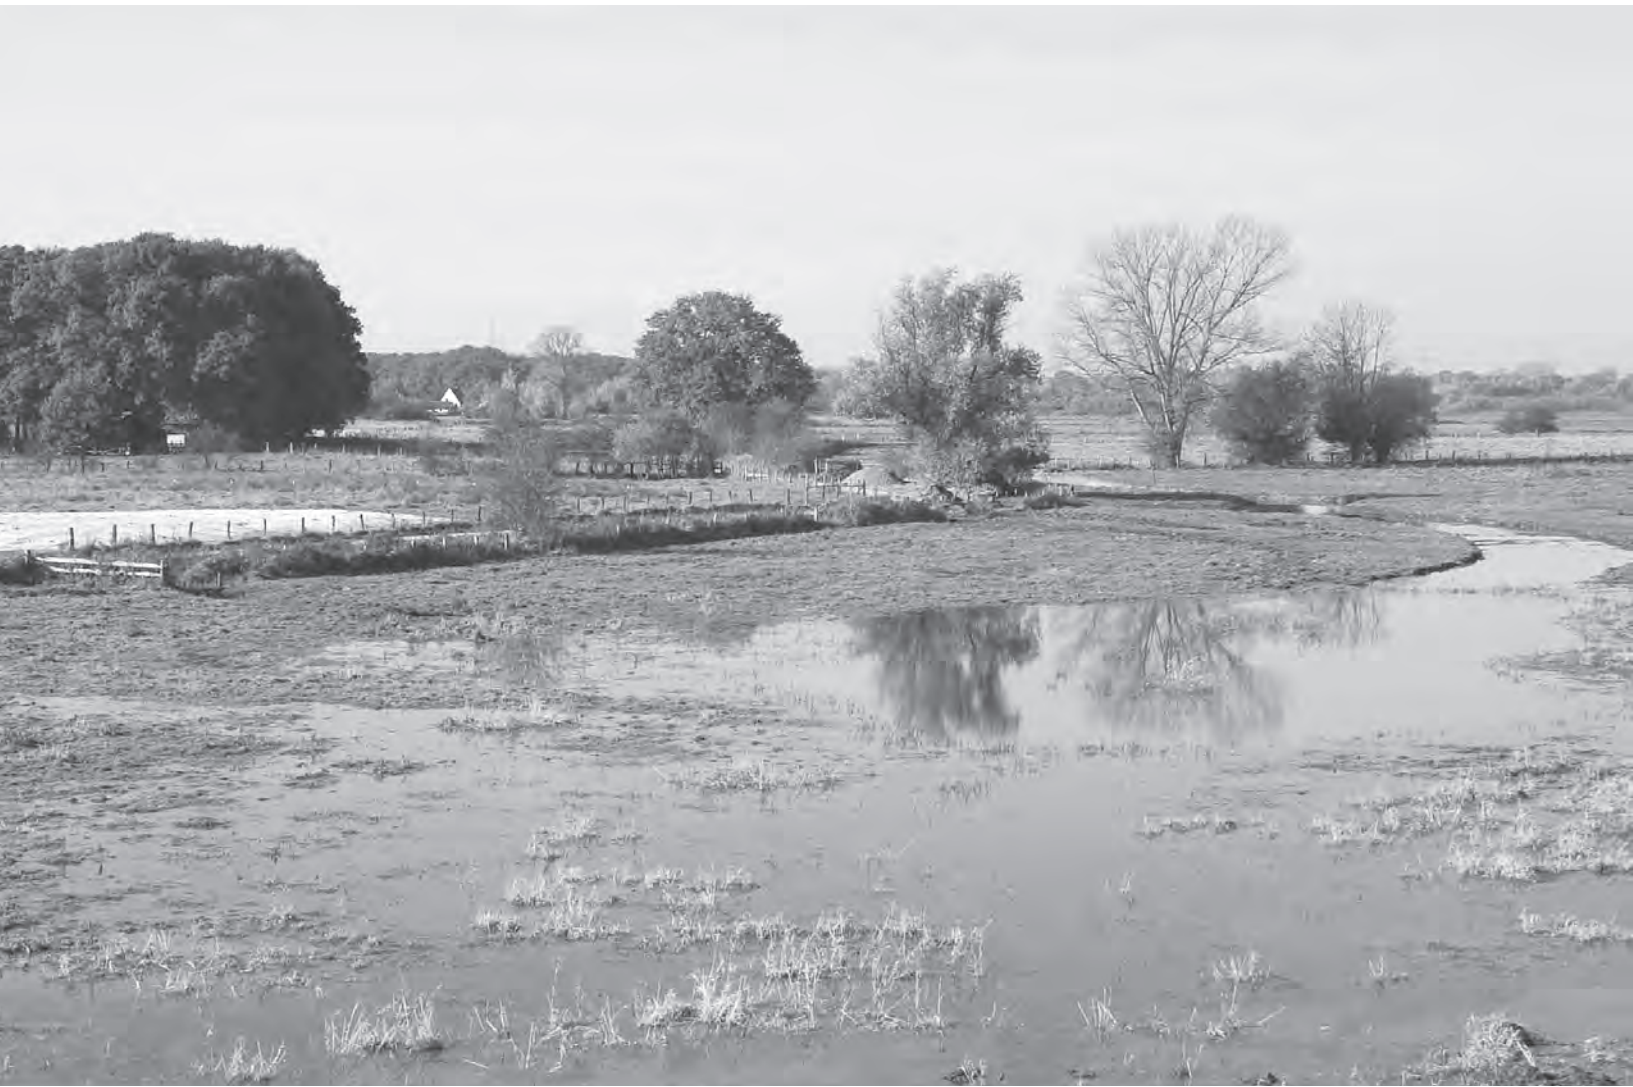
oben: Der tiefliegende Auenbereich direkt westlich der neuen B475-Brücke wird vom Disselbach gespeist. Am Ort einer ehemaligen, vor Jahrzehnten abgebauten Düne ist überschüssiger Sand aus der Herstellung der Flutrinnen abgelegt worden. Er wird im Laufe der Jahre von Pflanzen nährstoffarmer, trockener Standorte erobert werden, die auf Nachbarflächen vorkommen. (fotografiert am 03.11.2005 von B.Beckers)

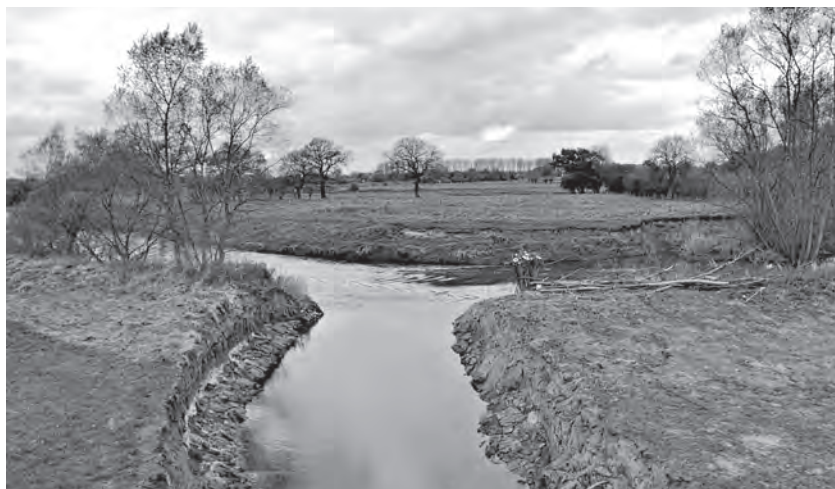
links: Dort, wo auch auf dem preußischen Ur-Messtischblatt von 1839 ein Mündungstrichter dokumentiert ist, wurde er wieder hergestellt. Der Blick geht nach Westen über die Lippe in die Meerersch. (fotografiert am 05.11.2005)

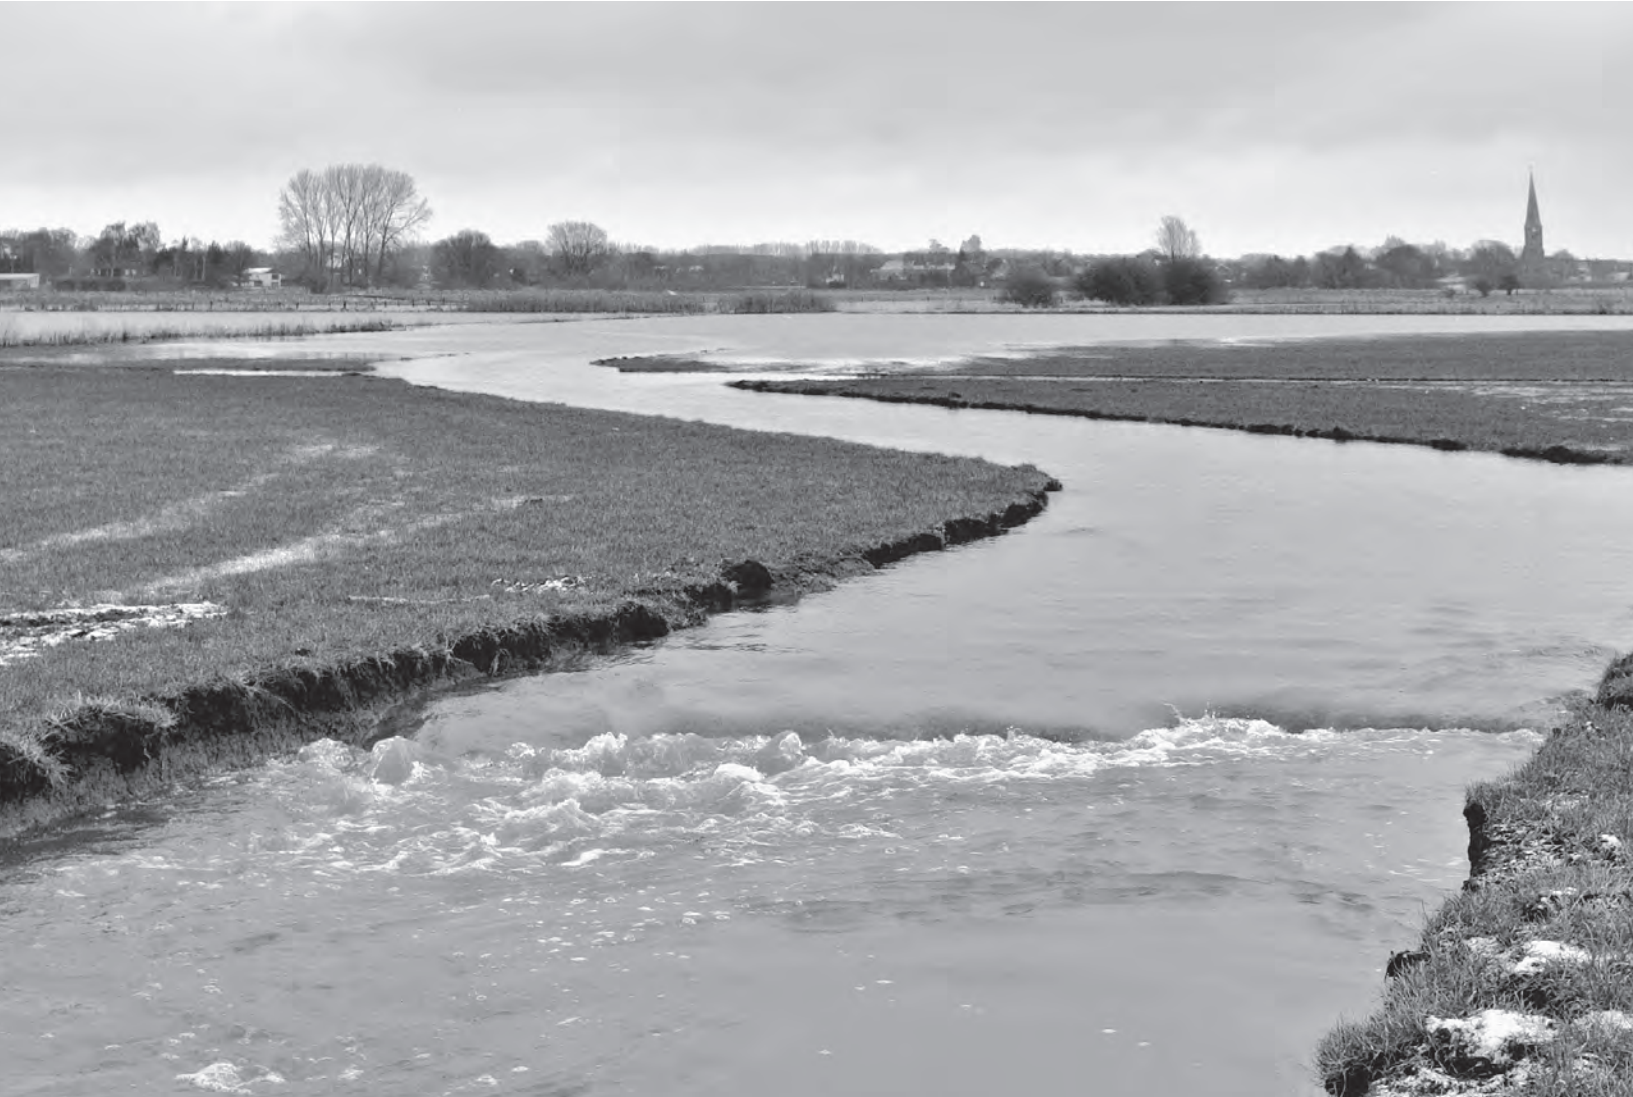
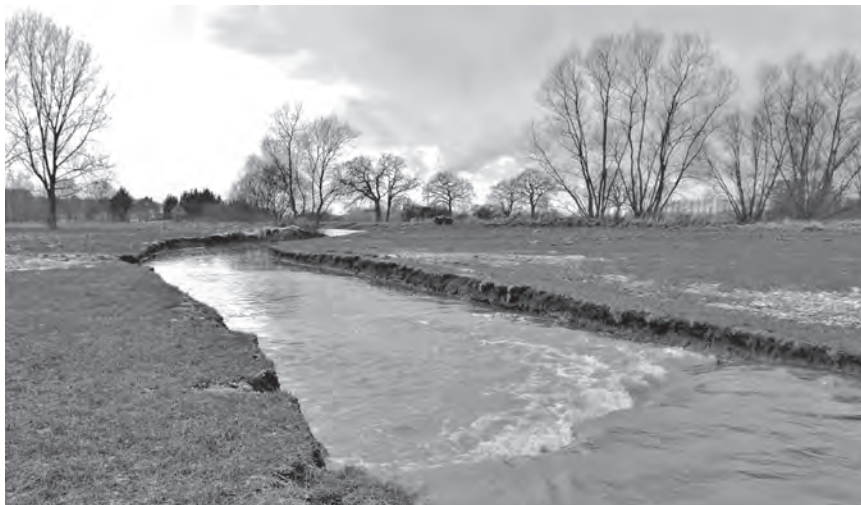
Am 16.12.2005 war es soweit: Während die übrigen Lippewiesen, die von der Lippe durch künstliche Uferwälle getrennt sind, noch trocken blieben, strömte ein kleines Hochwasser (max. Pegel Kesslerer: 271 cm, entsprechend ca. 40 bis 50 m³/s Abfluss in die Lippe) bis zu 50 cm tief durch die Flutrinnen in die Disselmersch. Das Wasser floss durch die Aue und durch den Mündungstrichter wieder in die Lippe zurück.

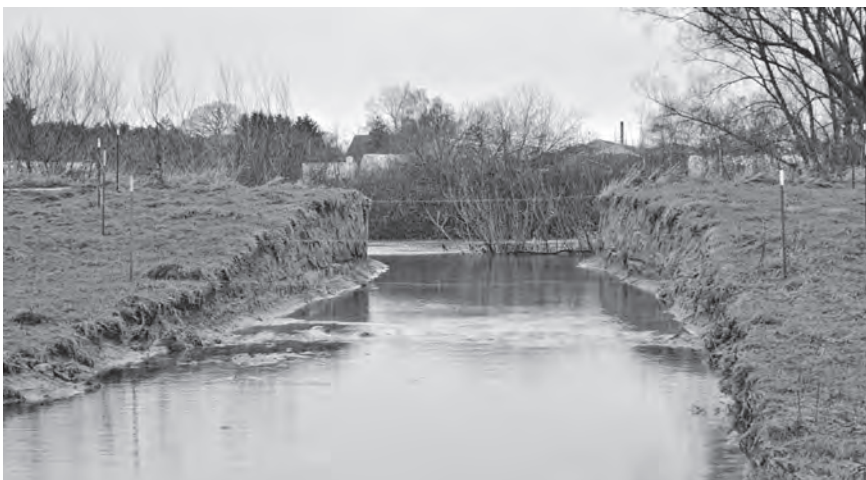
An den Weihnachtstagen fielen die Wasserstände wieder so weit, dass die Sohlhöhen der Rinnen wieder unterschritten wurden. Das Wasser floss nun über die Rinnen zurück in die Lippe.

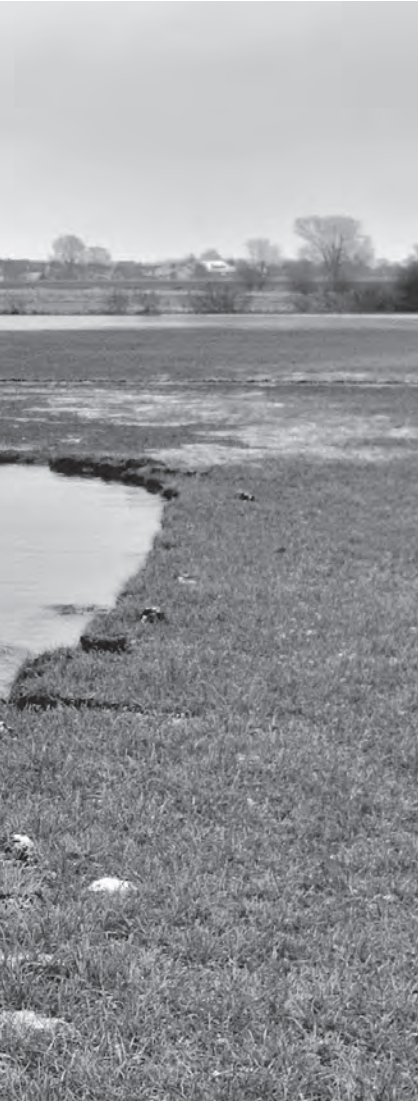
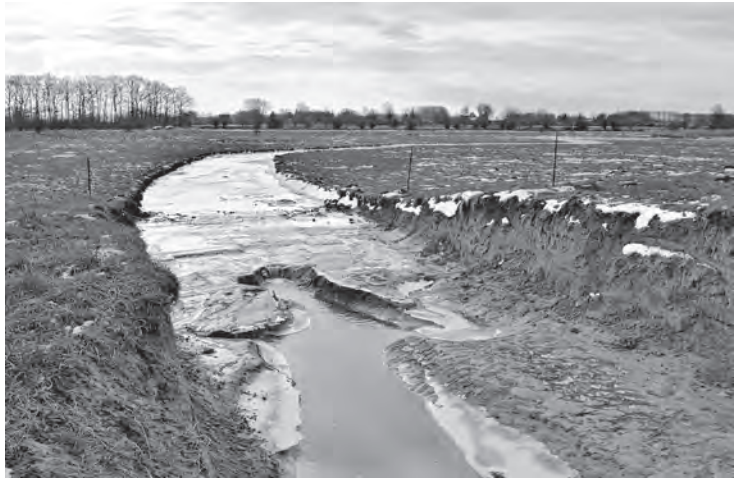
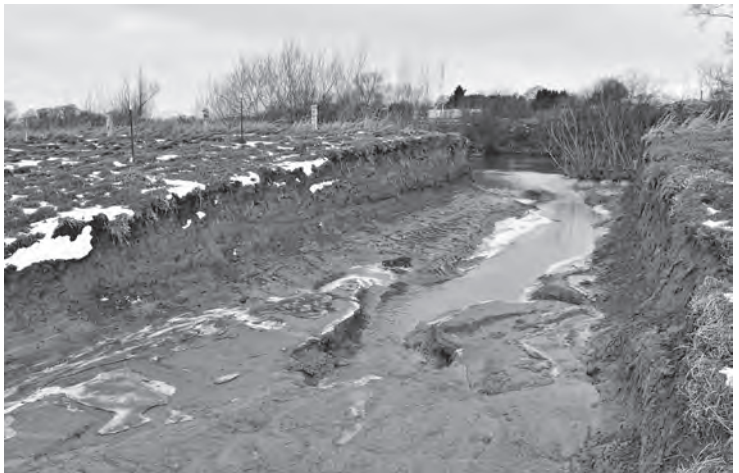
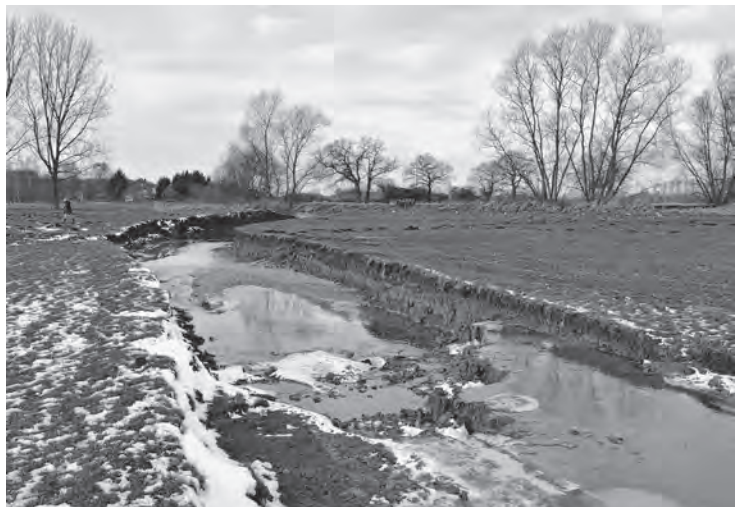
Das kleine Hochwasser vor Weihnachten hat die Gestalt der Rinnen kaum verändert, die Strömungsgeschwindigkeiten waren gering. Jedoch veränderte das beständige Fließen selbst kleiner Wassermengen, die der Disselbach, der Geistbach und das zuströmende Grundwasser in die Aue führen, die sandigen, lippennahen Rinnenabschnitte. Die Fotos entstanden am 31.12.2005; der tauende Schnee unterstreicht die entstehenden Formen und Strukturen.
