Der Muckenbruch bei Bad Westernkotten - Rettung für ein Niedermoor

von Luise Hauswirth & Roland Loerbroks

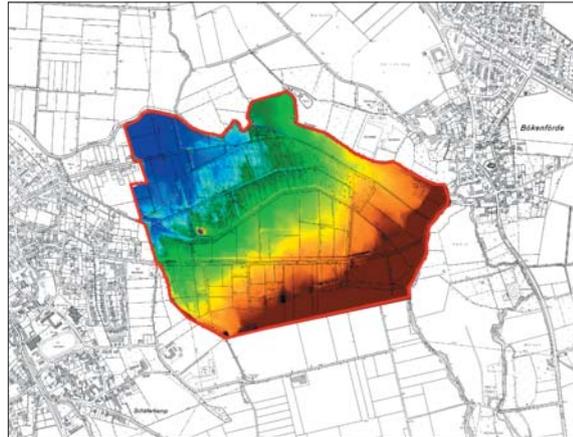
Lageplan des Muckenbruches mit Höhenverhältnissen und NSG-Grenze. Tiefer liegende Bereiche sind blau dargestellt.

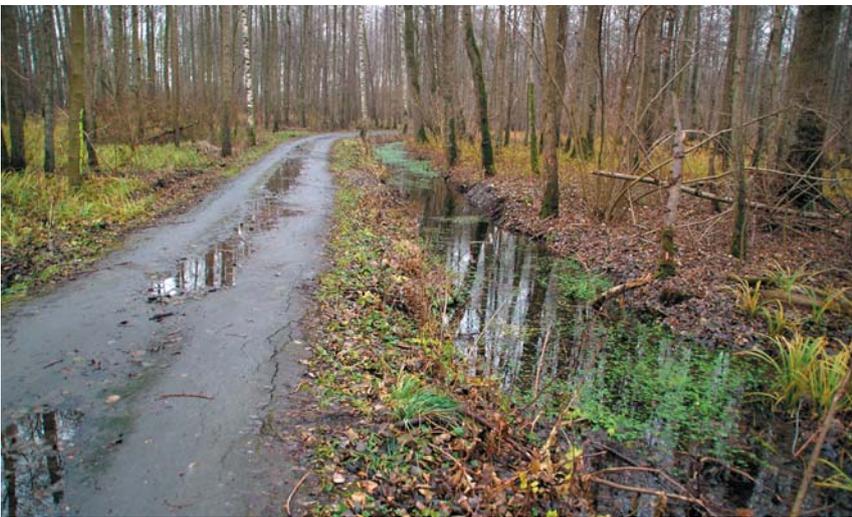
Wasser der Storchenquelle wird durch diesen Graben direkt aus dem Moor zur Gieseler geleitet. Gräben wie dieser entwässern das Moor auf unnatürliche Weise.

Jedoch wird das Quellwasser durch Gräben gefasst und auf kürzestem Wege aus dem Moor geleitet, große Teile des Moores werden durch das Quellwasser nicht mehr erreicht. Das Regenwasser wird ebenfalls durch die Gräben zu schnell abgeführt. Hinzu kommt, dass die Quellschüttungen heute nicht mehr so ergiebig sind wie früher. Diese Vermutung lassen Berichte über Untersuchungen zu den Grundwasserwegen des Gebietes in den 1980er Jahren zu.

In der Vergangenheit bedeuteten die Nutzungen von Moorflächen die Entwässerung und Trockenlegung, mit weit reichenden Folgen für den komplexen Wasserhaushalt des Moores. Der aufmerksame Besucher kann diese Veränderungen an den zahlreichen kleineren und größeren Gräben, die das Moor durchziehen, erkennen. In einigen steht das Wasser nur, doch in anderen fließt das Wasser aus dem Moor heraus. So ist es am Graben entlang des Mittelweges gut zu beobachten.

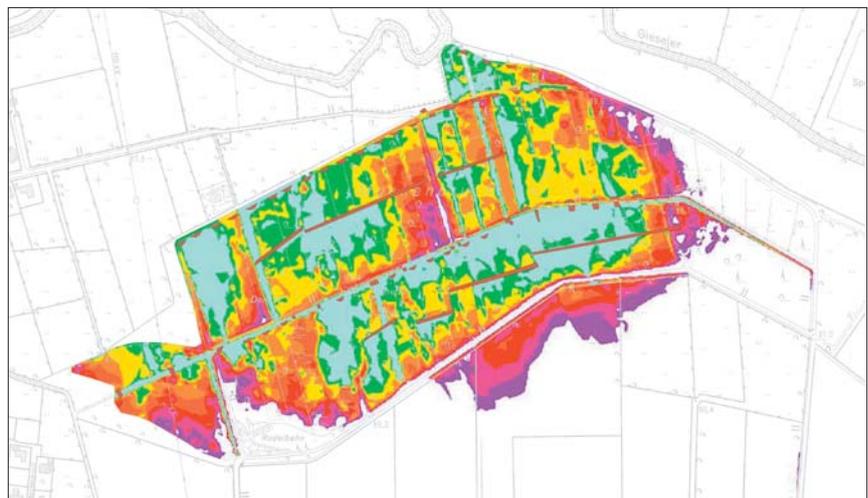
Beispiel eines digitalen Gelände Modells (DGM) erstellt mit Gecko GeoDataCore. Das Farbspektrum weist auf das Wiedervernässungspotential der Flächen hin. Die blauen und grünen Bereiche können gut vernässt werden. Flächen mit den Farbtönen gelb bis violett weisen auf eingeschränkte Wiedervernässungsmöglichkeiten hin.

Im Rahmen der Betreuung des Muckenbruchs hat die ABU eine Potentialanalyse zur Wiedervernässung und Wiederherstellung naturnaher Wasserverhältnisse des Muckenbruchs erarbeitet. Dazu wurde ein Digitales Geländemodell (DGM) unter Verwendung des Programms Gecko GeoDataCore (Copyright © Dr. A. Koch) erstellt. Das Entwicklerteam vom Ingenieurbüro Ingenieure für Wasser, Umwelt und Datenverarbeitung GmbH (IWUD) stellte uns ihr Programm dankenswerter Weise zur Verfügung. Als Datengrundlagen dienten Laservermessungsdaten aus Befliegungen des Kreises und eigene Vermessungsdaten.

Die Karte unten zeigt ein solches Digitales Geländemodell (DGM) des Muckenbruchs. Das Farbspektrum weist auf das Wiedervernässungspotential der Flächen hin. Die blauen und grünen Bereiche können gut vernässt werden. Flächen mit den Farbtönen gelb bis violett weisen auf eingeschränkte Wiedervernässungsmöglichkeiten hin.

Auf Basis des DGM wurden verschiedene Höhenanalysen und Vernässungsszenarien erstellt. Bei der Ermittlung des maximalen Vernässungspotentials mussten die Ei-
