Wasser für die Lippeaue

von Joachim Drüke,
Birgit Beckers &
Roland Loerbroks

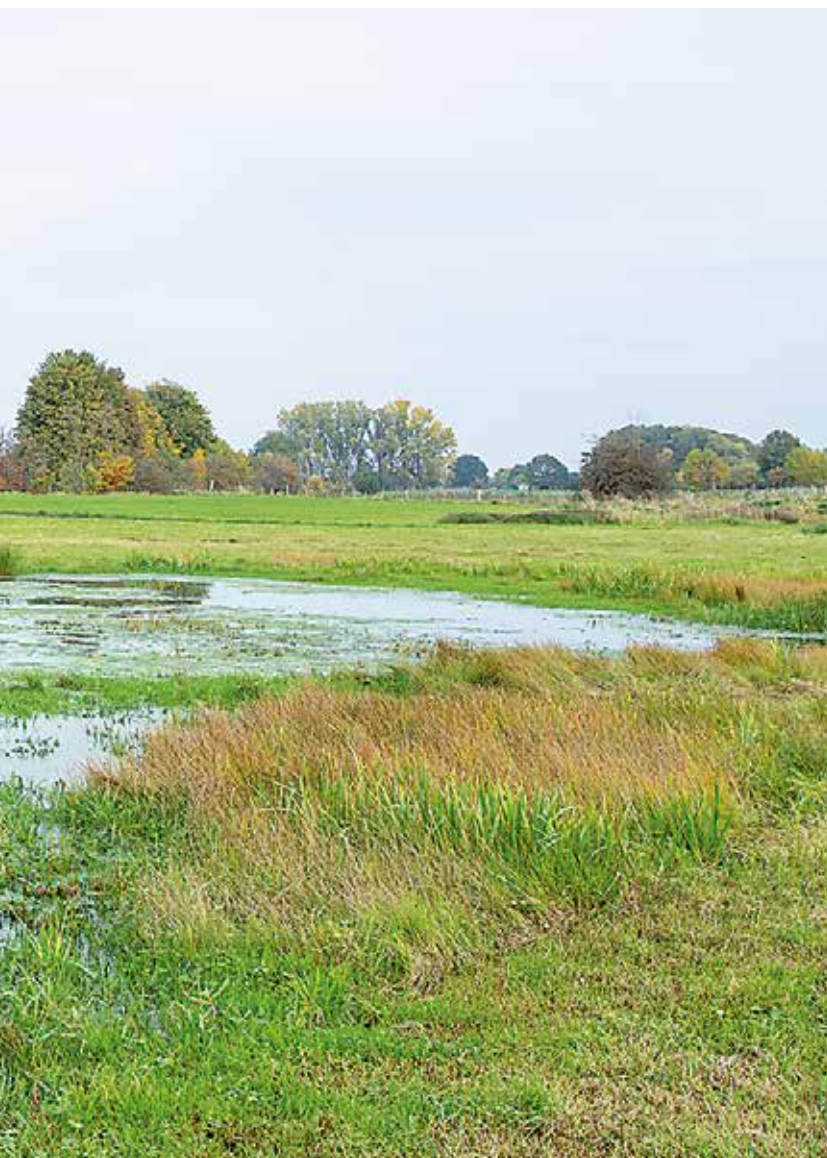
Bild oben: Hochwasser in der Disselmersch bei Lippborg. Über eine Flutrinne strömt Wasser in die Aue, füllt und durchströmt sie.

Bild unten: Dieses Gewässer in der Lippeaue bei Hultrop lebt nicht vom vorherigen Hochwasser, sondern vom Grund- und Oberflächenwasser, das von außerhalb auf die Aue zuströmt.

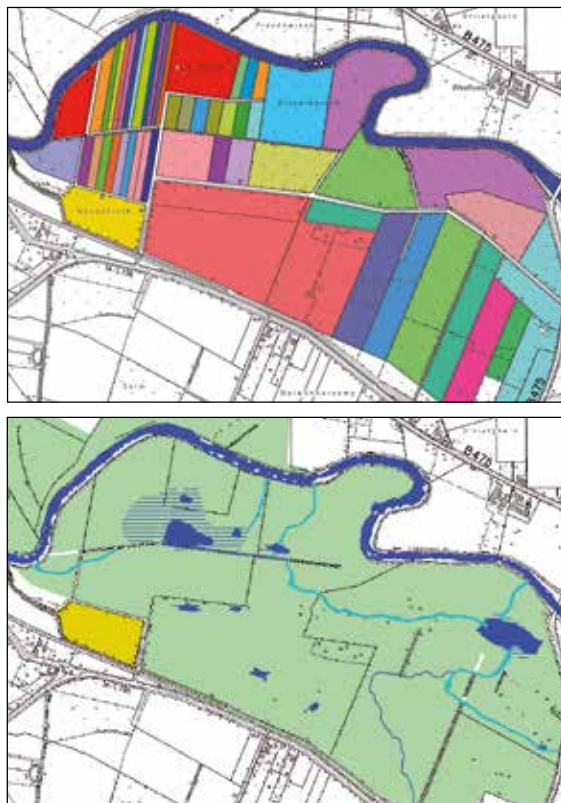
Eigentumsstruktur in der Disselmersch 1990 vor Beginn der Flurbereinigung (oben) und im Jahr 2005 nach Abschluss der Flurbereinigung

Die Disselmersch ist ein ca. 60 Hektar großer Bereich der Lippeaue in der Nähe von Lippborg. Im Jahr 1989 bewilligte die NRW-Stiftung auf Antrag der ABU Gelder für den Flächenerwerb. Beginnend mit einer sehr kleinteiligen Besitzstruktur gelang es dem Amt für Agrarordnung, mithilfe von freiwilligem Tausch und Kauf eine zusammenhängende Gebietskulisse zu schaffen. Das war die entscheidende Voraussetzung dafür, dass die ABU in dieser Flussaue Maßnahmen realisieren konnte: Entwässerungsgräben wurden verschlossen, der Disselbach und der Geistbach wurden wieder in die Aue geleitet; mit einem System von Flutrinnen können Hochwasser heute viel früher die Aue fluten als vorher.

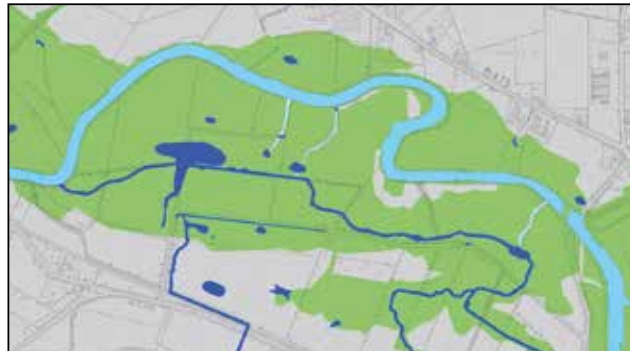
Entscheidend für den Erfolg: Entwässerungsgräben wurden verschlossen und die seitlichen Zuflüsse Disselbach und Geistbach wieder in die Aue geleitet. Oben die Situation vor, unten nach den Maßnahmen, die im Jahr 2005 durchgeführt wurden.

Zwei Gründe erklären die positive Entwicklung der Disselmersch: Es gelang, naturnähere Wasserverhältnisse zu schaffen, indem Entwässerungsgräben verschlossen und seitliche Zuflüsse

wieder in die Aue geleitet wurden. Ein viel genutzter Wirtschaftsweg inmitten der Aue wurde an den südlichen Auenrand verlegt, was Störungen entscheidend reduzierte.

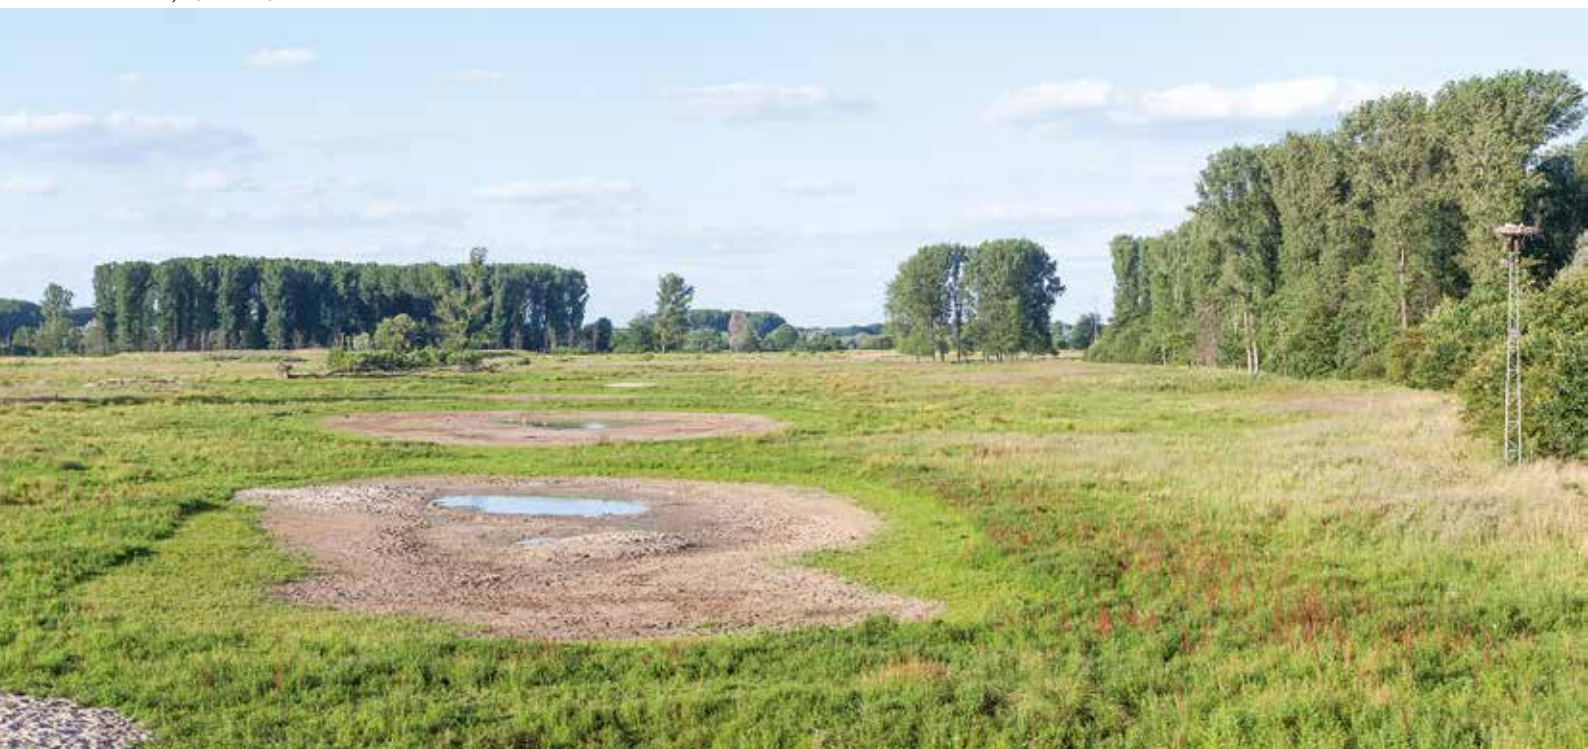
Nach regenarmen Wochen ist die Hellinghauser Mersch im späten Frühjahr und im Frühsommer oft weitgehend ausgetrocknet. Der Grund: seitlich zufließendes Grund- und Oberflächenwasser wird vollständig von einem tiefen Entwässerungsgraben am Rand der Aue abgeleitet.

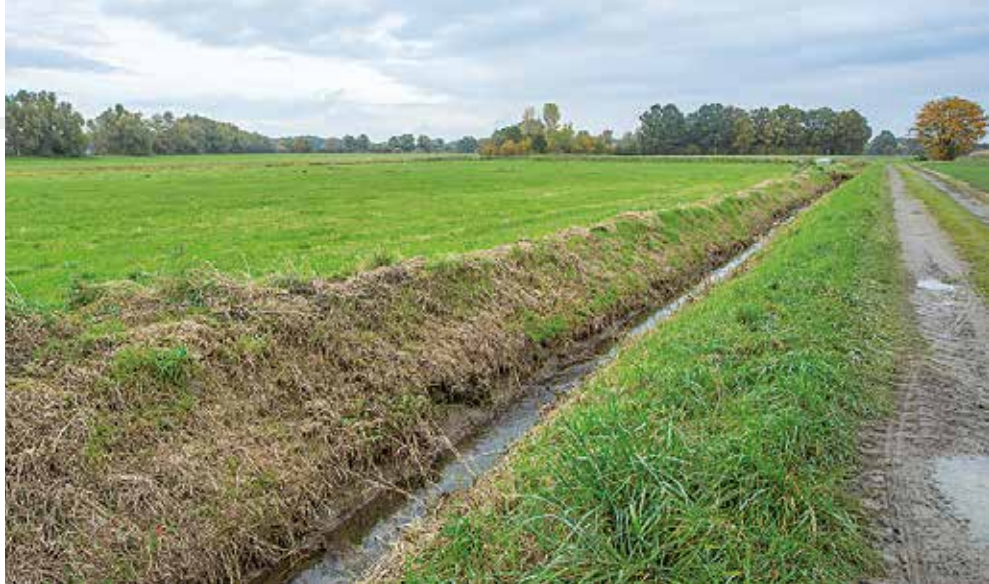
Dieser Entwässerungsgraben am Rande der Bovenmersch östlich von Hultrop hält das Wasser eines seitlichen kleinen Einzugsgebietes von der Aue fern.

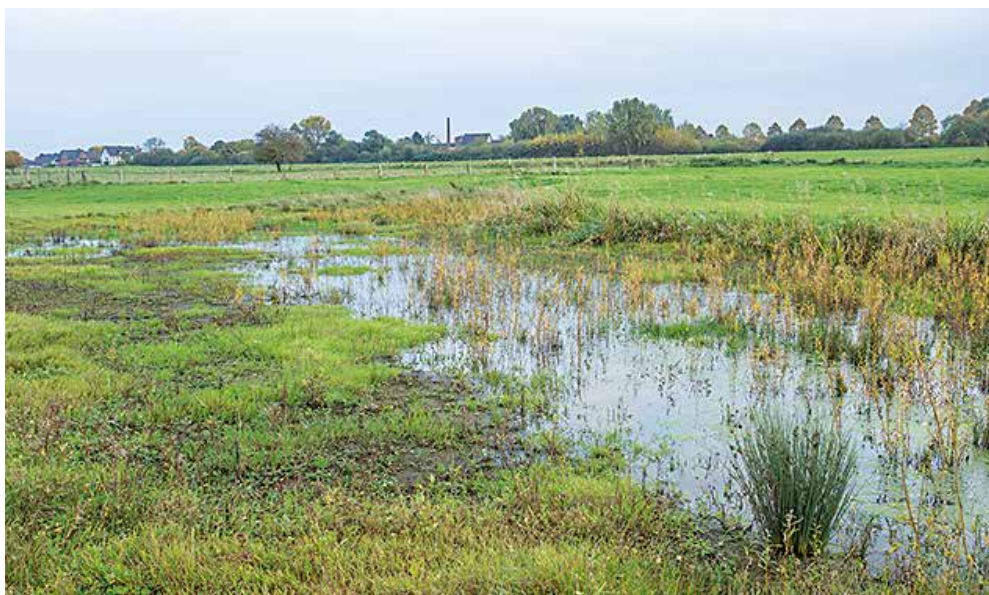
Bei Hultrop bildet sich nach Niederschlägen am Rand der Aue ein Kleingewässer, weil ein Entwässerungsgraben verschlossen werden konnte.

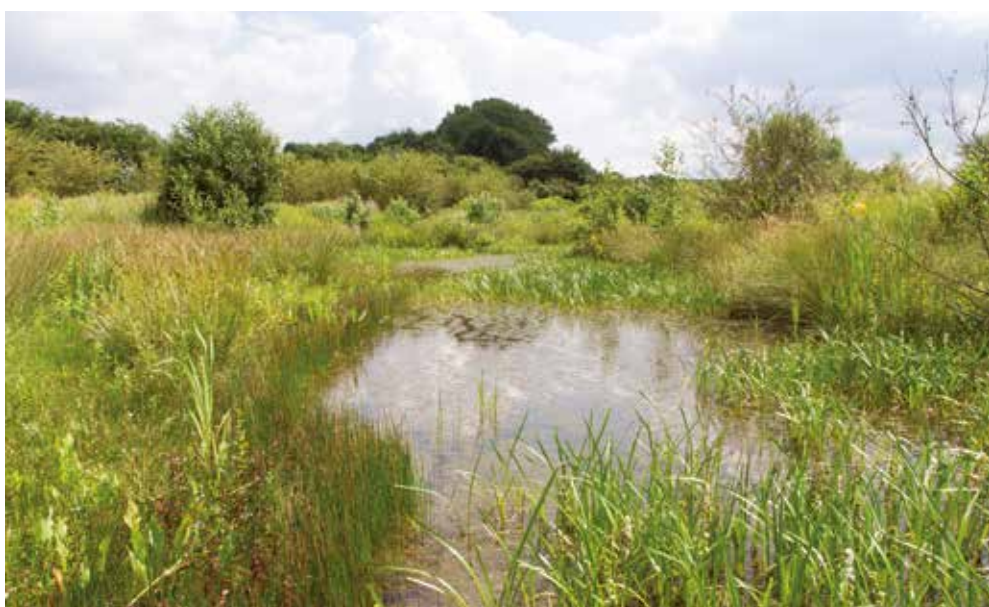
Am Rand der Aue auf der Nordseite der Klostermersch haben Niederschlags- und Grundwasser dieses wertvolle Stillgewässer mit umgebendem Randsumpf ausgebildet.

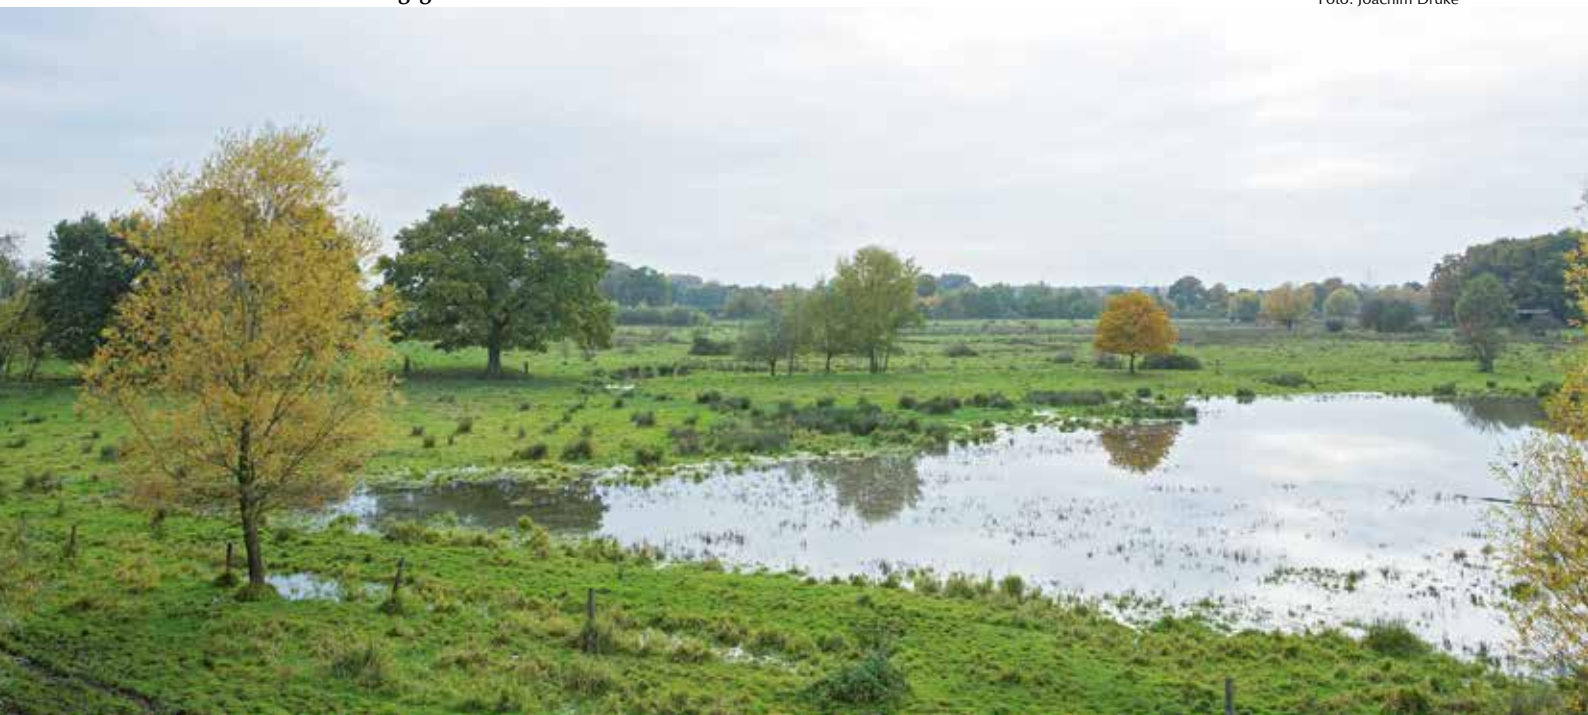
Auengewässer in der Disselmersch bei Lippborg, gespeist aus dem kleinen seitlichen Einzugsgebiet des Disselbachs
