## Bachtäler im Arnsberger Wald

LIFE-Projekt 2009 - 2014

## LIFE-Projekt „Bachtäler im Arnsberger Wald“

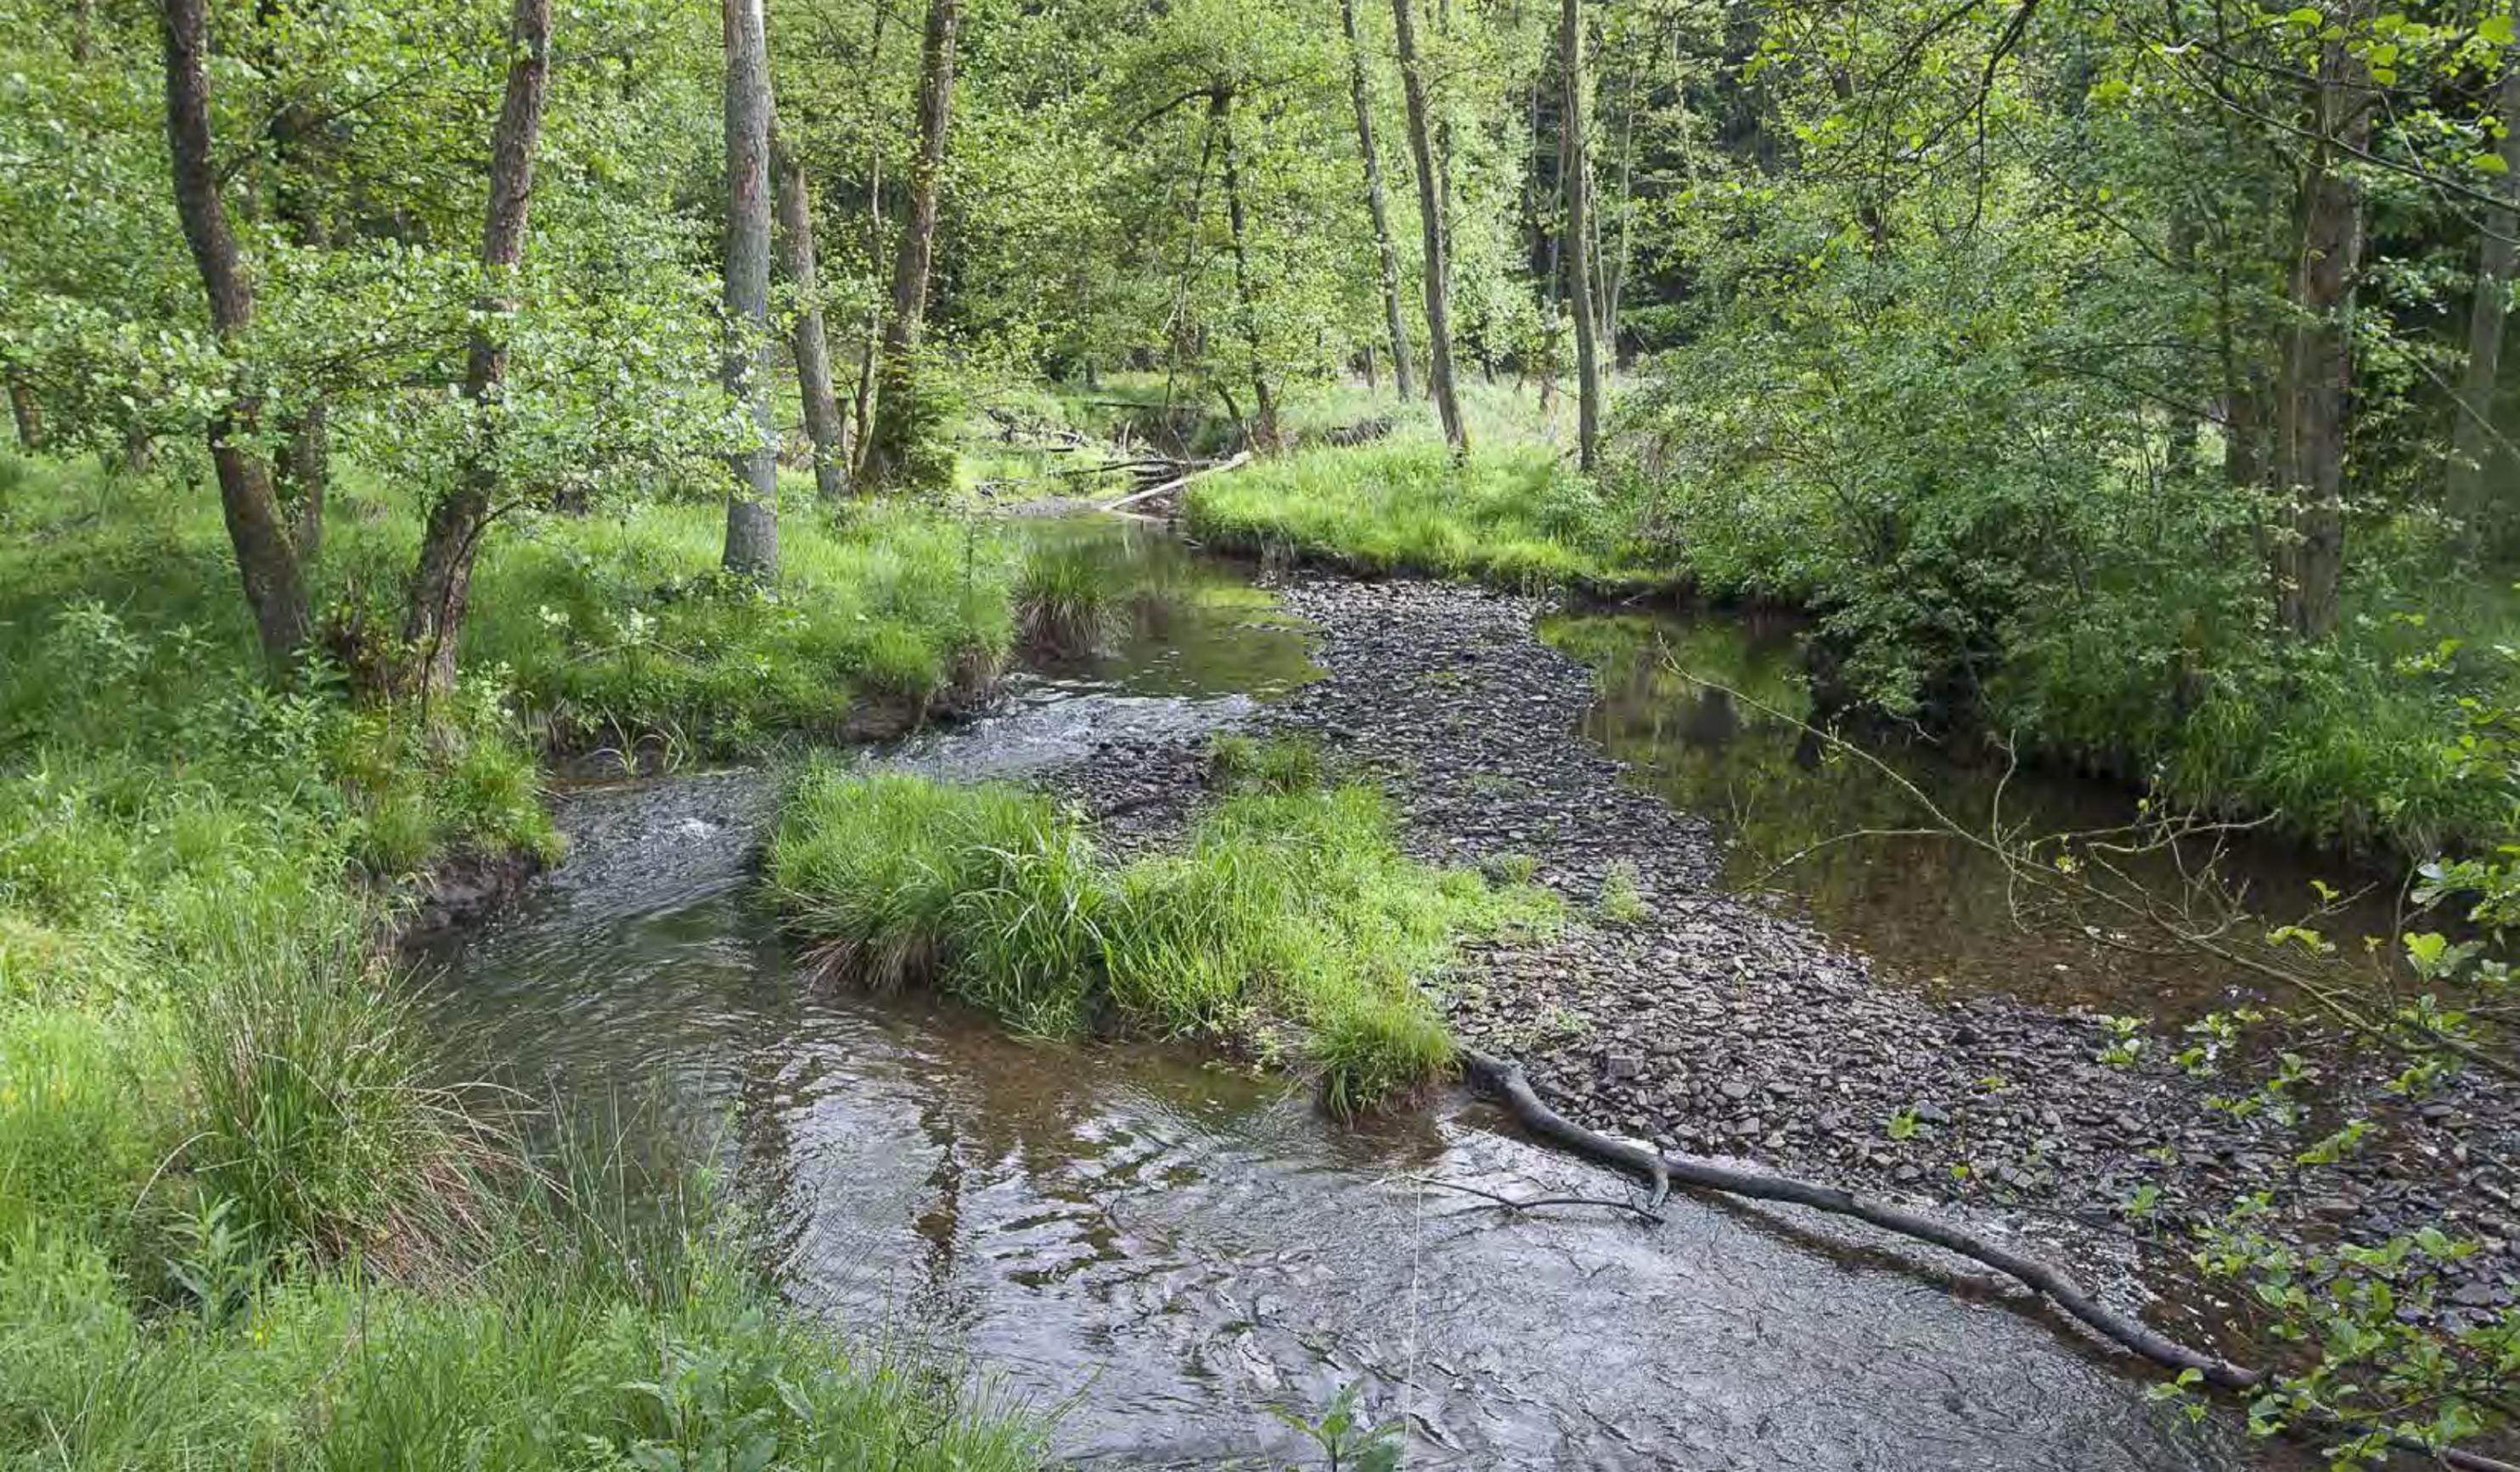
Im Gebiet des LIFE-Projektes gibt es viele naturnahe Bachabschnitte, die einen sehr guten Eindruck vom natürlichen Zustand geben. Hier ist es die naturnahe Heve. Sie ist breit und in die ebene Aue nur wenig eingeschnitten. Kiese prägen den Bachgrund. Langsam durchflossene Kolke und rasch überströmte Schnellen wechseln sich ab. Der Erlen-Auwald wird vom Licht durchflutet.

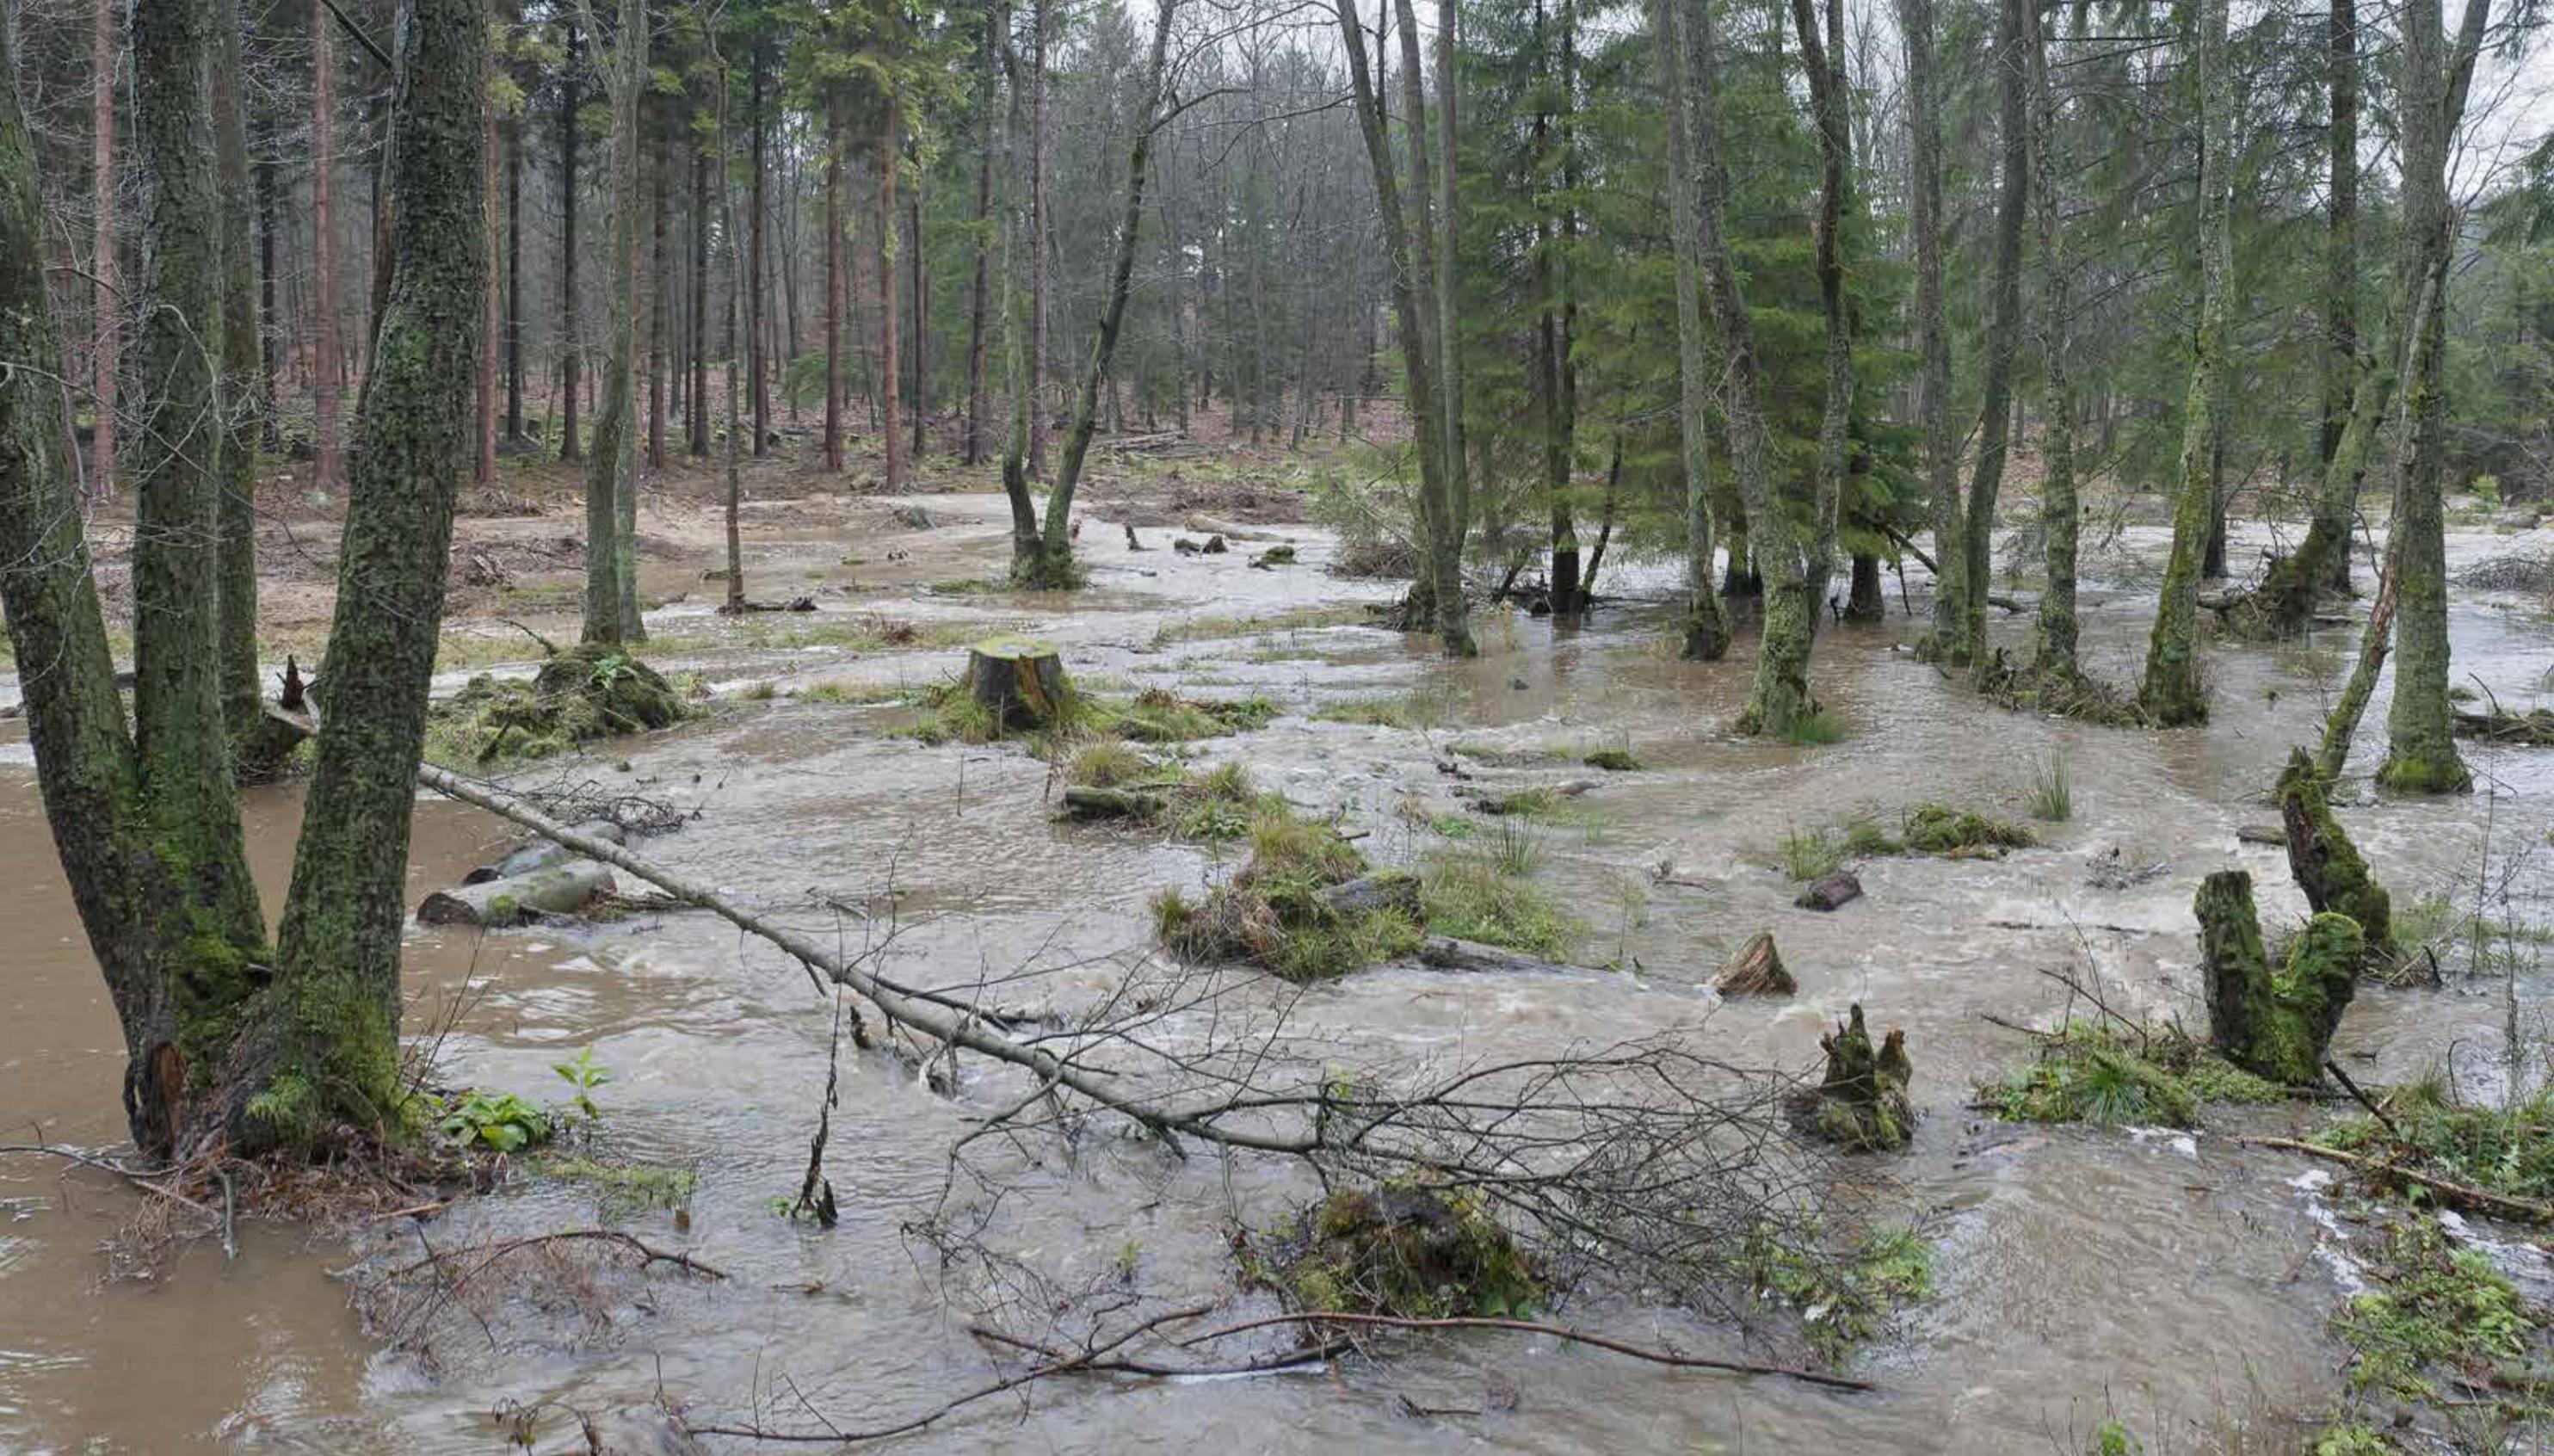
Ein Hochwasser durchströmt das Tal der Kleinen Schmalenau. Der windungsreiche, naturnahe Bachlauf ist nicht auszumachen. Er transportiert nur einen kleinen Teil der Wassermassen, sein Kiesbett ist so vor zerstörerischen Kräften geschützt. Die Aue ist das Hochwasserbett - und sie profitiert, denn Samen werden vom Hochwasser verbreitet, das hier und da den Rohboden als Keimbett freilegt.

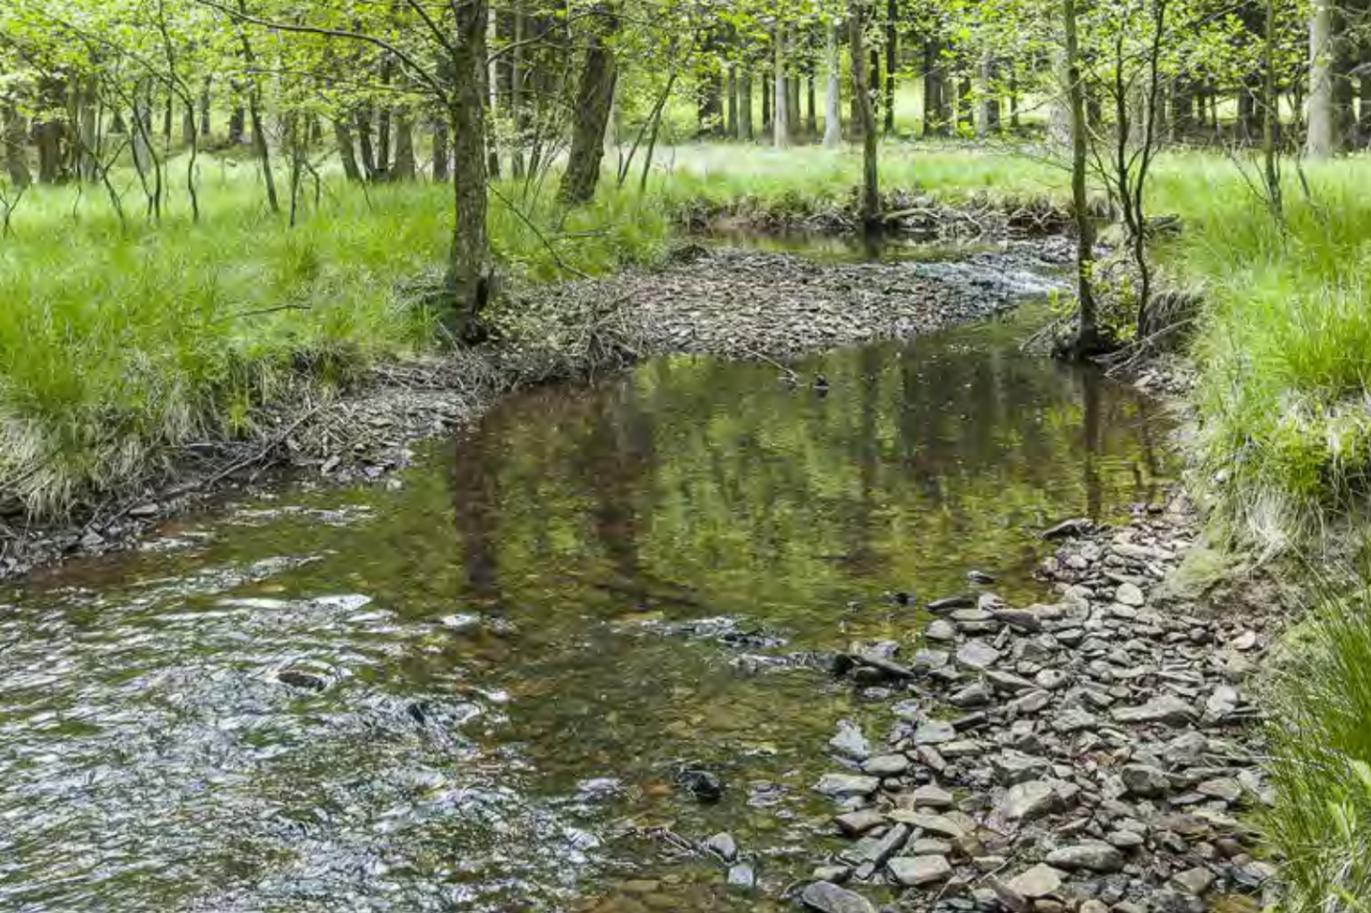
Die Große Schmalenau zeigt auf dem Foto oben die typische Abfolge von träge durchflossenen Kolken und rasch überströmten Ansammlungen von Kies.

Diese Kieskörper werden als sogenannte Schnellen nicht nur rasch überflossen, sie werden in den oberen 10 bis 20 cm auch von sauerstoffreichem Wasser durchströmt, wie der blaue Pfeil in der Grafik andeutet. Diesen Bereich bezeichnet man als Kieslückensystem. Hier ist der Lebensraum von unzähligen Insektenlarven, beispielsweise der Eintagsfliege.

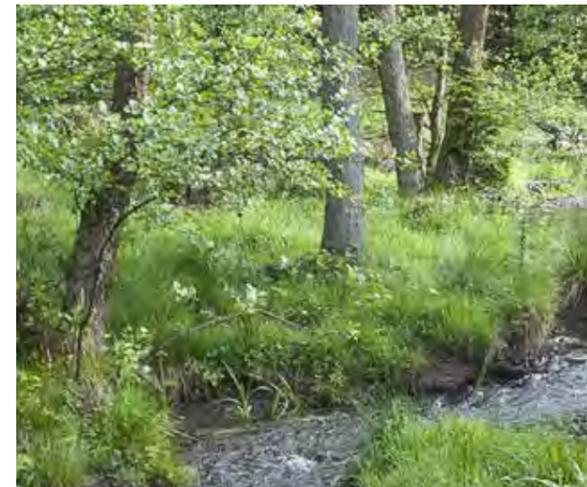
Aus silikatischen, also kalkarmen Gesteinen ist der Kies entstanden, der die Sohle der Bäche prägt und in den Talauen unter einer Schicht von Auelehm liegt. Er wird in den Bächen vor allem bei Hochwasser transportiert, man spricht vom Geschiebe. Nachschub an Kies erhalten die Bäche hier und da aus den steilen, seitlich einmündenden Kerbtälern und durch seitliche Verlagerung in den Talauen. Nur wenn die nach bachabwärts transportierte Geschiebemenge nicht größer als die nachgelieferte ist, ist das Bachbett im Gleichgewicht. Dieses Gleichgewicht ist sensibel.

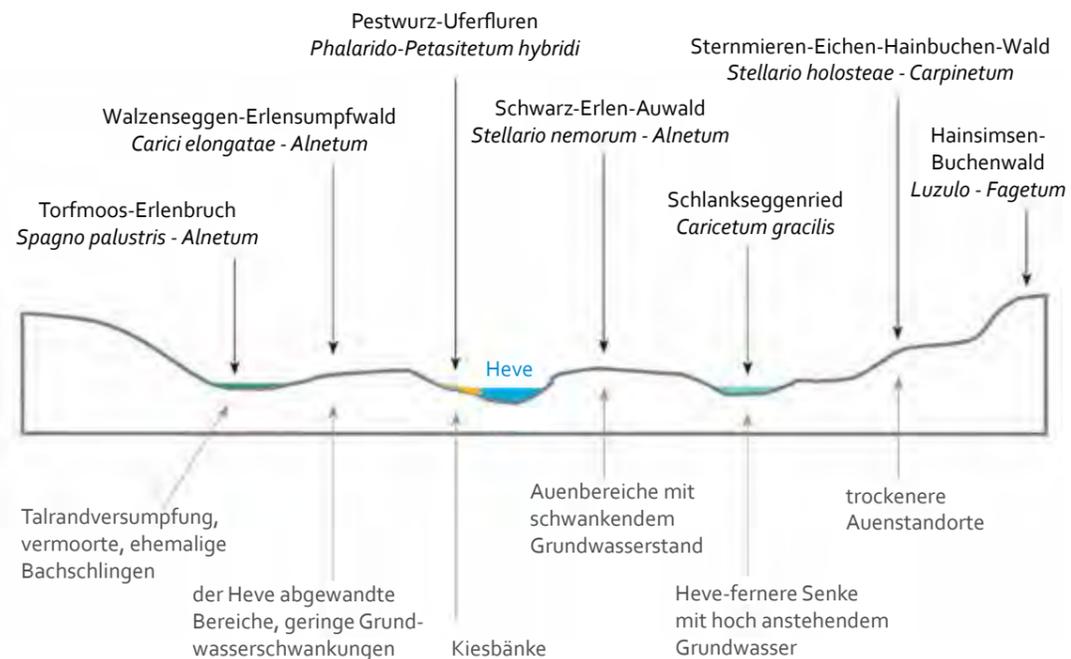
Das Schema zeigt die typische Verteilung der Lebensräume in der naturnahen Heveaue.

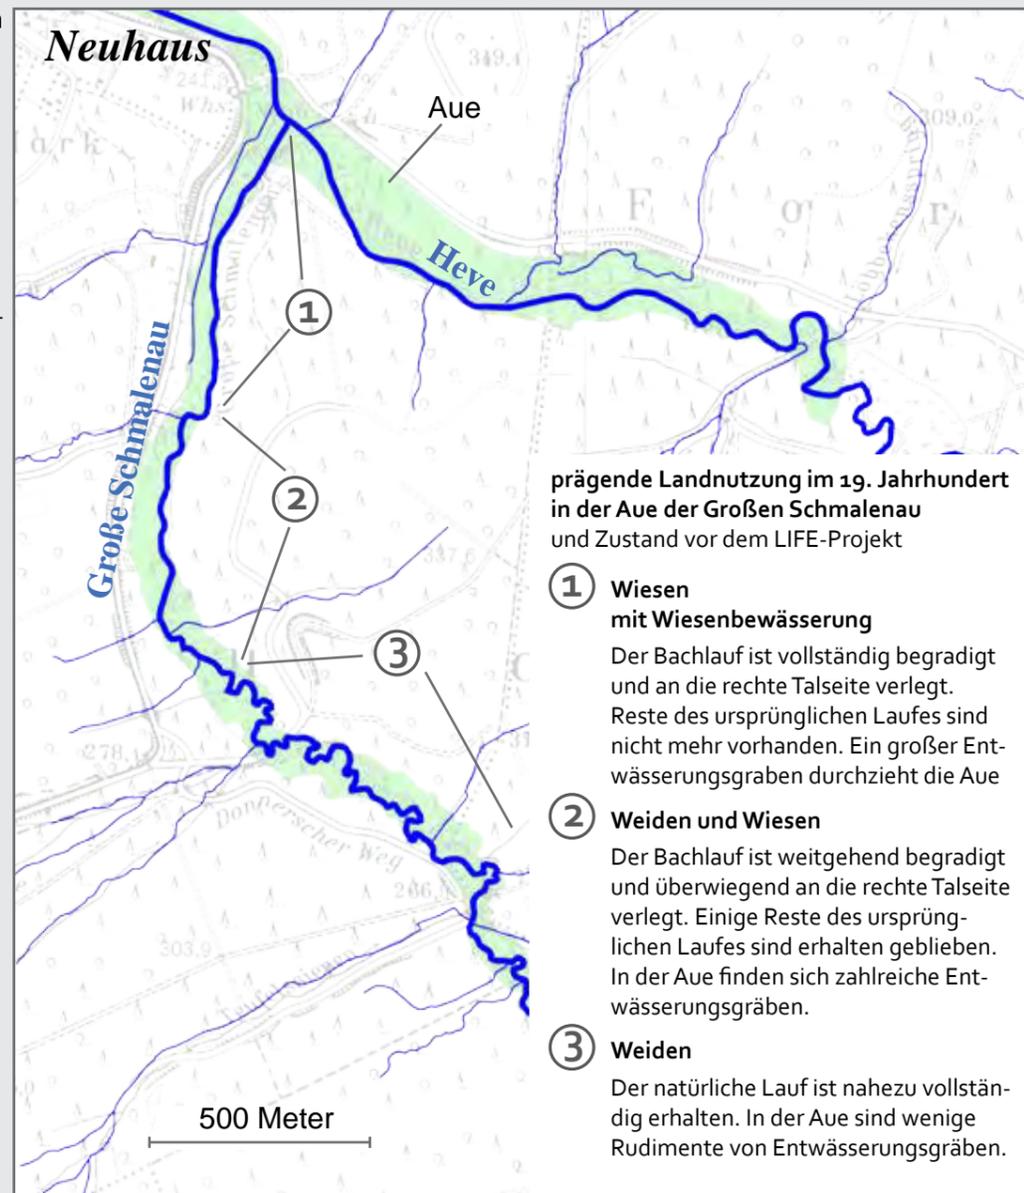
Die Grafik zeigt den Lauf von Heve und Großer Schmalenau nahe Möhnesee-Neuhaus bis zum Jahr 2002. Im näheren Umfeld der Ortschaft Neuhaus war die Heve schon 1832 weitestgehend begradigt. Der Unterlauf der Großen Schmalenau wurde Mitte des 19. Jahrhunderts umgestaltet.

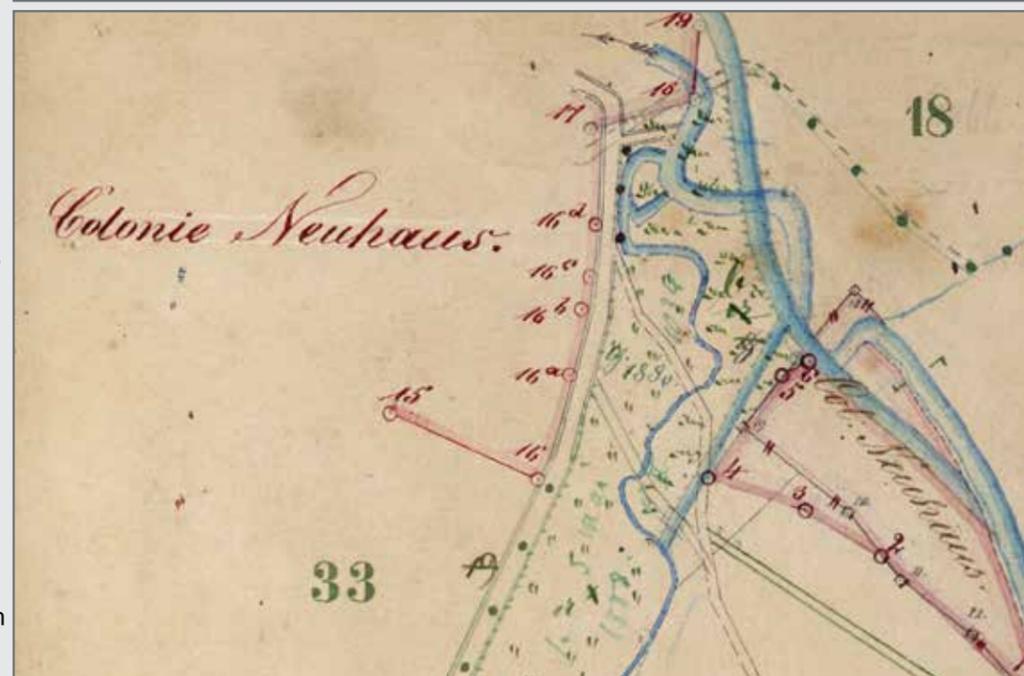
Mündungsbereich der Gr. Schmalenau in die Heve mit dem Zustand vor und nach der Begradigung beider Bäche. Quelle: „Special Karte von der Königl. Oberförsterei Oberreimer. Angefertigt theils auf Grund der Kataster Blanquets i.J. 1832 durch Dankelmann, theils auf Grund neuer Meßung i.J. 1845 durch Lex; berichtigt und zusammengetragen i.J. 1852 durch Krohn, ....“

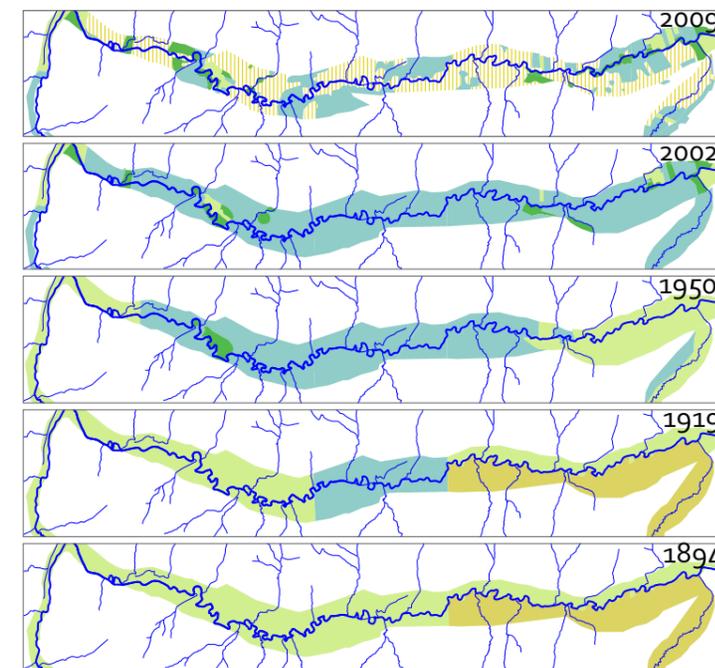
Landnutzung in der Heve-aue zwischen Neuhaus im Westen und der Mündung der Hettmecke im Osten auf einem Talabschnitt von 6 km nach Karten (1894 - 2002) und nach Luftbildern (2009). Der Sturm Kyrill in der Nacht vom 18. auf den 19. Januar 2007 warf einen erheblichen Teil der Fichten im Hevetal. Nachfolgende Erntearbeiten vergrößerten die nahezu baumfreien Flächen weiter.

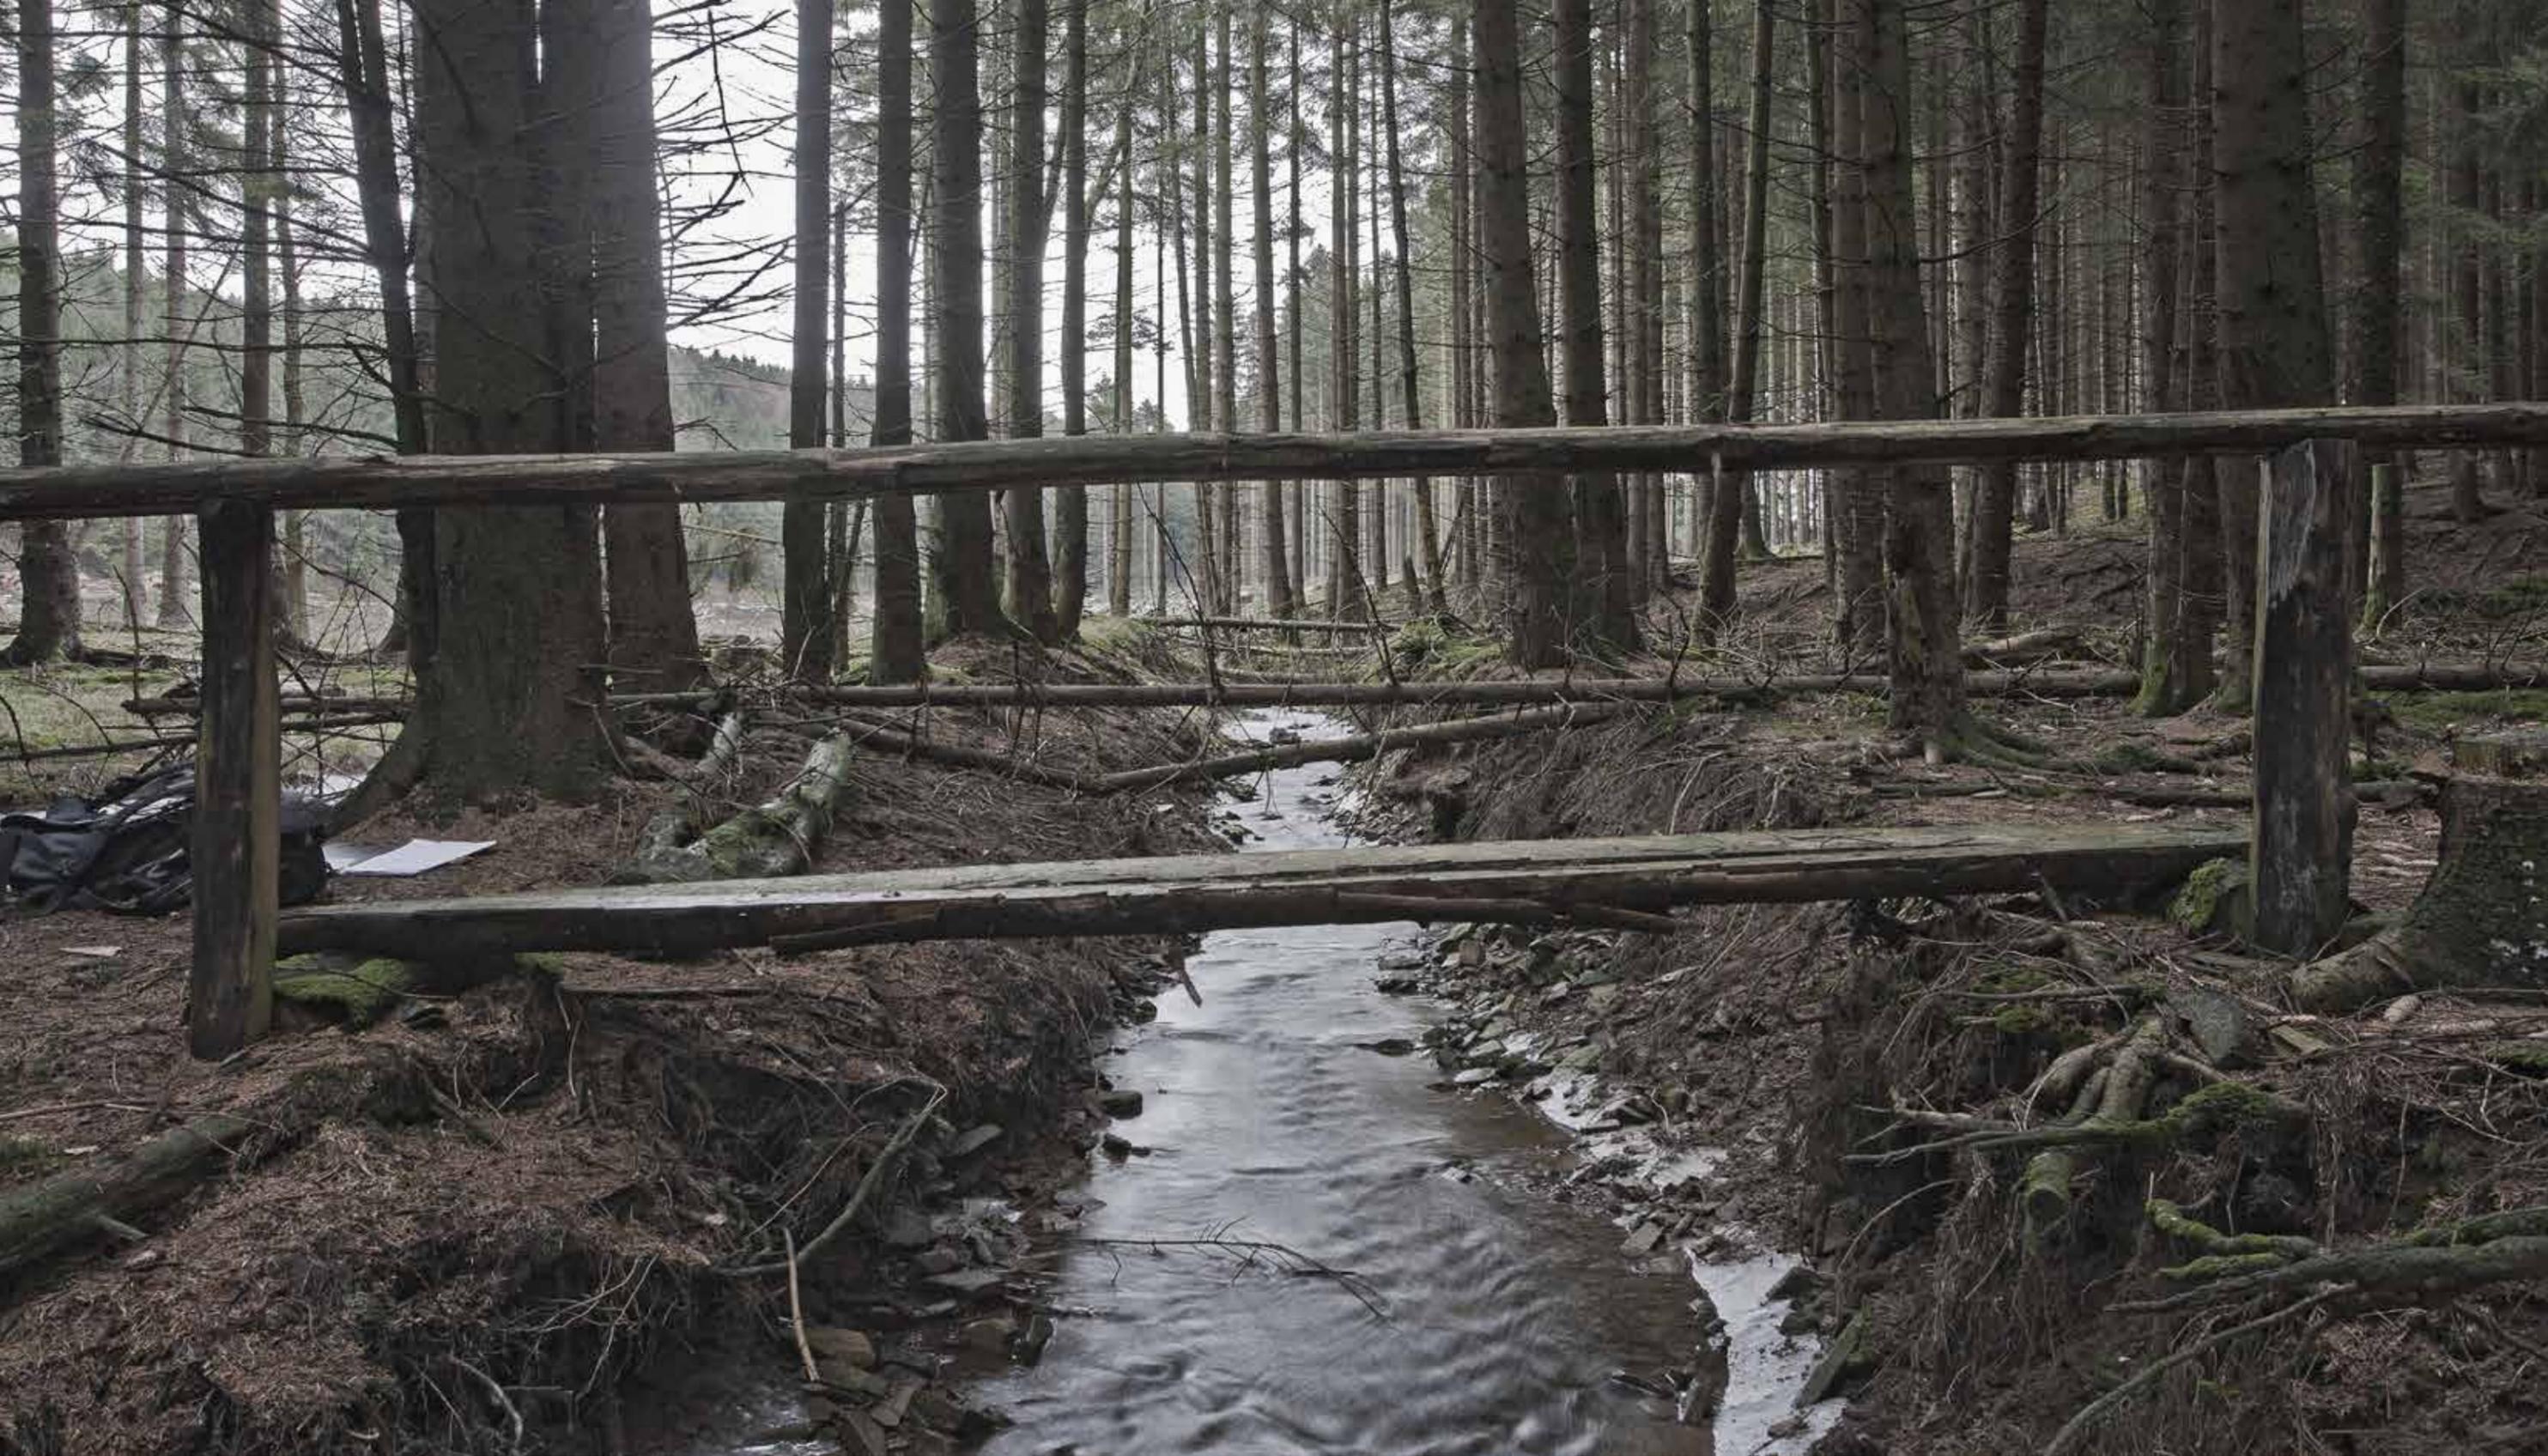
Begradigt, tief eingeschnitten, dunkel und ohne Laub: Das sind typische Beeinträchtigungen zahlreicher Bachabschnitte im Arnberger Wald. Das LIFE-Projekt hatte zum Ziel, hier eine Entwicklung hin zu naturnahen Verhältnissen einzuleiten.

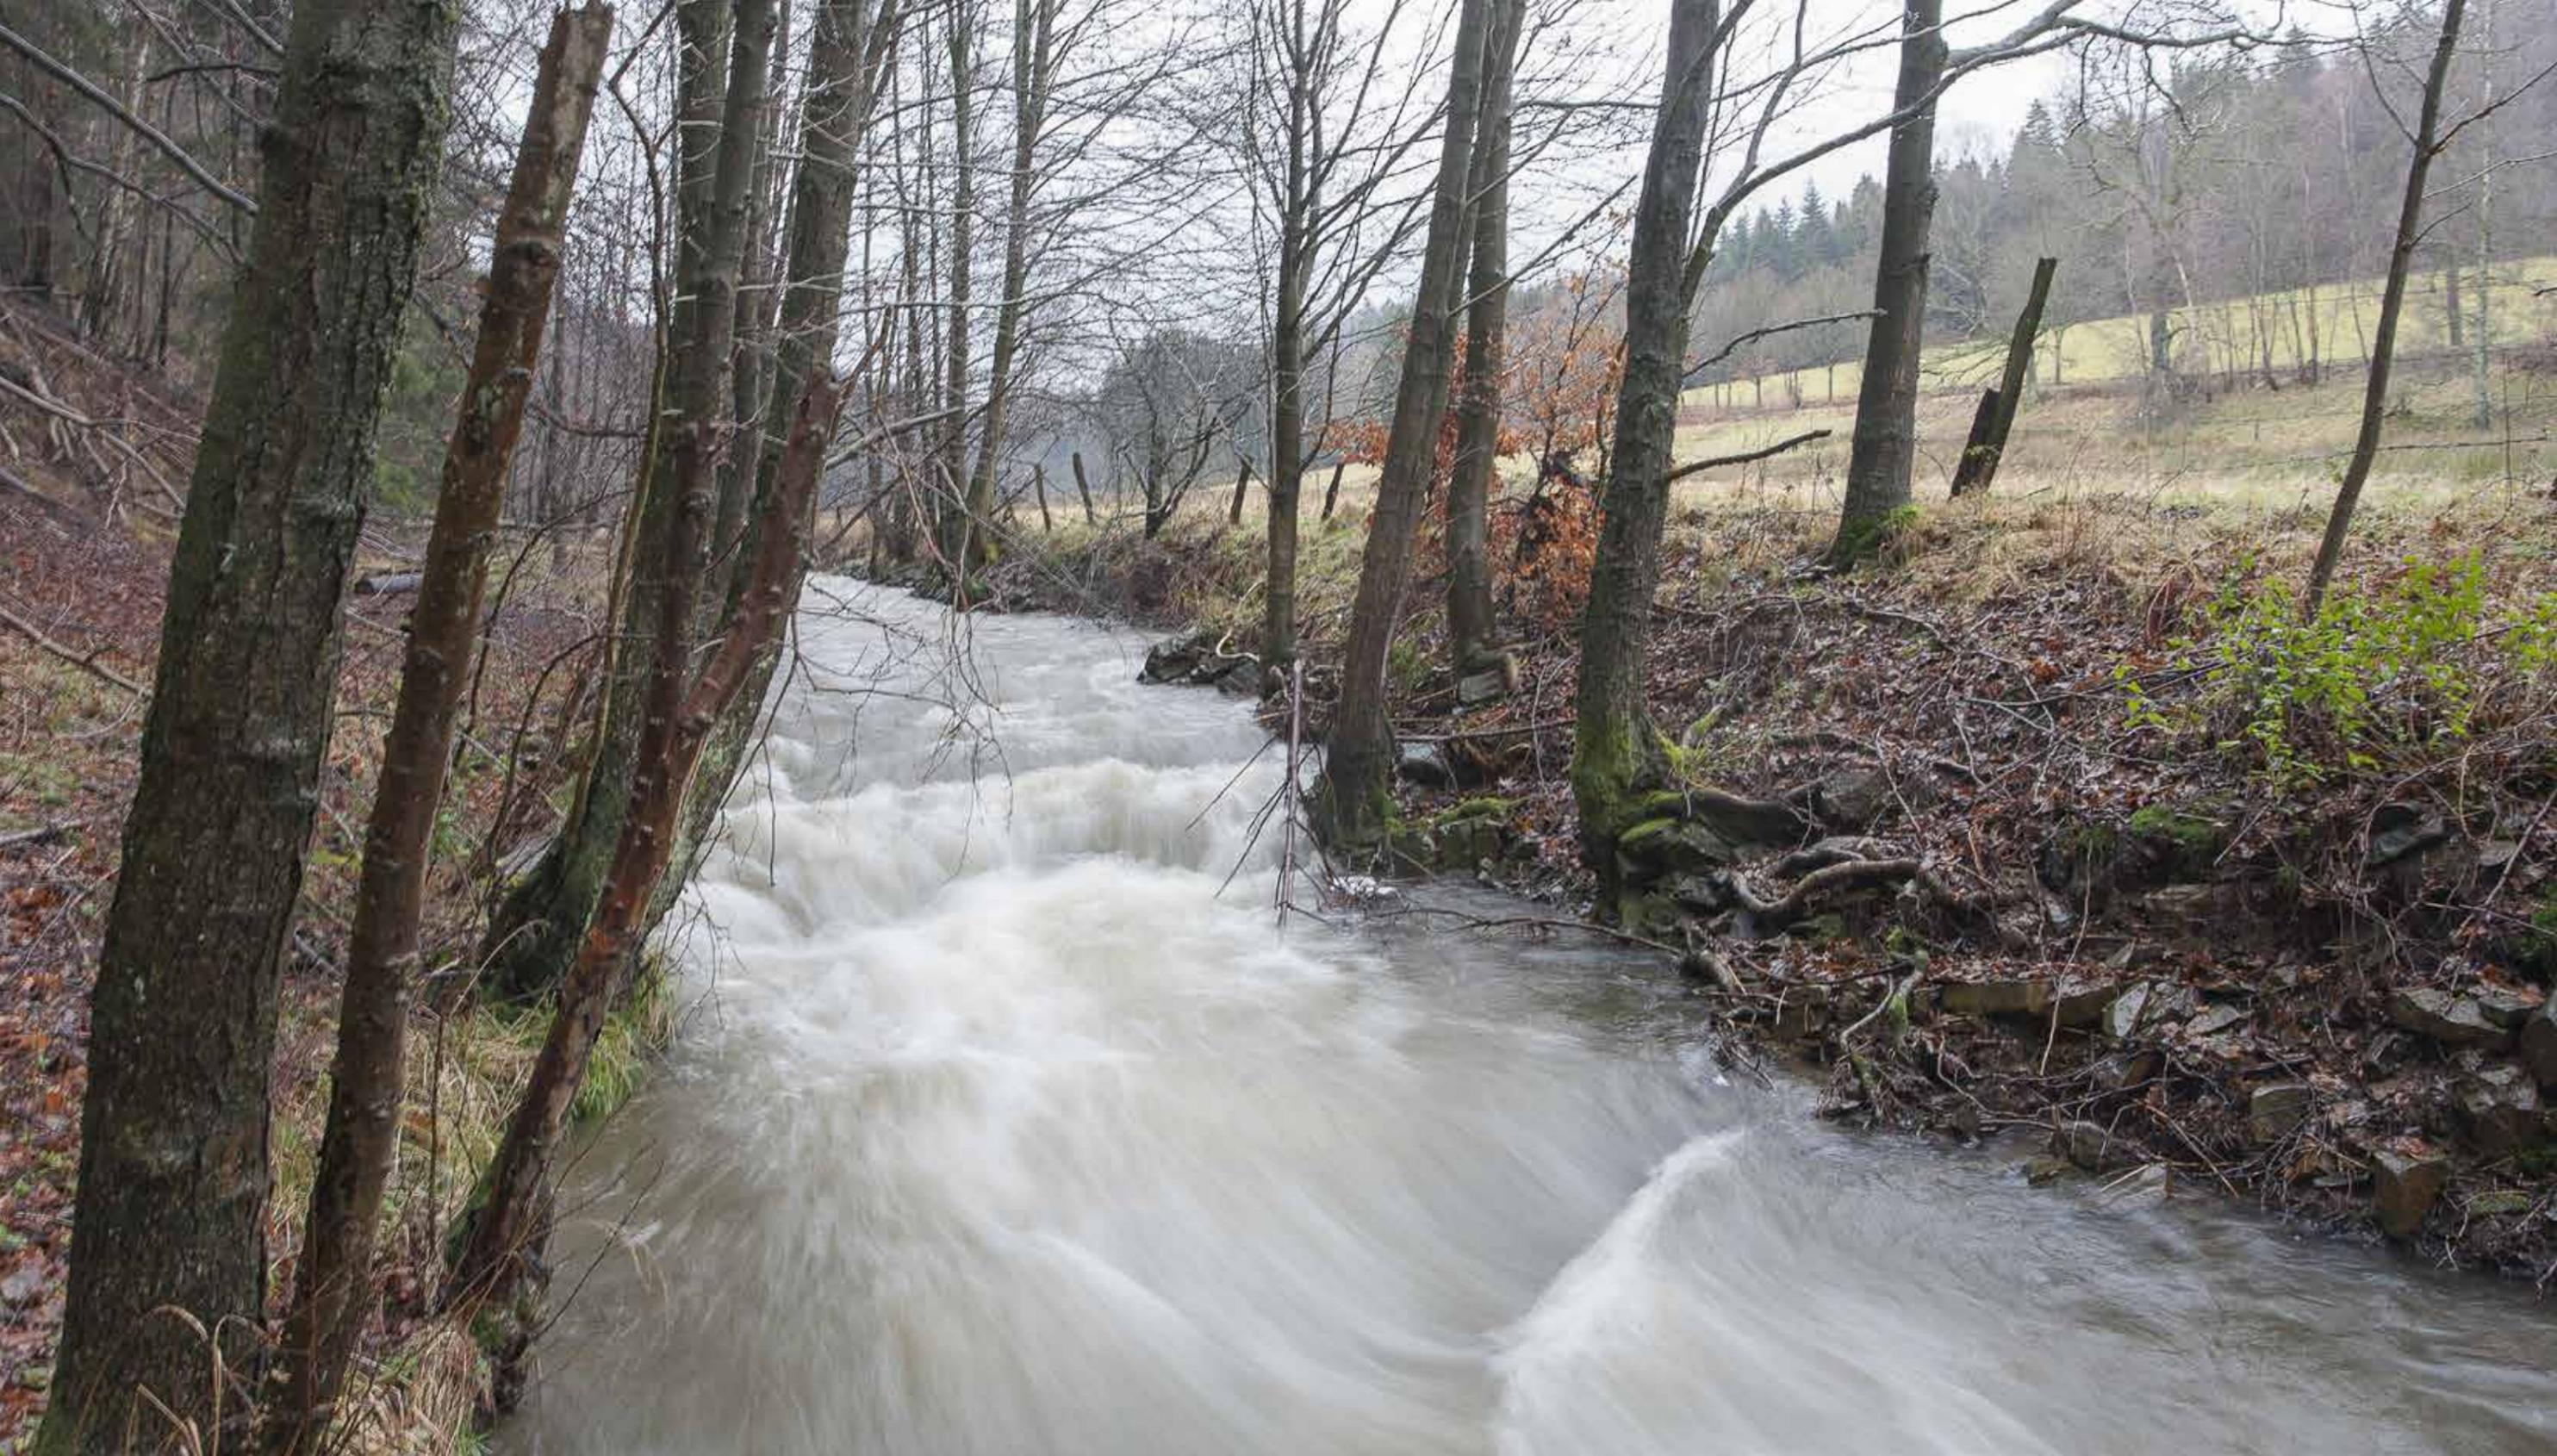
Das Hochwasser im begradigten Unterlauf der Großen Schmalenau vor den Maßnahmen des LIFE-Projektes lässt erahnen, welche Kräfte wirken. Fische, Insekten, Laub, Äste, Zweige und der Kies werden mitgerissen. Zurück bleibt ein verarmter Bachabschnitt. Und die Aue, rechts im Bild, bleibt trocken, das Hochwasser als Motor für Vielfalt und Dynamik fällt aus.
