## Bachtäler im Arnsberger Wald

LIFE-Projekt 2009 - 2014

## LIFE-Projekt „Bachtäler im Arnsberger Wald“

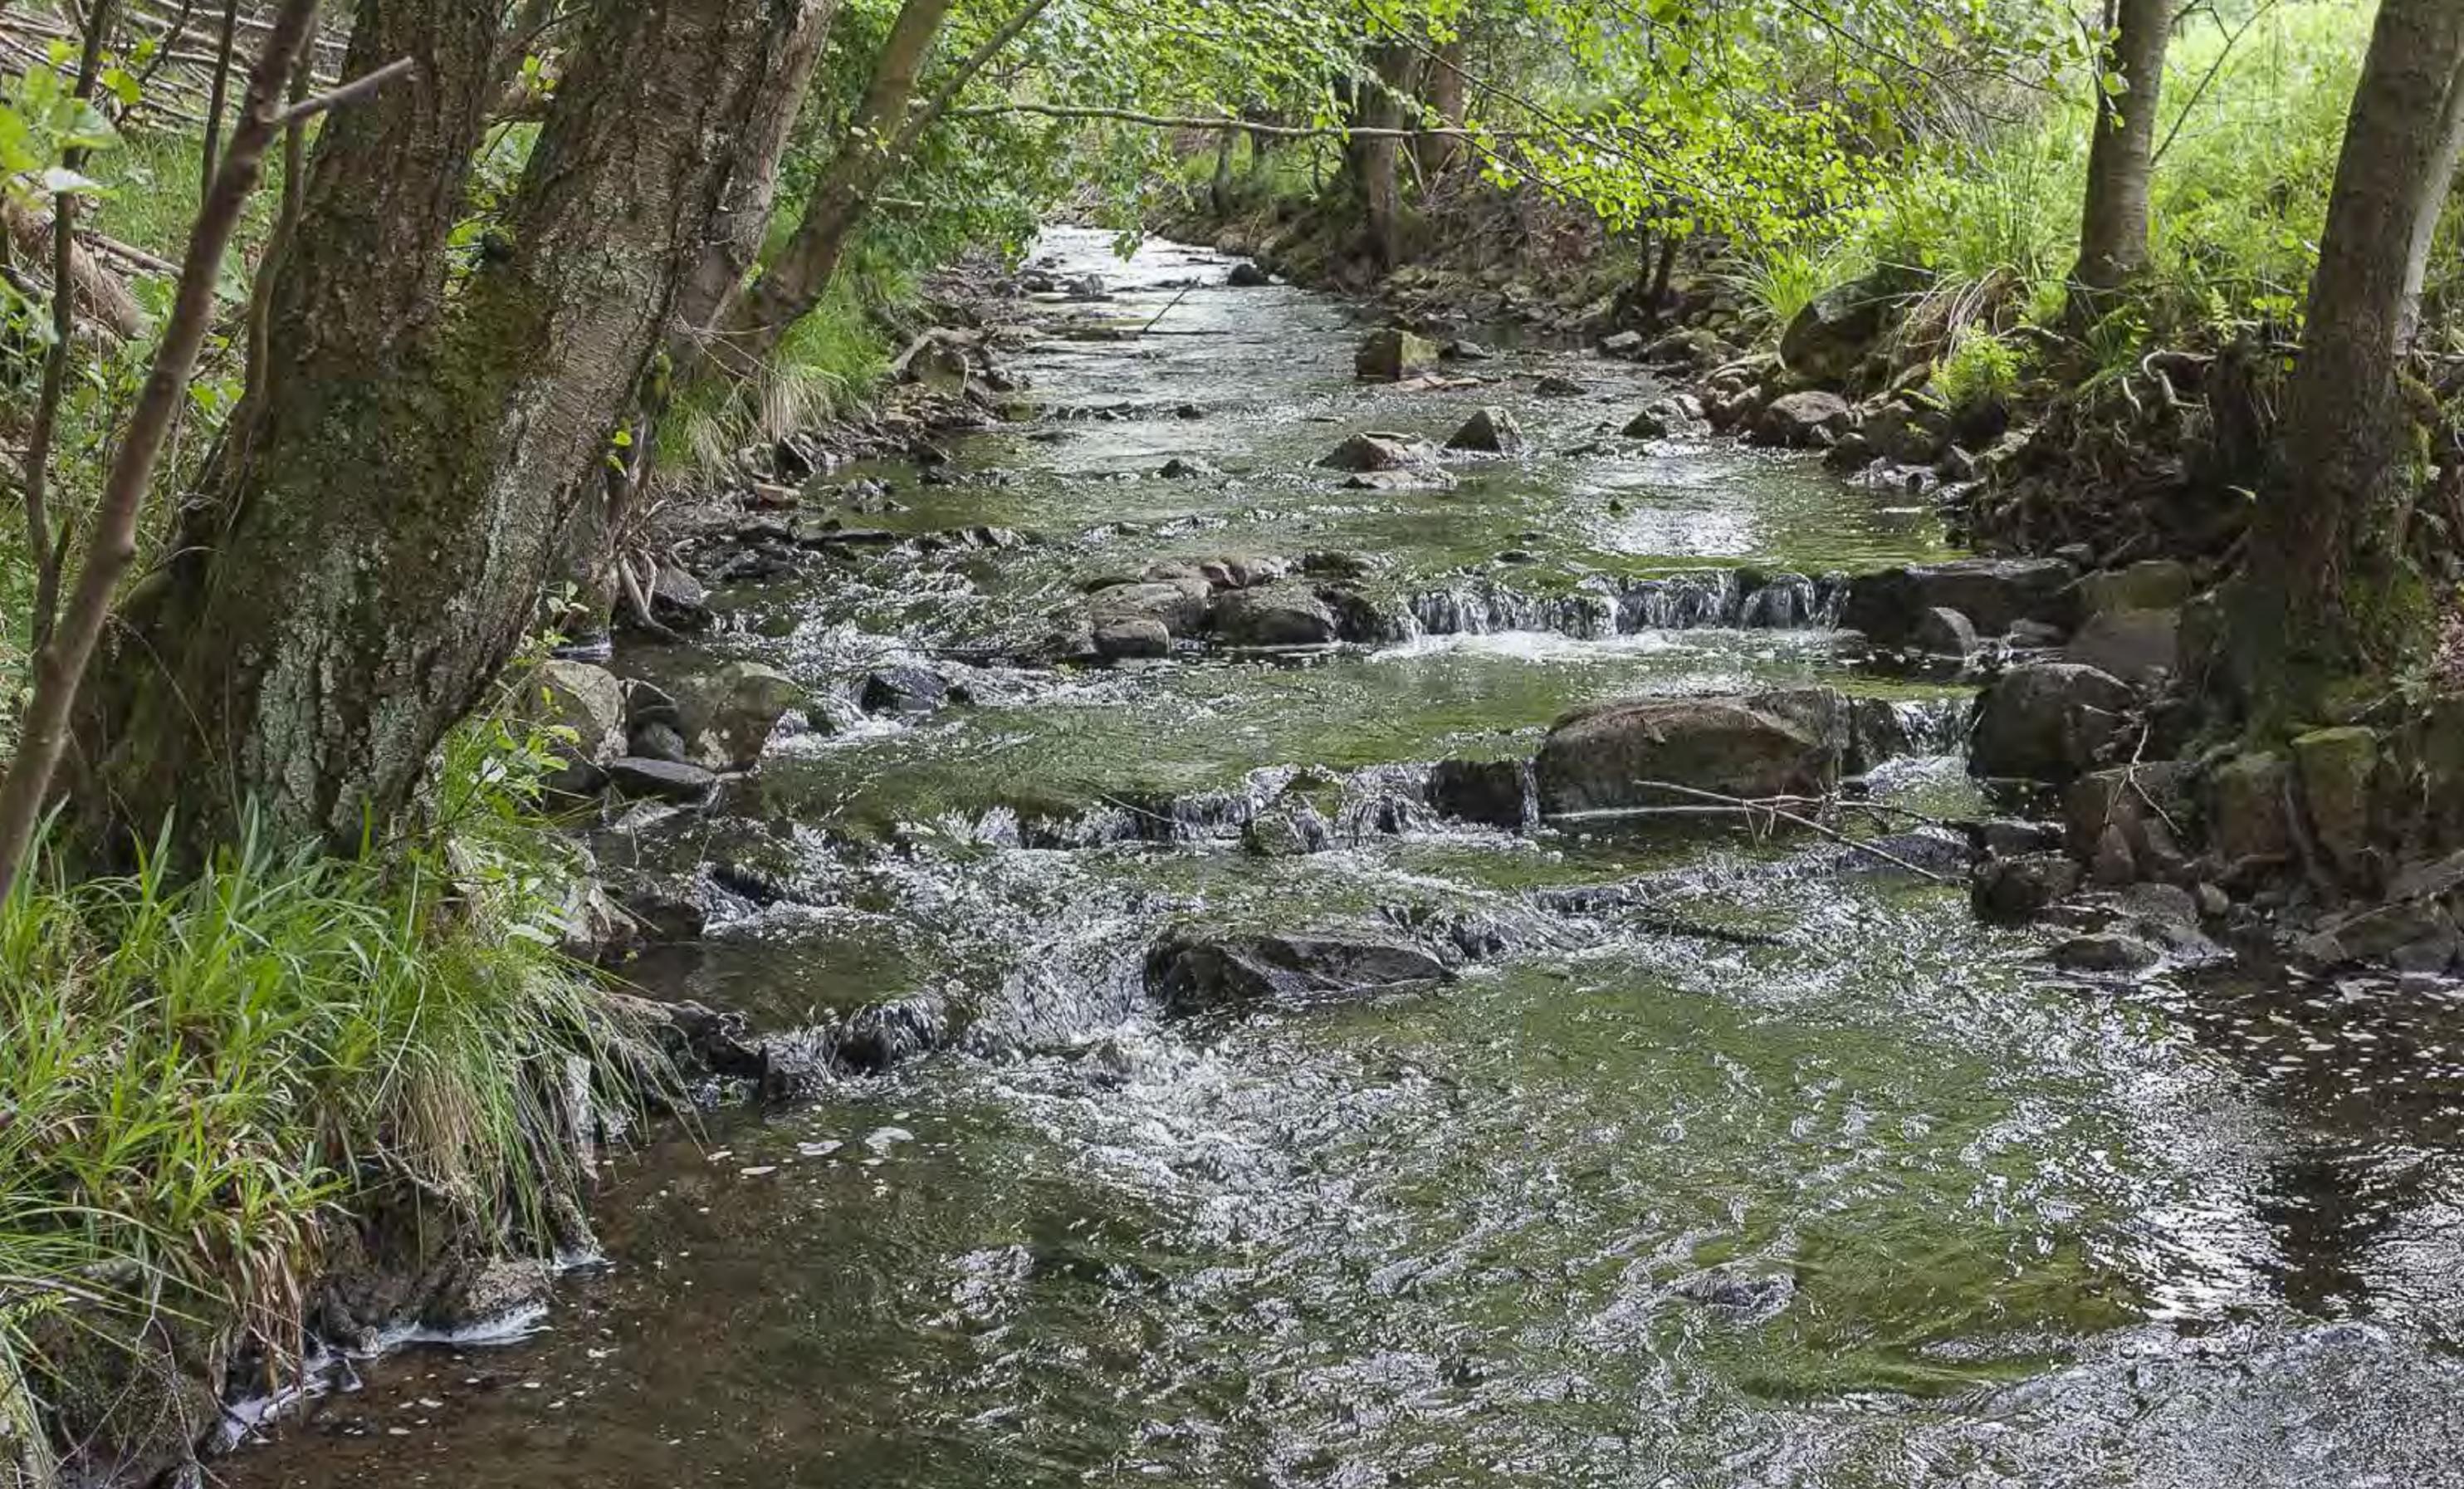
Nach dem Hochwasser trägt das Bild, vermittelt eine scheinbare Idylle. Doch die aus dem Bachbett ragenden Felsrippen sind untrügliches Zeichen dafür, dass der so wichtige Kies fehlt, fortgerissen vom Hochwasser.

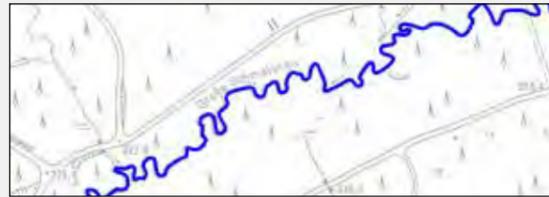
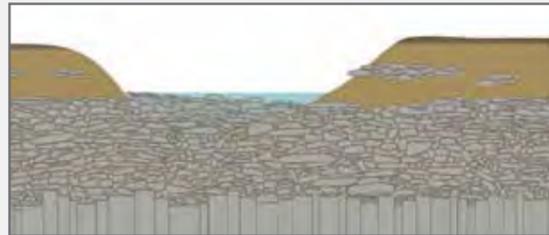
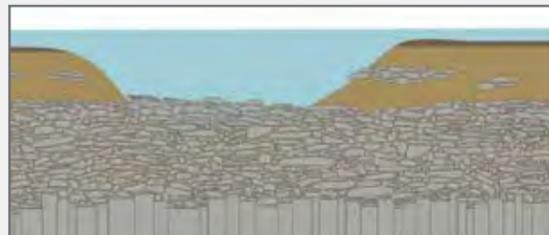
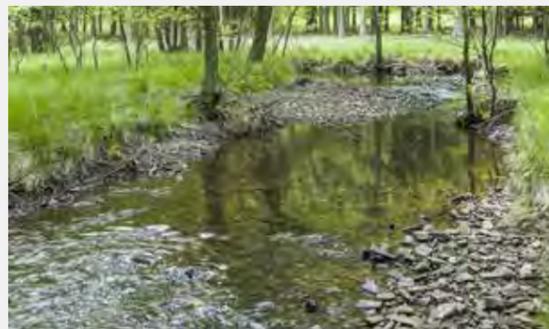
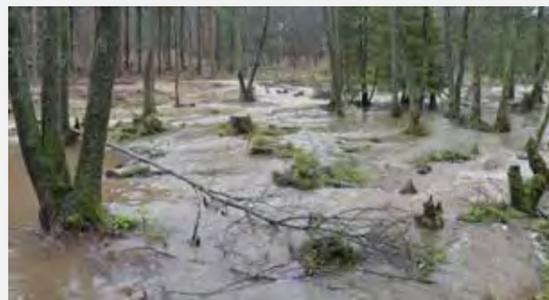
## naturnah

Der Bach fließt windungsreich, nur wenige Dezimeter in die Bachaue eingeschnitten. Kies prägt die Sohle, im Bereich der Furten durchströmt ihn das sauerstoffreiche Wasser. Dieses sogenannte Kieslückensystem ist Lebensraum für Insektenlarven und Laichplatz für Forellen. Hochwasser treten rasch über die Ufer, weil der Bach nur eine begrenzte Wassermenge transportieren kann. So bleiben der Bach und seine Sohle vor zu großen Kräften geschützt, die Verdriftung von Jungfischen und Insekten ist moderat, die Aue profitiert vom Hochwasser.

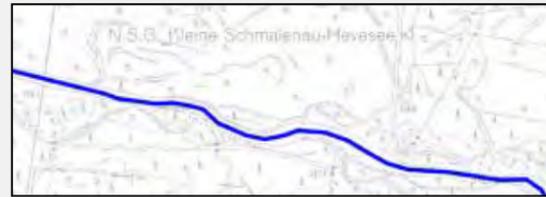
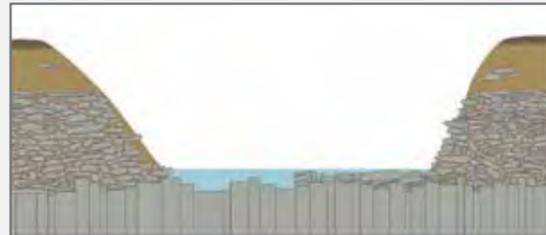
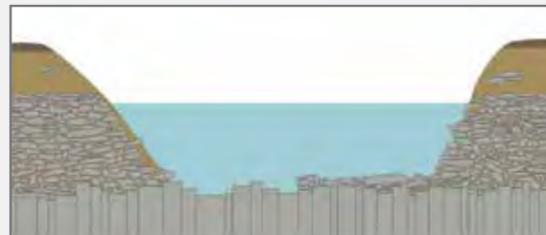
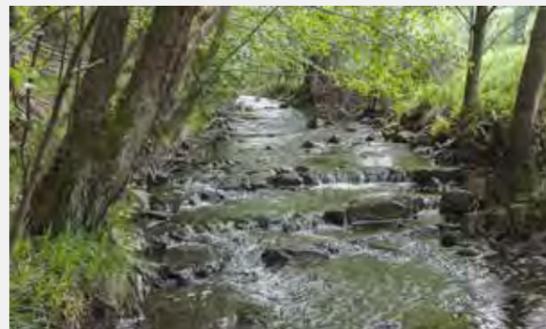
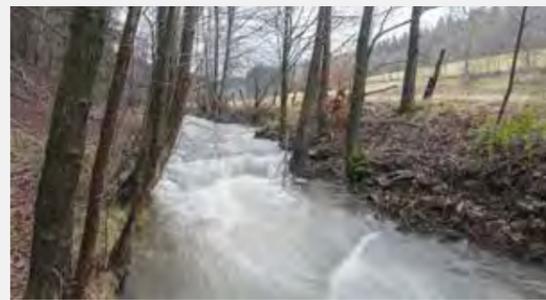
## naturfern

Der Bach ist begradigt und hat sich tief bis auf das Gebirge eingeschnitten. „Sohlerosion“ nennt dies der Fachmann. Je tiefer die Sohle liegt, desto größer sind die Kräfte des Hochwassers. Erst wenn der Fels erreicht ist, stoppt die schädliche Entwicklung. Nur wenig Kies ist geblieben, das so wichtige Kieslückensystem fehlt weitestgehend. Hochwasser fließen mit hoher Geschwindigkeit im begradigten, tiefen Bachbett. Sie reißen alles mit - Kies, Insekten, Schnecken und Jungfische. Die Bachaue erreicht das Hochwasser nicht, so fehlt es ihr an Dynamik, Samen werden nicht eingetragen.

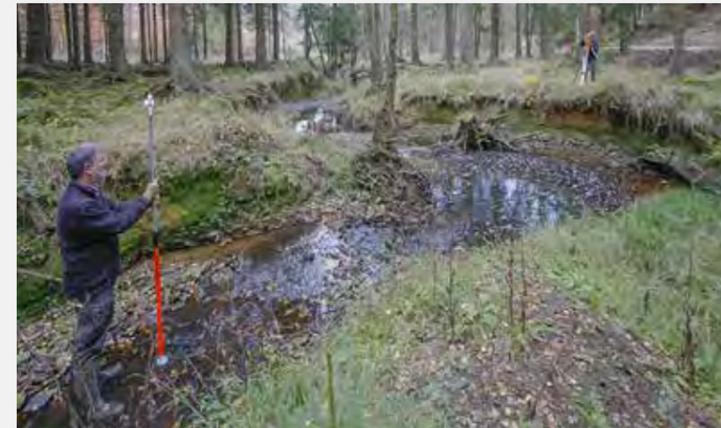
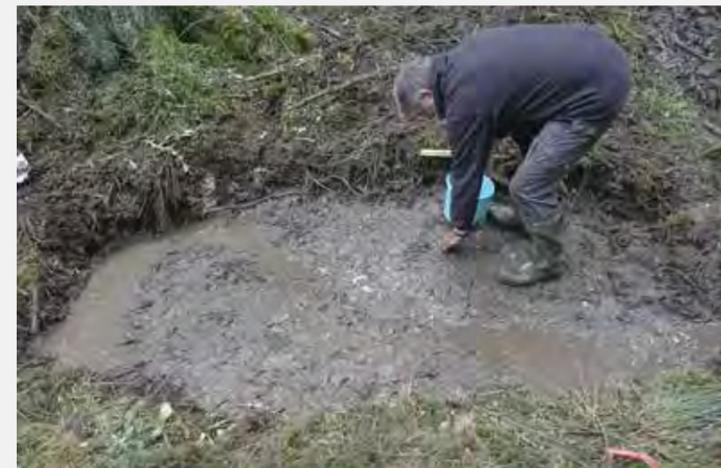
An der Kleinen Schmalenau war der direkte Vergleich eines Erosionsprofils mit einem naturnahen Gewässerprofil möglich. Unmittelbar neben dem Bachlauf war ein Rudiment des ehemaligen naturnahen Bachlaufs als leichte Senke im Fichtenwald noch erkennbar.

Das naturnahe, ehemalige Gewässerprofil wurde freigelegt. Beide Profile wurden vermessen.

Die Unterschiede zwischen dem erodierten, begradigten Profil und dem historischen, naturnahen sind groß. Das zeigt auch ein vereinfachter Vergleich von Kenndaten für den bordvollen Abfluss des naturnahen und des naturfernen Querprofils. Die Lebewesen im Bach und der Kies auf der Sohle sind im naturfernen Zustand wesentlich höheren Strömungskräften ausgesetzt. Zudem wird die Aue im naturfernen Zustand nur bei sehr großen und damit auch sehr seltenen Hochwassern überflutet.

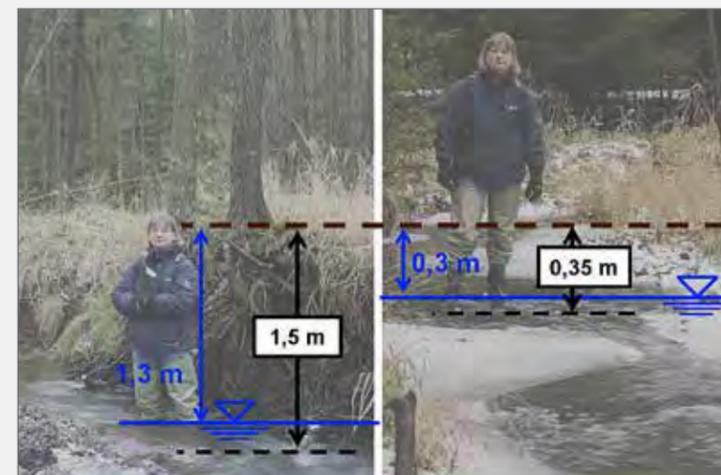
Dieses Beispiel vom Hevensbrink zeigt denselben Effekt: links der begradigte, erodierte Bachlauf, rechts ein naturnaher, windungsreicher Abschnitt nur wenige hundert Meter bachaufwärts.

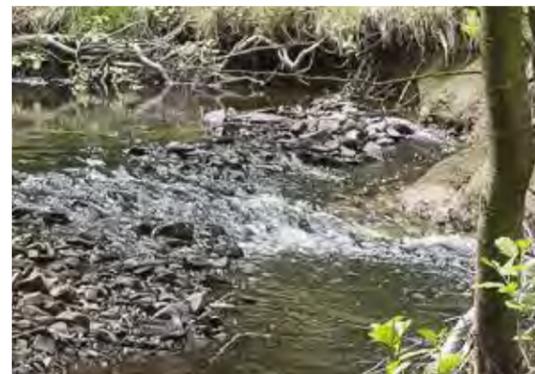
Die natürlichen Schnellen zwischen den Kolken sind für die Bachbewohner kein Problem. Bachforellen überwinden sie im kurzen Sprint, auch wenn der Rücken aus dem Wasser ragt.

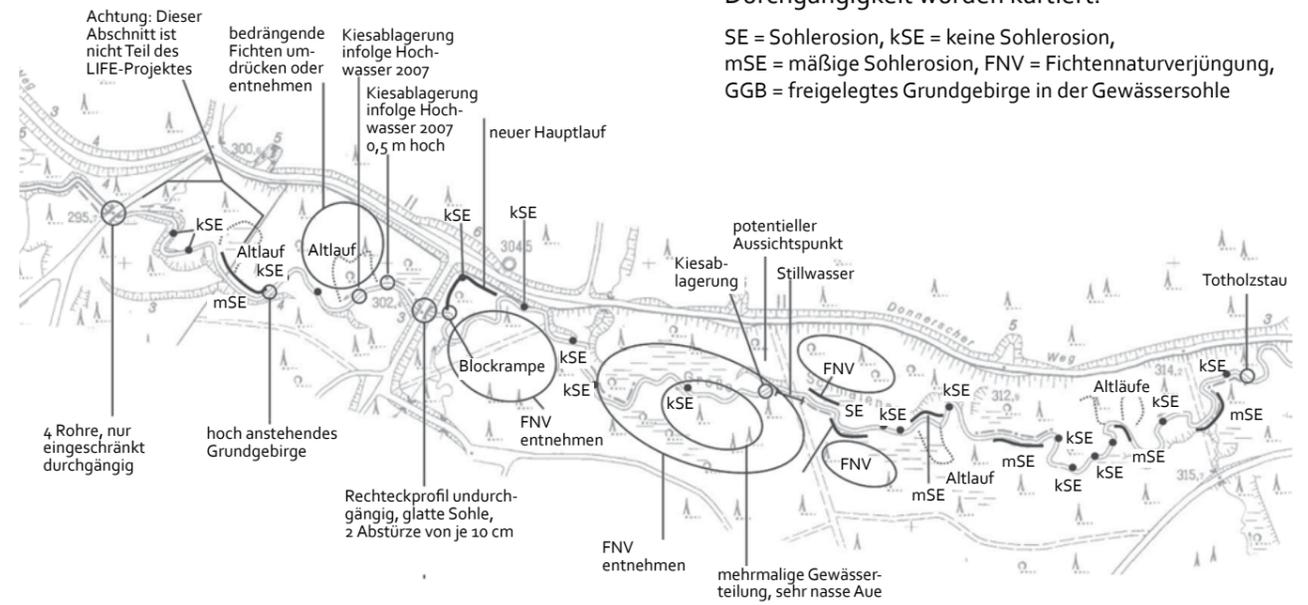
Das Ausmaß unnatürlicher Gewässereintiefung durch Sohlerosion und die Beeinträchtigung der Durchgängigkeit wurden kartiert.

SE = Sohlerosion, kSE = keine Sohlerosion, mSE = mäßige Sohlerosion, FNV = Fichtennaturverjüngung, GGB = freigelegtes Grundgebirge in der Gewässersohle

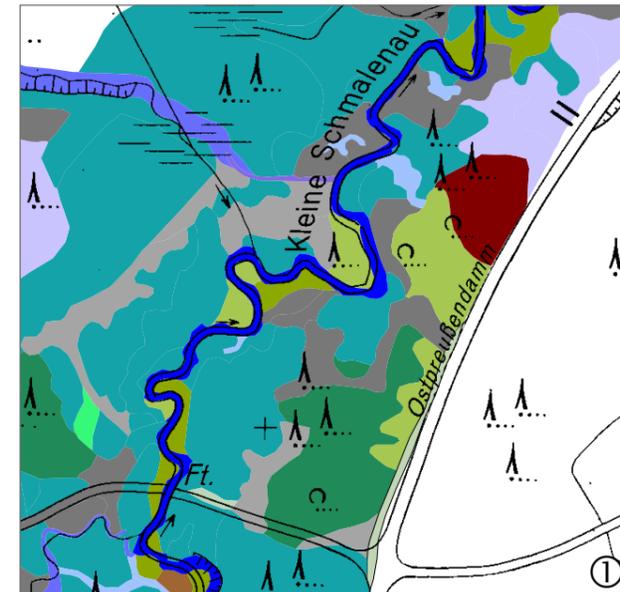
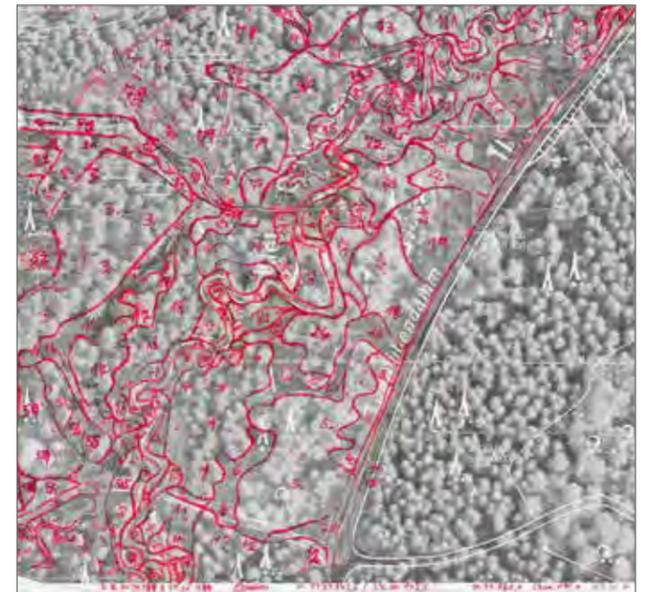
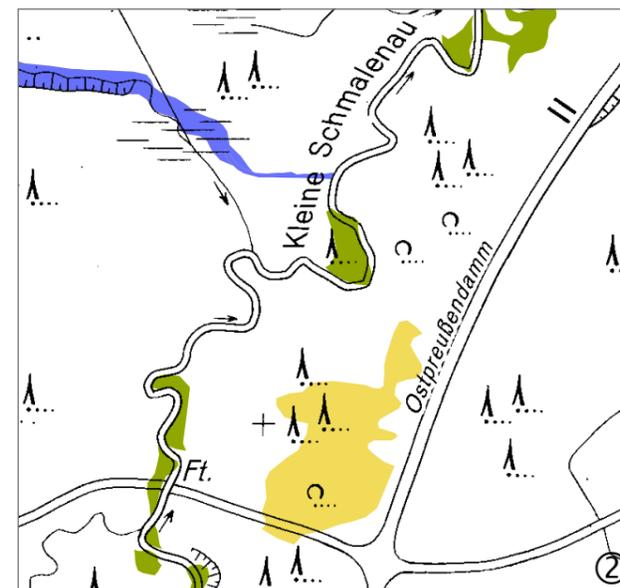
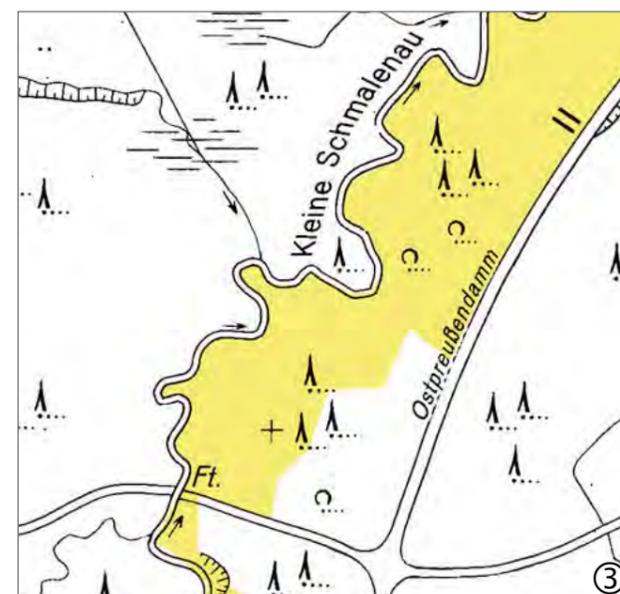
Die Biotoptypen wurden im Gelände auf einem Luftbild abgegrenzt. In einen Feldbogen wurden je Biotop-typ Daten und Hinweise für die Maßnahmenplanung erfasst.

Die Luftbildkarte wurde in einem geografischen Informationssystem digitalisiert, die Daten des Feldbogens in eine Datenbank überführt; beide wurden datentechnisch miteinander verknüpft. Dies erwies sich als gute Planungsgrundlage sowohl für die Gewässerrenaturierungen als auch für die Entnahme der Fichten.

- ① Biotoptypen
- ② FFH-Lebensraumtypen und gesetzlich geschützte Biotope
- ③ geplante Fichtenentnahme

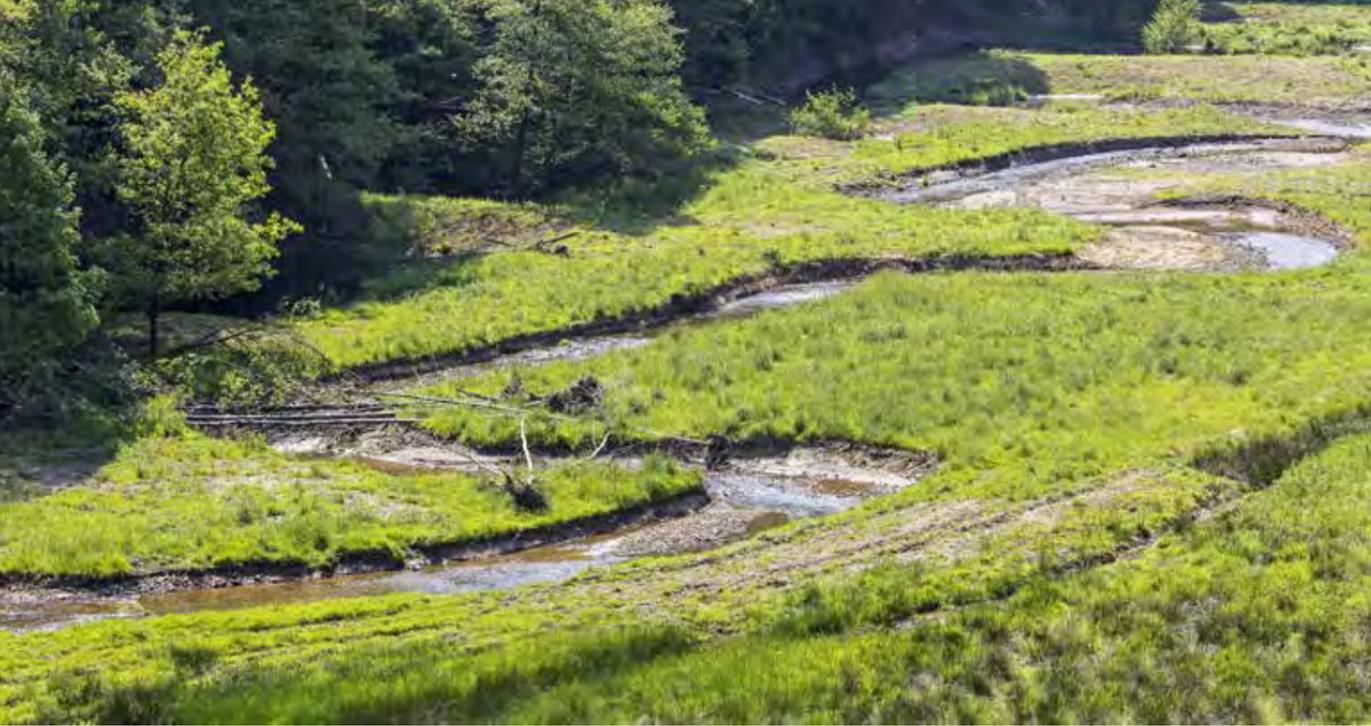
Vorbild für die Renaturierung ist die Natur: Die mäandrierende Form des Gewässerlaufs, das breite, flache Bachbett, das Verhältnis der Lauflänge zum begradigten Gewässer („Windungsgrad“) von ca. 1,7 bis 1,8, die Abmessungen der Windungen und der Gewässerprofile. Das sind die konkreten Eckpunkte, entnommen aus naturnahen Gewässerabschnitten.

Mit den vom Forstamt zur Verfügung gestellten Daten einer Laserscan-Befliegung wurden digitale Geländemodelle erstellt. Kippt man Talabschnitte rechnerisch um das Maß des Talgefälles in die Horizontale und färbt die Höhenstufen anhand einer Farbskala ein, so zeichnen sich die Geländehöhen und damit auch vorhandene alte Gewässerstrukturen wunderschön ab. Sie liefern wertvolle Hinweise für die Renaturierung.

Aus dem digitalen Geländemodell wurden Höhenlinien in 10 cm-Schritten errechnet und über das eingefärbte, gekippte Geländemodell gelegt. Zusätzlich aufgemessene Geländepunkte ermöglichen ggf. eine Korrektur des Geländemodells. Mit den Eckpunkten aus den Vorbildern lässt sich so ein sehr konkreter Ausführungsplan erstellen. Die anfallenden Bodenmassen für Aushub und Blöcke werden ermittelt; kleinräumiger Massenausgleich ist das Ziel. (blaue Linie: neues Gewässer, braun schraffiert: Verfüllungen, blaue Punkte: gepl. Sohlhöhen, braune Punkte: gepl. Geländehöhen, gelbe Schraffur: geringe Absenkung, rote Punkte: gemessene Geländehöhen)

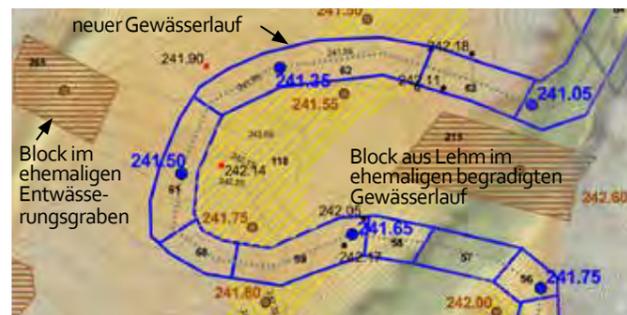
In den vorhandenen Altläufen kann man die Kieselsohle im Bereich der Furten aufgraben und einmessen. Fehlen naturnahe Laufstrukturen, so erbringen Schürfe immerhin gute Daten über die Mächtigkeit der Auelehmschicht und die Höhenlage der Talkiese.

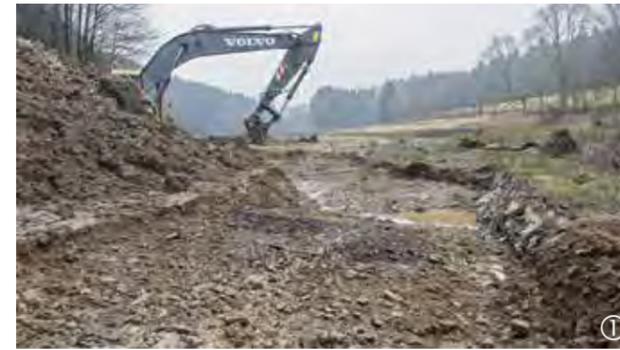
Die neuen Gewässerverläufe wurden eingemessen und mit Pflöcken markiert. ① Nur der Auelehm wurde auf der neuen Gewässertrasse entnommen, nicht der Kies, auch wenn er höher anstand als die Sohlhöhe laut Plan. Die Gründe: Eine möglichst hohe Sohle ist eine günstige Ausgangssituation für das neue Gewässer, weil ein schnelles Ausuferen Sohlerosion vorbeugt, und das Gewässer wird die Schottersohle eigendynamisch mit der typischen Abfolge von Kolken und Furten gestalten.

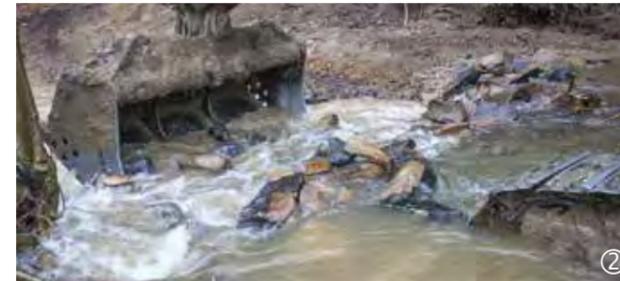
Der begradigte Lauf, der mit einem Block gestopft werden sollte, wurde abgefischt, ② dann wurden Kies und Steine mit dem Bagger hinter dem Beginn der neuen Schlinge zu einem Wall aufgehäuft. Steht genügend Kies zur Verfügung, kann die neue Schlinge bereits aktiviert werden.

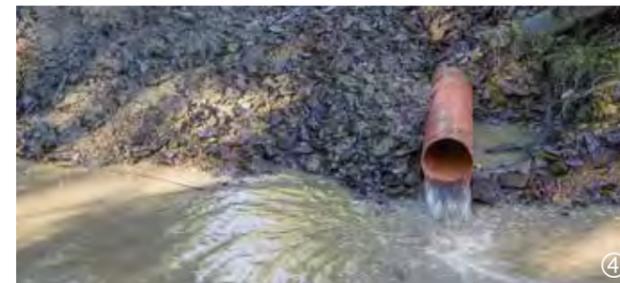
Ist die neue Schlinge lang, muss man sicherstellen, dass der Abfluss im Gewässer während der Aktivierung nicht abreißt. ④ Dafür kann ein Rohr im Block einen Mindestabfluss gewährleisten; es wurde nach Aktivierung wieder ausgebaut.

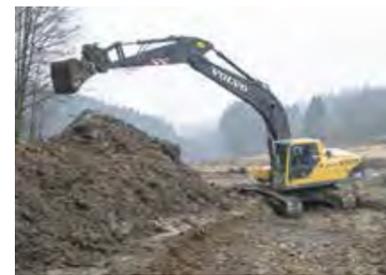
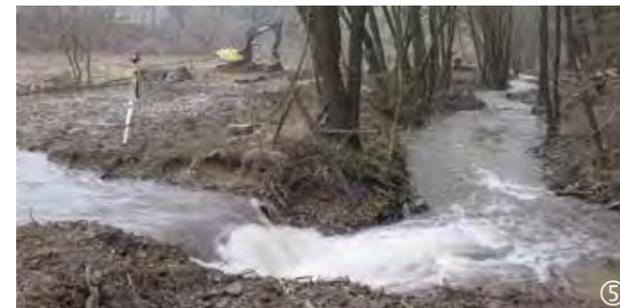
Die Baumaßnahme schritt in Fließrichtung voran. ⑤ Das Bild veranschaulicht die Differenz der Wasserspiegellagen vor und nach der Maßnahme.

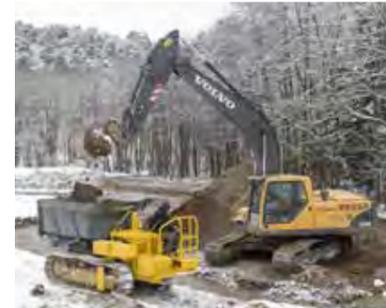
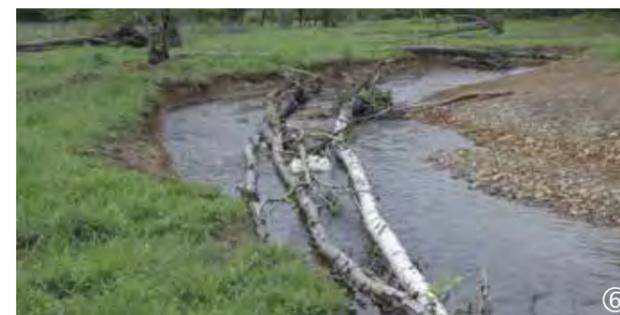
Für den Bau der Blöcke und in den Kreuzungspunkten von neuer Schlinge mit begradigtem Lauf mussten stellenweise Bäume entnommen werden. ⑥ Sie wurden als Totholz in das neue Gewässer gelegt.

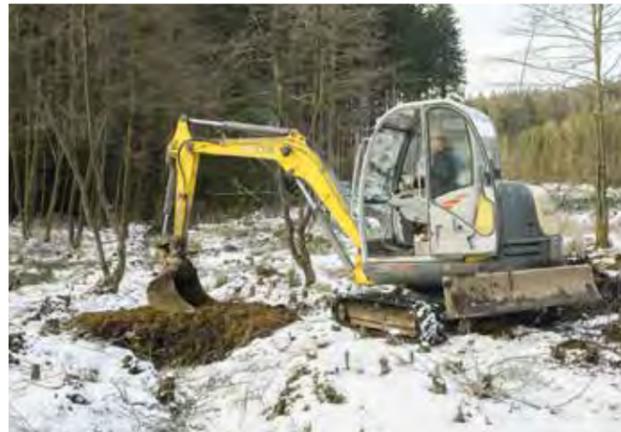
Am Oberlauf der Großen Schmalenau ist Hochwasser. Hier wurde der begradigte Lauf gestopft und so das noch vorhandene natürliche, windungsreiche Bachbett im Erlenwald aktiviert.

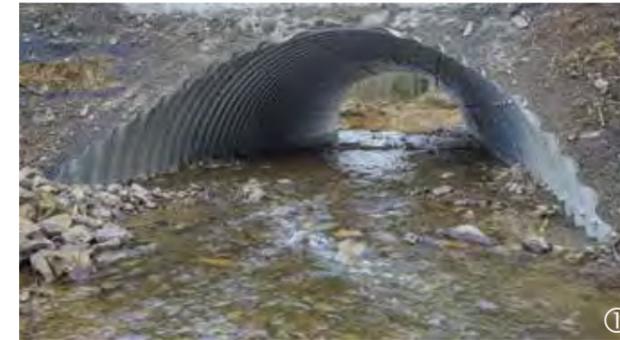
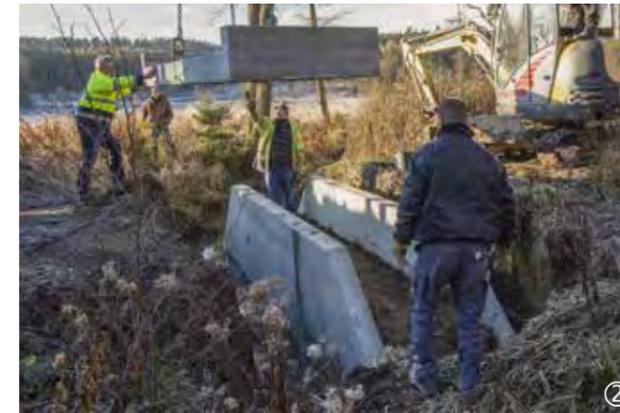
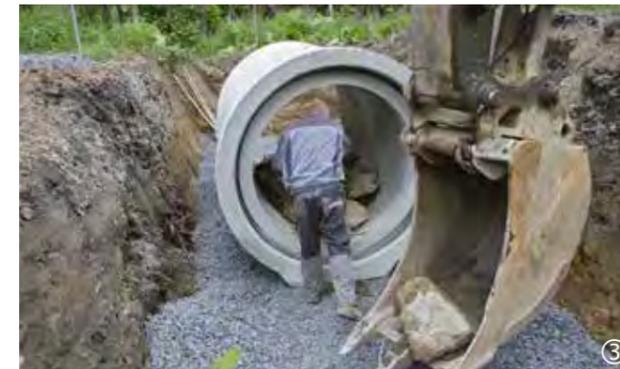
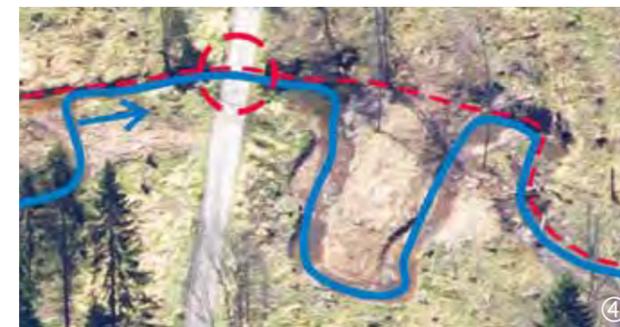
① Bei größerer Überdeckung durch den querenden Weg kann ein Maulprofil aus Wellstahl eine gute Lösung sein.

② Ist die Überdeckung gering, kann ein Betonkastenprofil eingesetzt werden.

③ Bei sehr kleinen Gewässern sind auch große Betonrohre geeignet. Sie sind preiswerter als auf Maß angefertigte Betonkastenprofile.

④ Immer wurde zunächst geprüft, ob eine Laufverlängerung bachabwärts der Wegequerung eine Lösung bot, die die Durchgängigkeit gewährleisten konnte. Hier ist es am Beispiel der Kleinen Schmalenau illustriert: Rot war der begradigte Lauf, blau ist der Verlauf nach der Laufverlängerung. Mit der Laufverlängerung ergibt sich am Querbauwerk eine höhere Bachsohle und damit ein höherer Wasserstand. In einigen Fällen reicht dies, um das Querbauwerk dauerhaft durchgängig zu gestalten. Vorteil dieser Lösung: Die Kosten sind wesentlich geringer, weil das Bauwerk selber unverändert bleiben kann.

⑤ In einem Fall konnte ein altes Wehr in der Großen Schmalenau, das vor vielen Jahrzehnten der Wiesenbewässerung diente, im Zuge einer großzügigen Laufverlängerung umgangen werden. Das landschaftsgeschichtlich bedeutende Wehr blieb erhalten, der Bach selber ist wieder durchgängig.

Sieben nicht durchgängige Querbauwerke wurden durch neue ersetzt. Dabei ist entscheidend, dass im Bereich des Querbauwerkes eine 30 bis 40 cm mächtige Gewässersohle entsteht und die Bedingungen bachabwärts des Querbauwerkes eine künftige Sohleintiefung ausschließen; dafür wird, falls nötig, der Gewässerlauf durch eine zusätzliche Schlinge verlängert.

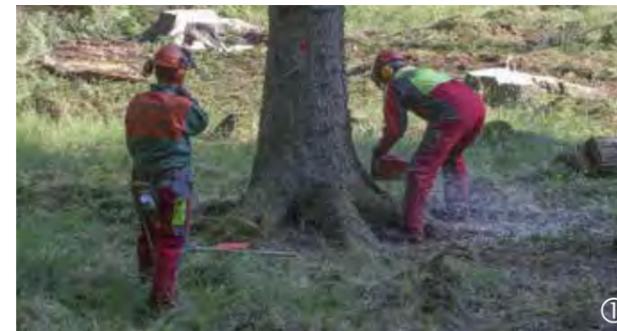
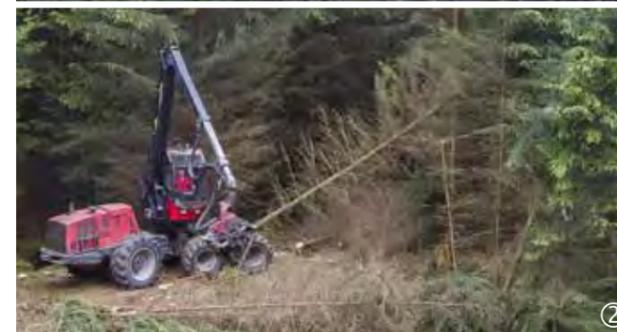
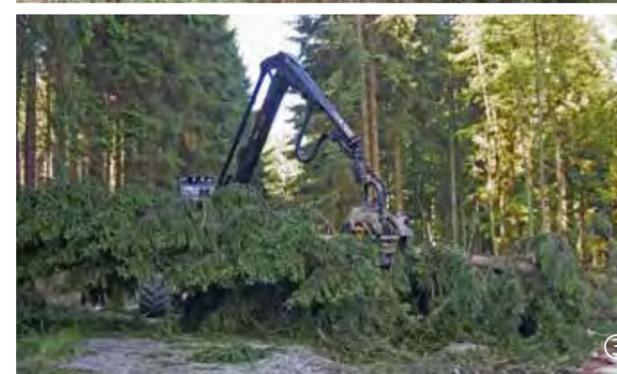
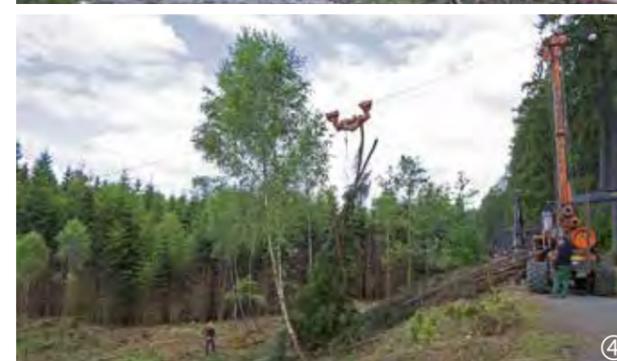
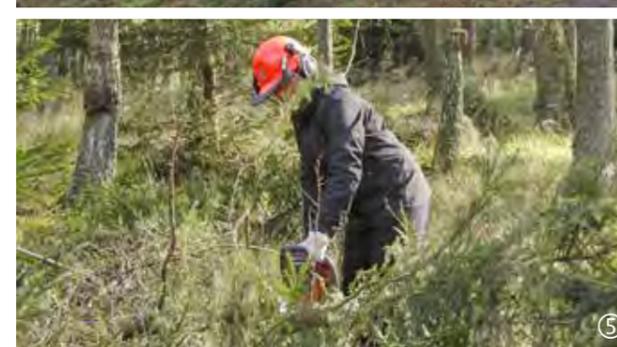
Alt-fichten wurden meist mit der Motorsäge gefällt ①. Nur selten erlaubten die Bodenverhältnisse, die Fläche zu befahren, so dass ein Harvester ② die Fällung vornehmen konnte. Für den Rückezug, der eine besonders große Bodenbelastung verursacht, war die Aue tabu.

③ Manchmal konnte ein Harvester zugefällte Fichten aufnehmen und außerhalb der Aue entasten. ④ Meist aber wurden die Fichten mit einem Seil als Vollbaum aus der Aue gezogen. War die Entfernung für ein Seil zu lang und die Flächen sehr nass, wurde ein Seilkranz eingesetzt.

⑤ Mit einer Motorsense wurden sehr kleine Fichten abgeschnitten; sie konnten auf der Fläche verbleiben.

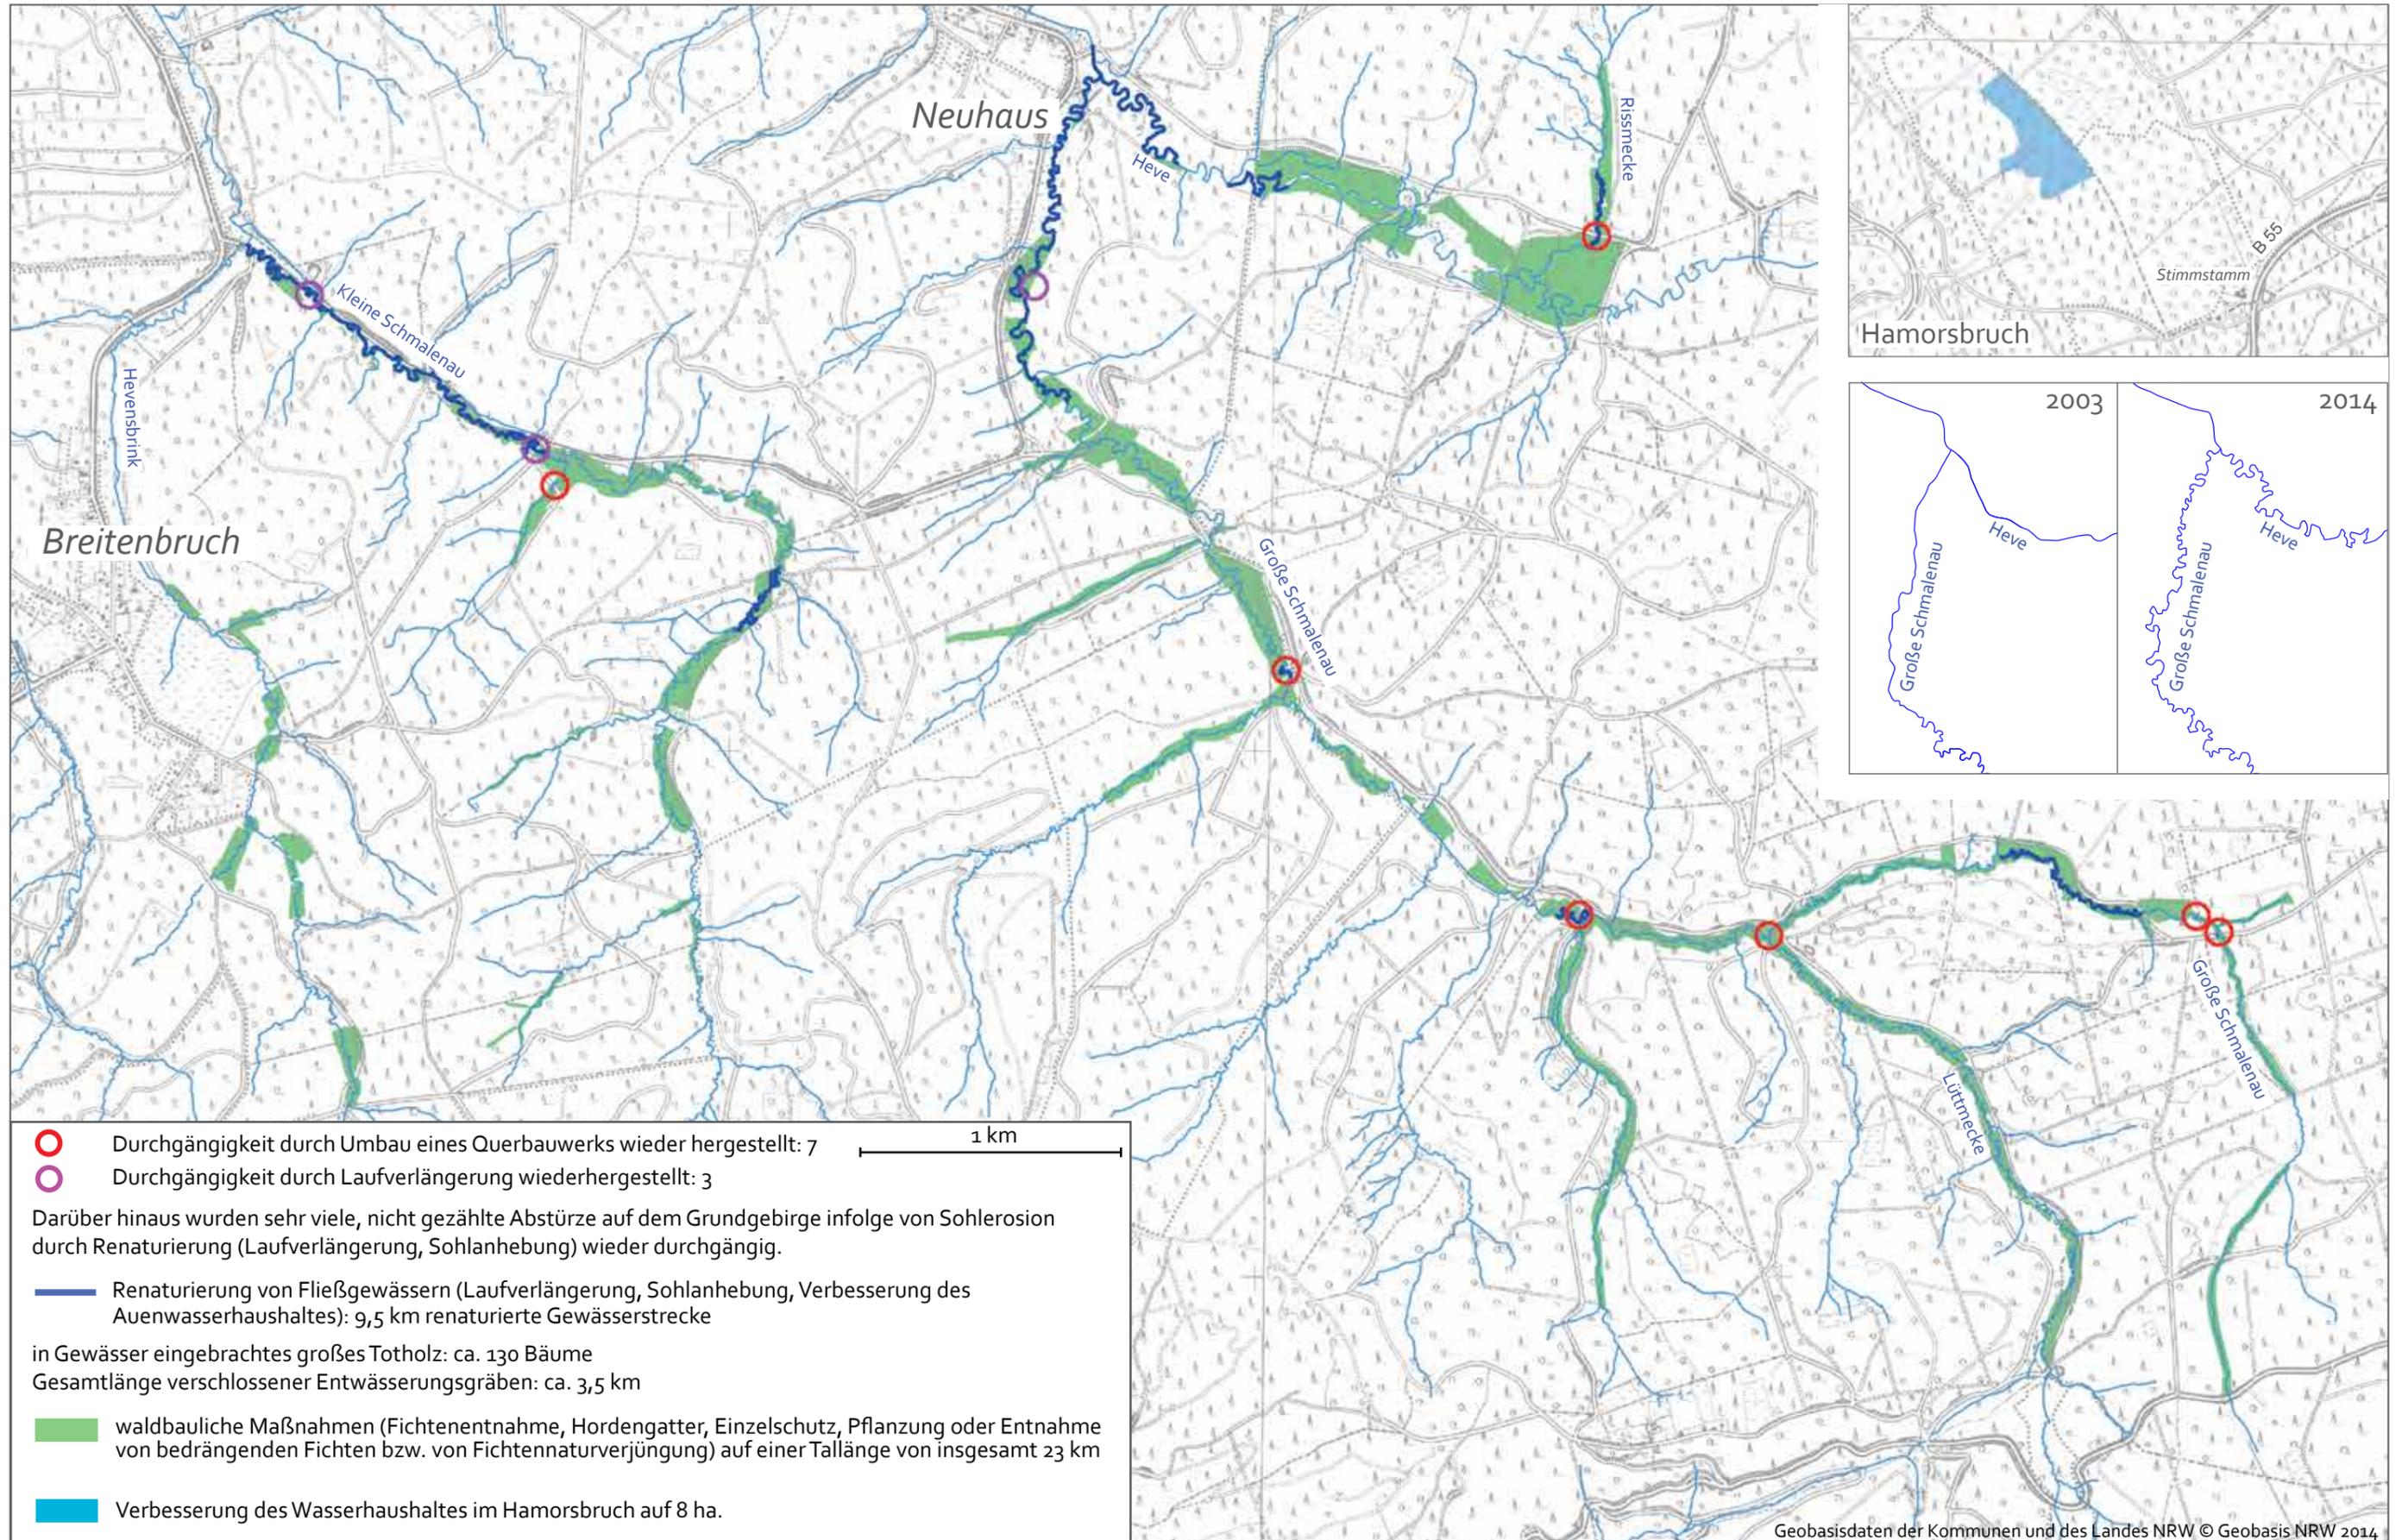
# Projektkarte und Maßnahmenumfang

- Durchgängigkeit durch Umbau eines Querbauwerks wieder hergestellt: 7
  - Durchgängigkeit durch Laufverlängerung wieder hergestellt: 3
- Darüber hinaus wurden sehr viele, nicht gezählte Abstürze auf dem Grundgebirge infolge von Sohlerosion durch Renaturierung (Laufverlängerung, Sohlanhebung) wieder durchgängig.
- Renaturierung von Fließgewässern (Laufverlängerung, Sohlanhebung, Verbesserung des Auenwasserhaushaltes): 9,5 km renaturierte Gewässerstrecke
- in Gewässer eingebrachtes großes Totholz: ca. 130 Bäume  
 Gesamtlänge verschlossener Entwässerungsgräben: ca. 3,5 km
- waldbauliche Maßnahmen (Fichtenentnahme, Hordengatter, Einzelschutz, Pflanzung oder Entnahme von bedrängenden Fichten bzw. von Fichtennaturverjüngung) auf einer Tallänge von insgesamt 23 km
  - Verbesserung des Wasserhaushaltes im Hamorsbruch auf 8 ha.
